**INFORME DE INTERVENCIÓN****Escultura / s/t / Tótila Albert / 1929**

Laboratorio de Escultura y Monumentos  
Centro Nacional de Conservación y Restauración  
3 de Mayo de 2016  
Santiago de Chile

La obra corresponde a un busto de yeso patinado imitando un cobre que representa la cabeza de un hombre. Fue realizada en el siglo XX (1929), época en la que vivió el autor que firma la obra: Tótila Albert.

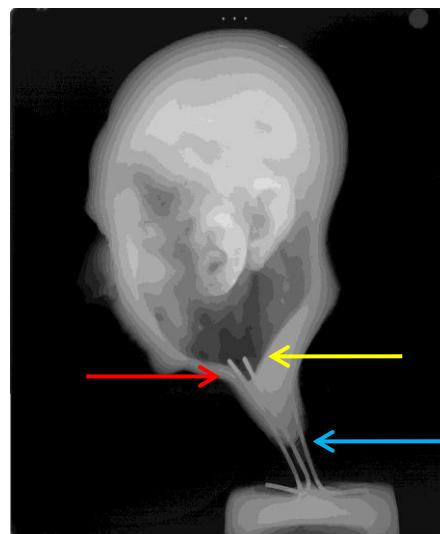
Por otra parte, el faltante de volumen de la zona del cuello permite observar una estructura metálica interna, compuesta por tres hierros, dos en el plano frontal y uno en el plano posterior, de largura variable. A través de la radiografía puede observarse como el hierro delantero de la parte izquierda sobresale de la parte maciza del cuello, siendo es más largo, seguido por el de la parte derecha y el posterior, que no sobresale.

Se observa la diferente largura de los hierros: la flecha de color rojo indica el hierro delantero de la parte izquierda, la flecha amarilla el de la parte derecha y la flecha azul el posterior. Además, se puede ver la diferencia de grosor y las zonas macizas (más blancas) y huecas.

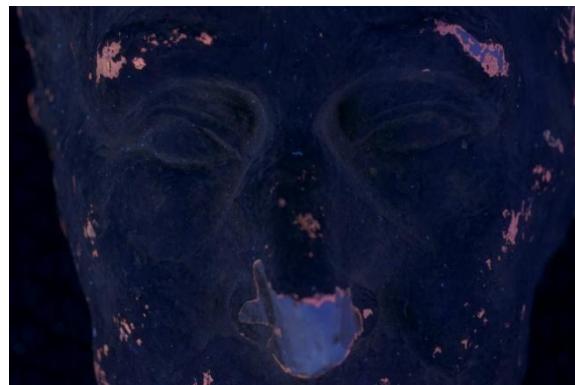
Detalle del rostro bajo radiación ultravioleta. Se observa el color blanco del soporte del faltante volumétrico de la nariz y en la zona perimetral la emisión de color naranja intenso, correspondiente a la zona de faltante del estrato pictórico dejando a la vista la imprimación.  
(Fotografías: Archivo CNCR, Ormeño, L. , 2015)

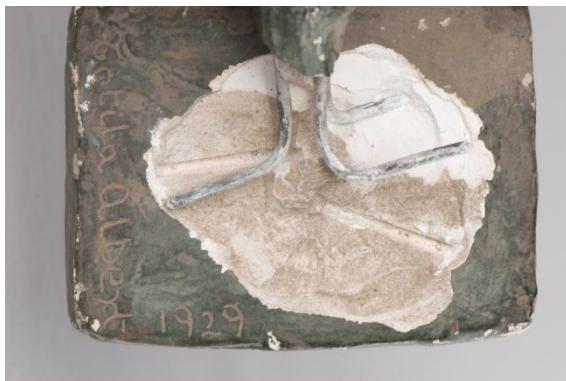
A nivel estructural, destaca la **fractura** de la obra **a la altura del cuello**, relacionada con el faltante de volumen presente en dicha zona y la base. Además, con la **deformación del ángulo de inserción de las barras metálicas de la estructura interna** en la base y su consecuente **salida de los orificios en los que se introducen**, exceptuando la barra metálica izquierda de la parte delantera, que se mantiene unida a la base. Por otra parte, se observa que el **eje central del conjunto** se ha visto **desplazado** hacia delante y la izquierda.

Deformación del ángulo de inserción de las barras metálicas de la estructura interna y su consecuente salida de los orificios en los que se introducen.

La **fractura y desprendimiento de la base y la figura** a la altura del cuello parece tener origen en las propias características de la manufactura de la obra, ya que siguiendo la forma que describe el cuello, puede deducirse que la superficie de unión entre éste y la base sería muy estrecha respecto a la anchura máxima de la obra. Puesto que se desconoce el momento en que tuvo lugar dicha fractura, cabe especificar que pudo producirse o bien únicamente favorecida por la manufactura original, o bien relacionada con un incorrecto almacenamiento. En ambos casos, la causa final sería la descompensación de las cargas de la obra, fracturándose a la altura del cuello y cayendo hacia delante, hecho concluido en base a la deformación de las barras metálicas de la estructura interna y la presencia de los faltantes volumétricos de mayor tamaño en los salientes de los volúmenes del rostro. Por otra parte, el origen de la fractura pudo darse en su contexto de almacenamiento en la bodega del Museo, por el impacto con otro objeto, el cual habría descompensado dichas cargas hacia la parte delantera y se hubieran sucedido los pasos ya descritos.

Devolución del ángulo de inserción de las barras metálicas de la estructura interna a la base.  
(Fotografías: Archivo CNCR, Royo, C., 2015)

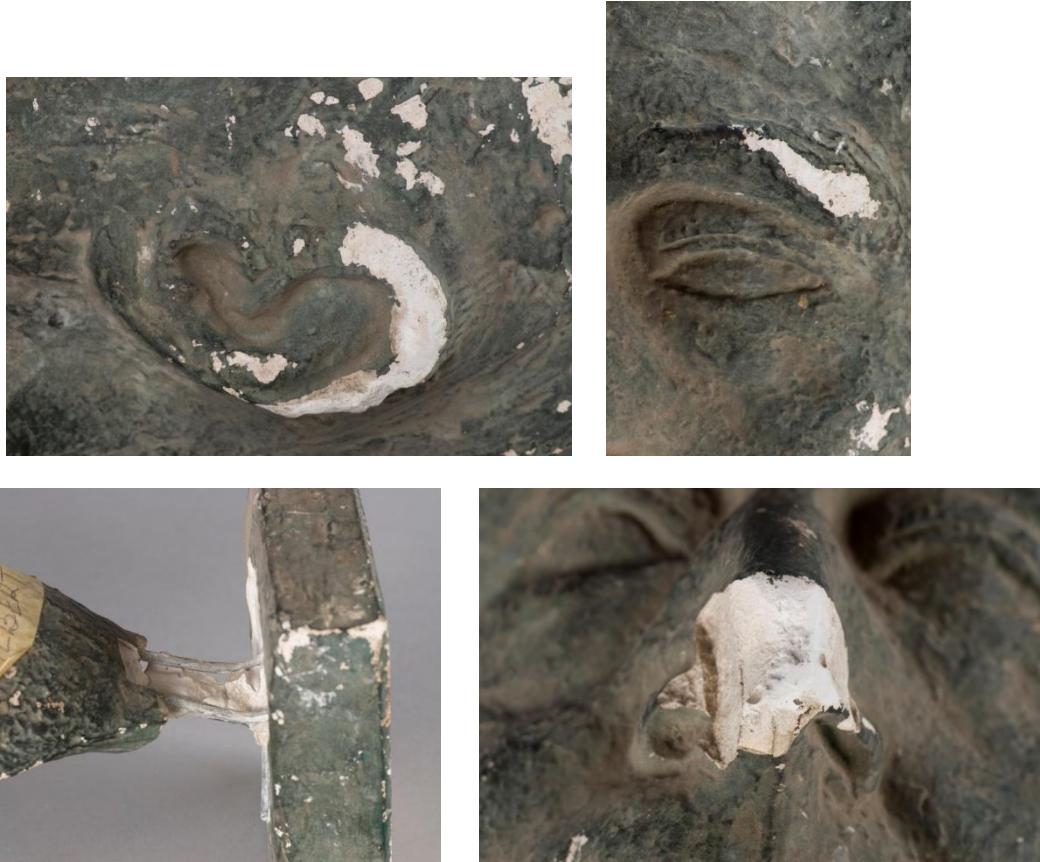
Faltantes de volumen en la oreja izquierda, la ceja izquierda, el cuello y la nariz. En la imagen inferior izquierda se observan además las desportilladuras de la base.  
(Fotografías: Archivo CNCR, Rivas, V., 2015)

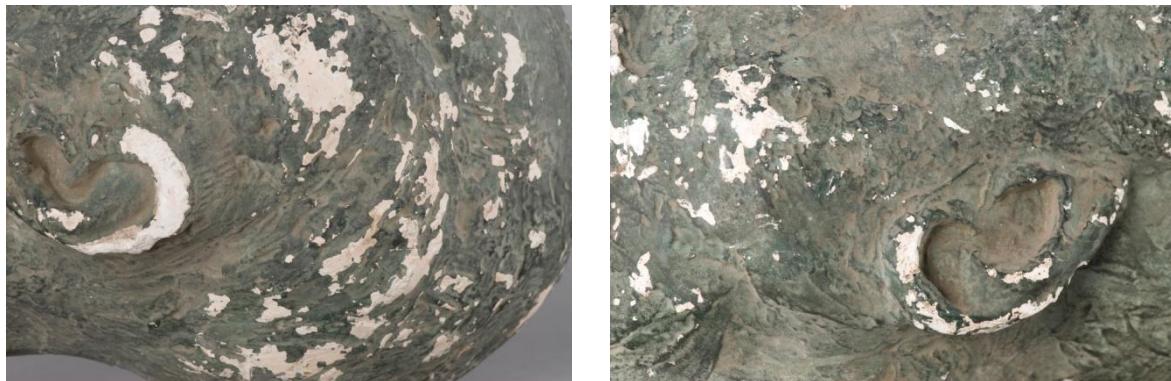
Faltantes del estrato polícromo de tamaño y distribución irregular.  
(Fotografías: Archivo CNCR, Rivas, V., 2015)

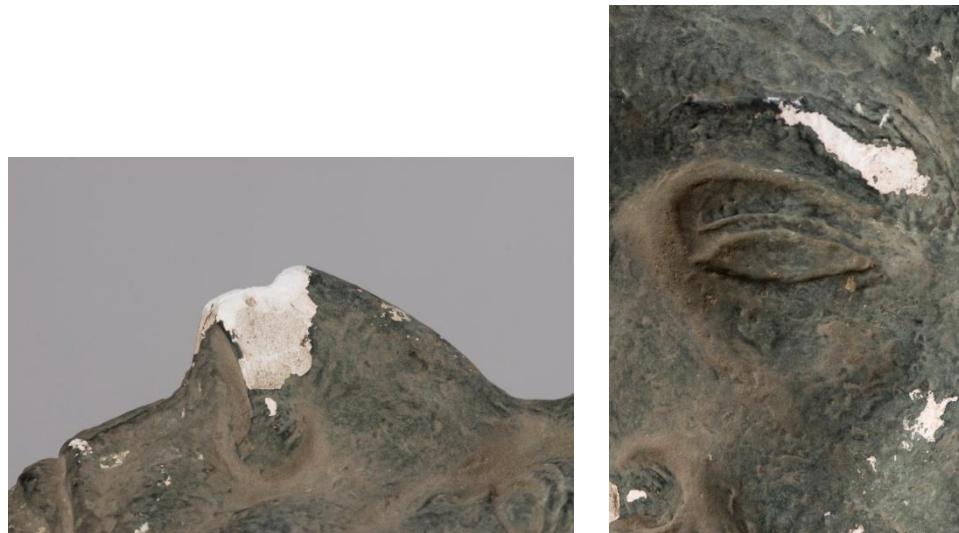
Suciedad superficial acumulada en las zonas cóncavas y los intersticios de los bajorrelieves.  
(Fotografías: Archivo CNCR, Rivas, V., 2015)

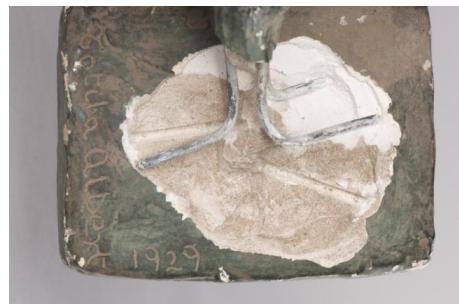
- Fractura de la obra a la altura del cuello, relacionada con el faltante de volumen presente en dicha zona y la base.
- Deformación del ángulo de inserción de las barras metálicas de la estructura interna en la base y su conseciente salida de los orificios en los que se introducen, exceptuando la barra metálica izquierda de la parte delantera, que se mantiene unida a la base.
- Desplazamiento del eje central del conjunto hacia delante y la izquierda.

Deformación del ángulo de inserción de las barras metálicas de la estructura interna y su consecuente salida de los orificios en los que se introducen.
