MEMORIA DE INTERVENCIÓN

Escultura / San Alberto Magno / Desconocido / Siglo XIX

Laboratorio de Escultura y Monumentos
Centro Nacional de Conservación y Restauración

11 de diciembre de 2017
Santiago de Chile

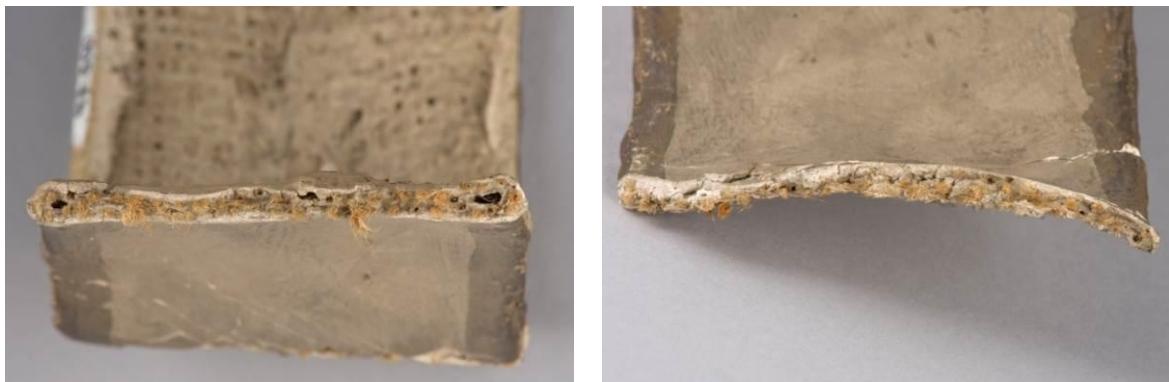
Figura 35. Zonas de fractura de las ínfulas a través de las cuales se observan fragmentos de la trama y urdimbre de la tela de arpillería utilizada con soporte (Fotografías: Pérez, T. 2016. Archivo CNCR).

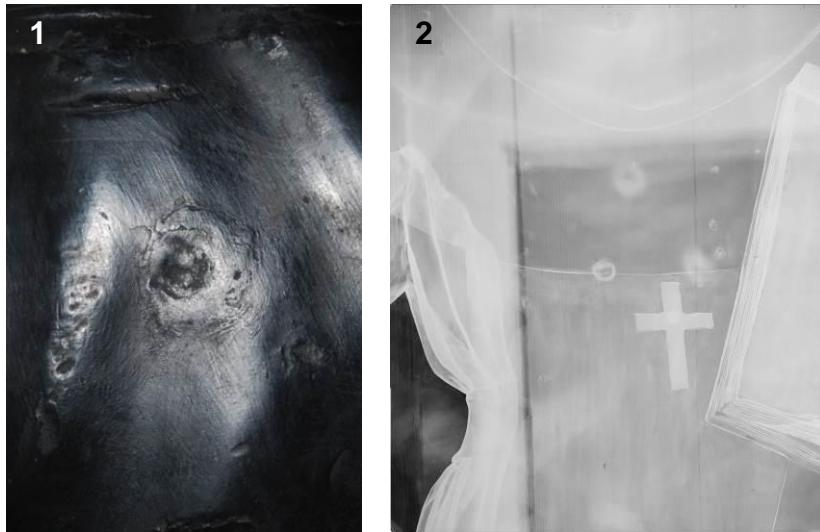
Figura 38. (1) Abultamiento observado en la parte posterior de la escultura, coincidente con la parte superior de la capa con policromía de color negro, (2) Radiografía de la misma zona desde la parte frontal, en la que pueden observarse tres círculos más blancos, identificados con los nudos de la madera (Fotografía: Pérez, T. 2016. Archivo CNCR (1); Radiografía y digitalización: Correa, C. 2016. Archivo CNCR (2)).

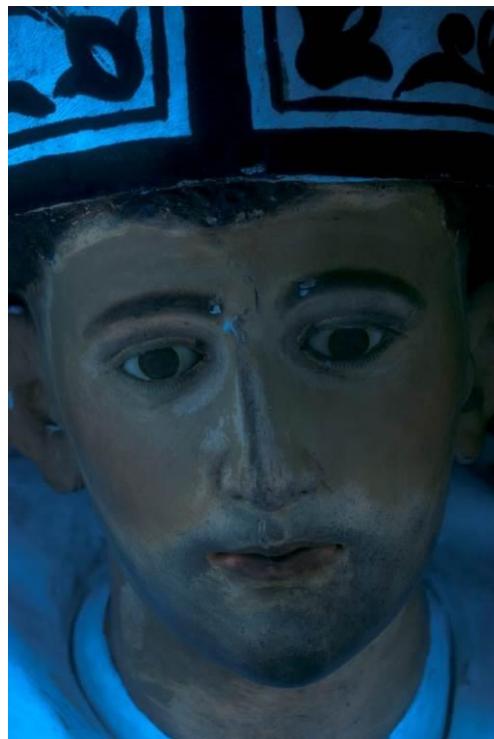
Figura 41. Repolicromía parcial del rostro: fotografía bajo Fluorescencia Inducida por Radiación Ultravioleta (FUV), en la que se observa que la coloración que se observa en un tono más blanquecino responde a una repolicromía, coincidiendo con la zona de los ojos, la barba y el cuello. La zona más anaranjada responde a una policromía original o al menos anterior (Fotografía: Ormeño, L. 2016. Archivo CNCR).

Además, el estudio de Fluorescencia Inducida por Radiación Ultravioleta (FUV), permitió concluir que las manos están completamente repolicromadas y que el rostro presenta una repolicromía parcial en la zona de los ojos, la barba y el cuello (Figura 41), lo cual lleva a pensar en la adición de este último rasgo formal en un contexto posterior al de la manufactura.

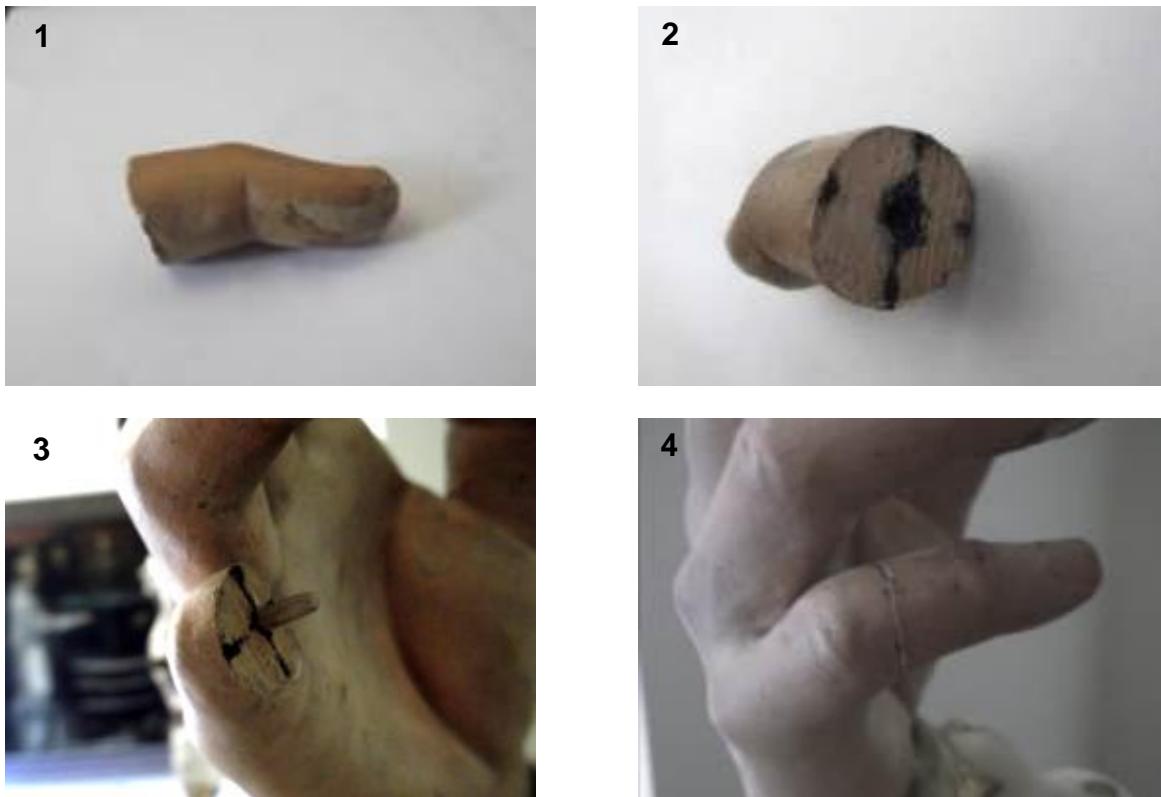
Figura 56. Acciones de restauración realizadas en 2012 por Ximena Sologuren: reposición del dedo meñique de la mano derecha (1 y 4), utilizando una perforación (2) y tarugo (3) ya existentes (Fotografías: Sologuren, X. 2012. Archivo MHD).

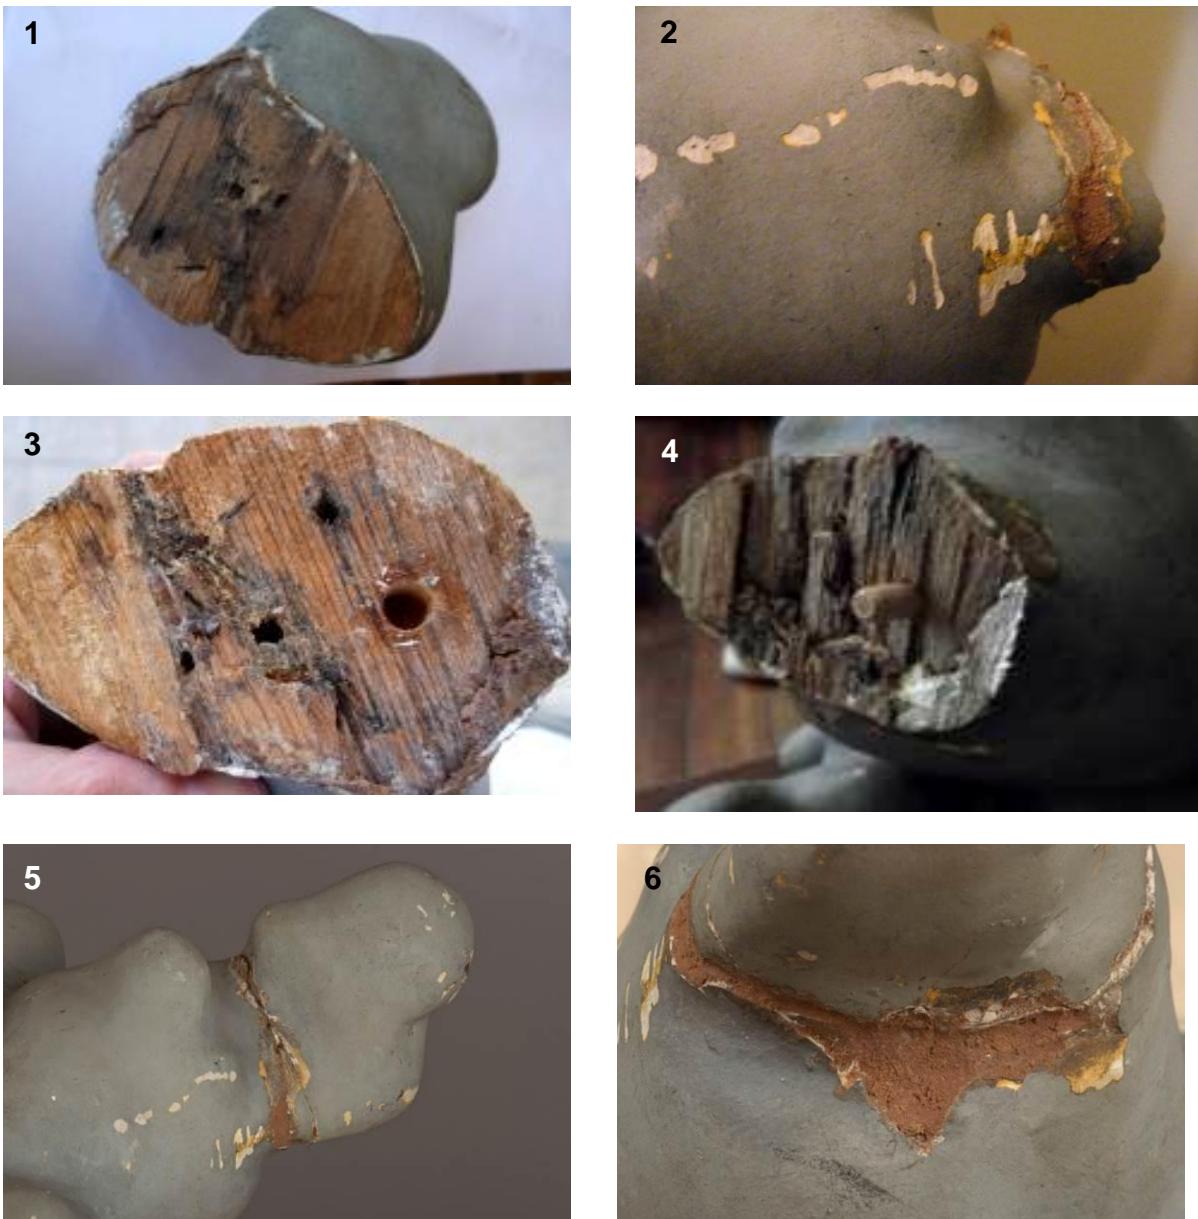
También **se repuso un fragmento fracturado** de uno de los salientes del lateral izquierdo **de la nube** (Figura 57.1 y 2), en este caso se realizó una perforación y se introdujo un tarugo de madera de raulí (Figura 57.3 y 4) para posteriormente ser adherido con cola de carpintero.

En el caso de la nube, se observa el **relleno** con resina epoxídica bicomponente Araldit® madera SV427/HV427 de la **zona de unión del fragmento fracturado de la nube**, documentado en el informe de Ximena Xologuren, que debió realizarse previo a su práctica, ya que la resina aparece en las imágenes previas a dicha unión (Figura 57.2). Cabe destacar que la resina fue aplicada sobrepasando los bordes del perímetro del faltante, cubriendo parte de la policromía azul de la nube (Figura 57. 5 y6).

Figura 57. Acciones de restauración realizadas en 2012 por Ximena Sologuren: (1, 2, 3 y 4) Reposición de un fragmento fracturado del lateral izquierdo de la nube, mediante la perforación del soporte de madera y la introducción de un tarugo de madera de raulí, (5) Relleno del espesor correspondiente al estrato policromía de la zona de la fractura con resina epoxídica bicomponente Araldit® madera SV427/HV427, (6) Resina sobrepasando el perímetro de los bordes de la fractura (Fotografías: Sologuren, X. 2012. Archivo MHD (1, 2, 3 y 4); Pérez, T. 2016. Archivo CNCR (5 y 6)).

Figura 120. Rebaje de la resina epoxídica Araldit® madera SV427/HV427 que sobrepasa el perímetro del faltante de la zona de fractura del lateral izquierdo de la nube: (1) Eliminación mecánica con lijadora eléctrica Dremel®, (2 y 3) Proceso de eliminación, (4) Orificios realizados con un cabezal de lija circular para permitir el correcto agarre del resane posteriormente (Fotografías: Royo, C. 2016. Archivo CNCR).

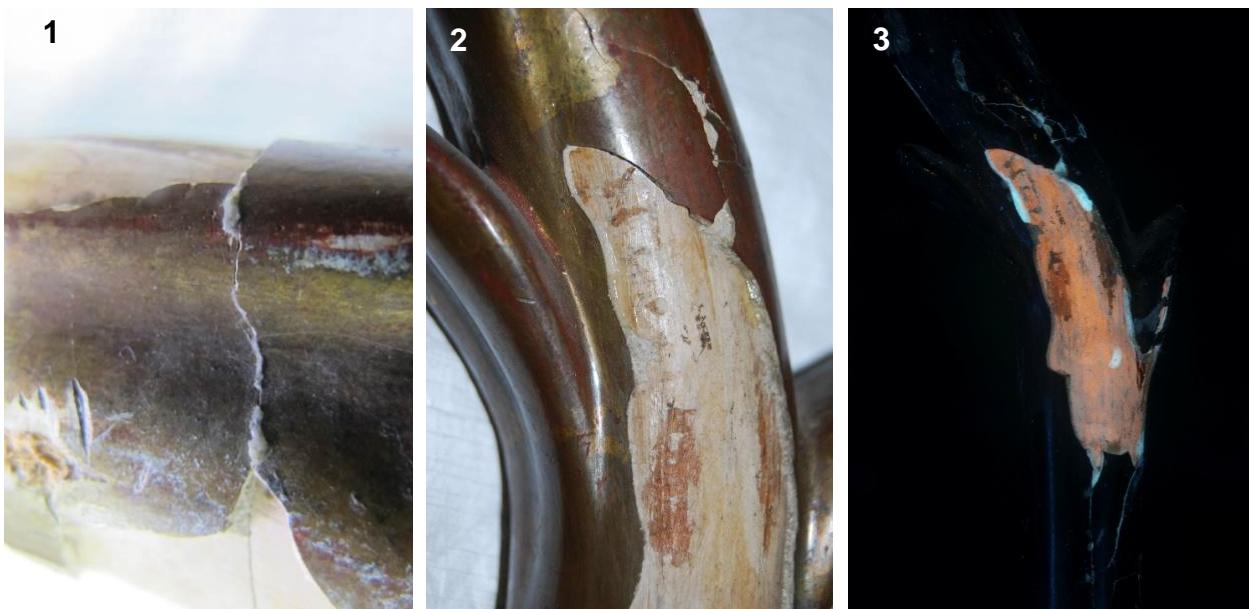
Figura 60. Testimonios de adhesivos de tratamientos de consolidación anteriores: (1) Adhesivo tipo cola fría (Acryl 33®, Plextol B500®, Mowilith®, etc...) reforzando las zonas de unión que rebasa el nivel del soporte, (2 y 3) Sustancia adhesiva tipo cianoacrilato (La gotita®) o acrílico (Paraloid®) utilizada para la consolidación de los perimetrales de los faltantes del estrato políchromo, que con luz visible se observa como un depósito brillante (2) y bajo radiación ultravioleta (UV) emite una coloración azul intenso (3) (Fotografías: Royo, C. 2016. Archivo CNCR (1 y 2); Monteverde, P. 2016. Archivo CNCR (3)).

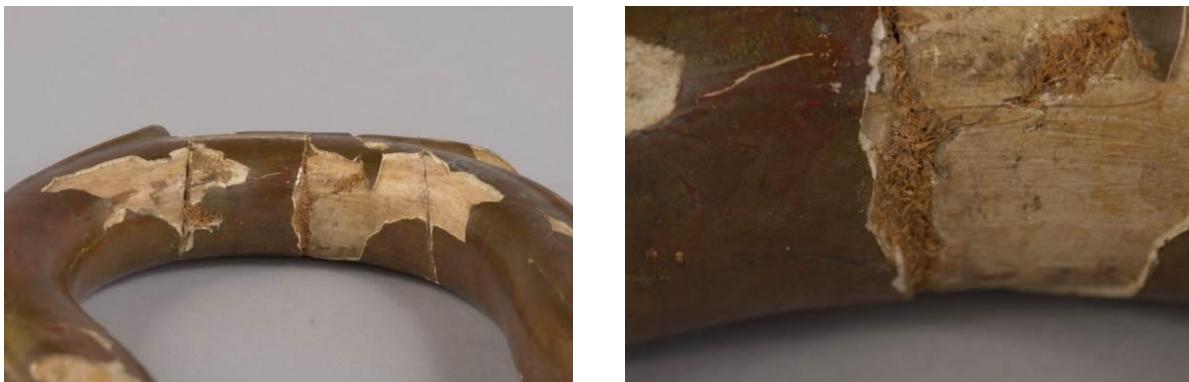
Por otra parte, se observa el **relleno de los espacios entre las uniones** de las piezas del cayado, **así como de las fisuras y grietas circundantes** (Figura 61), con lo que pareciera ser una pasta de serrín y cola animal.

Figura 61. Relleno de los espacios entre las uniones de las piezas del cayado con pasta de serrín y cola de conejo (Fotografías: Ormeño, L. 2016. Archivo CNCR).

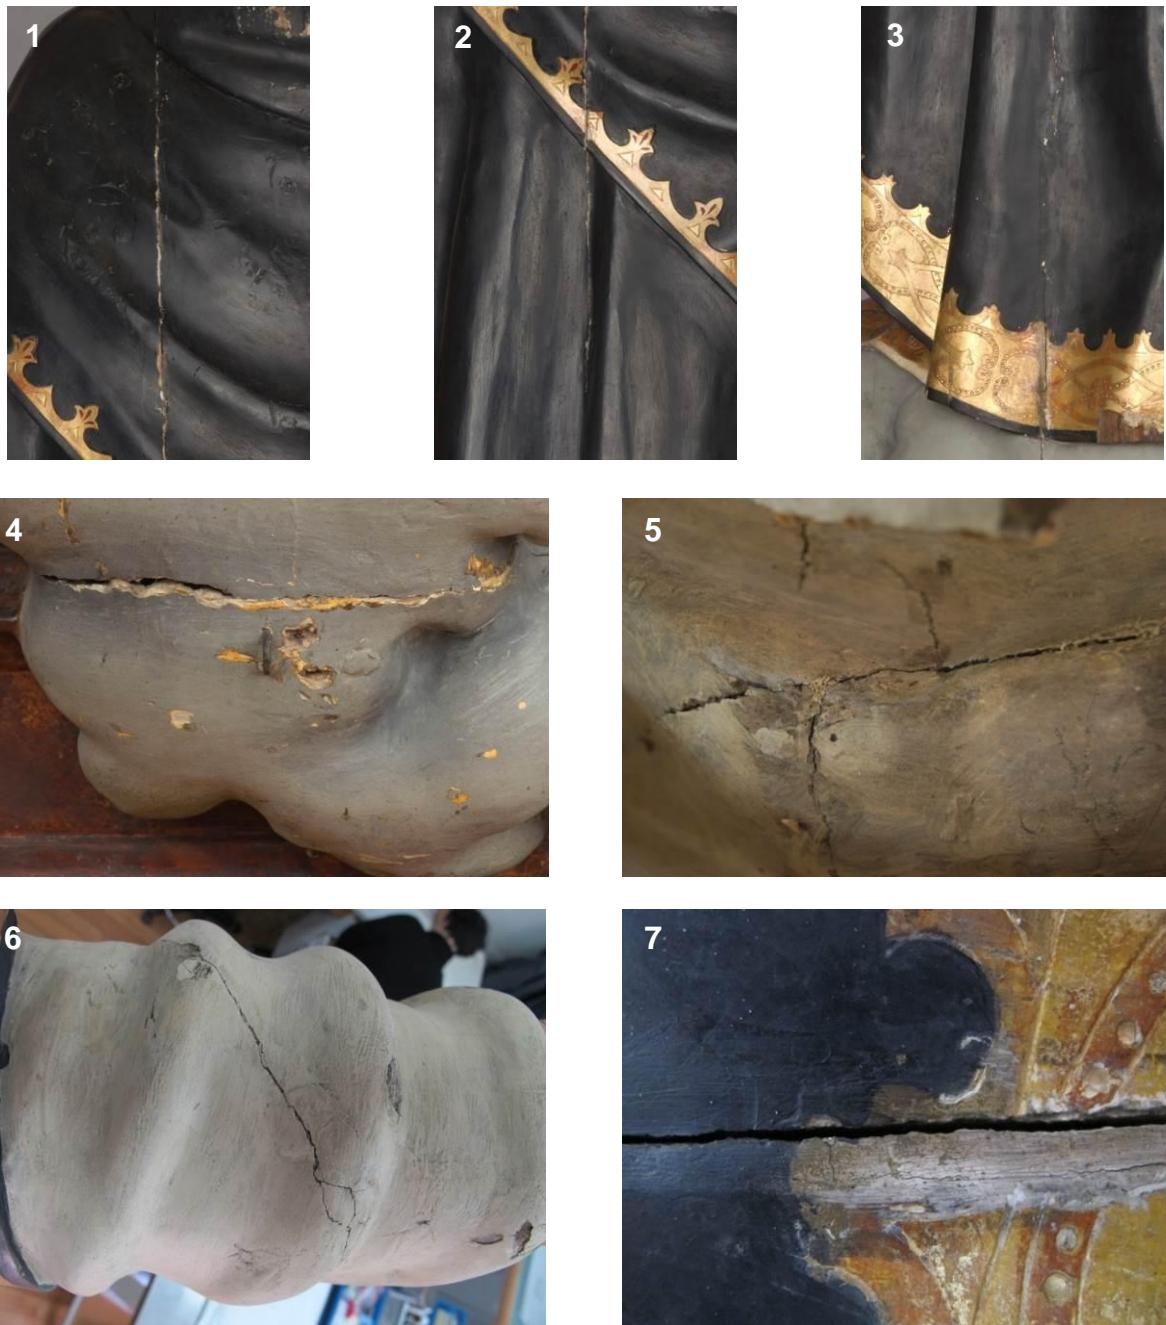
En el soporte de madera, se observan múltiples **fisuras y grietas**, coincidentes con las zonas de unión de los diferentes bloques de madera. Destacan aquellas que recorren longitudinalmente casi la totalidad de la parte posterior del manto (Figura 62.1, 2, 3 y 7).

Figura 62. Fisuras y grietas: (1, 2 y 3) Zona posterior, recorren la totalidad del manto en sentido vertical, (4) Zona frontal inferior de la nube, (5) Zona interior de la capucha, (6) Parte superior de la manga derecha, (5) Zona posterior inferior de la capa (Fotografías: Pérez, T. 2016. Archivo CNCR (1, 2, 3 y 4); Royo, C. 2016. Archivo CNCR (4, 5 y 6)).

Además, cabe especificar que no en todos los casos las grietas presentan el mismo grosor, de hecho, en muchas ocasiones se observa únicamente una fisura del estrato polícromo o bien un rasgado de la tela del enlazonado a través de los faltantes del mismo, por ejemplo en la zona del brazo (Figura 62.6). Las fisuras de mayor grosor coinciden con aquellas

que además presentan un desplazamiento de los bloques de madera adyacentes, destacando el bloque inferior de la parte frontal de la nube (Figura 62.4) y las grietas presentes en la zona interior y el lateral izquierdo de la capucha (Fisuras 62.5).

Como consecuencia de dichos procesos de contracción-dilatación, se producen tensiones internas que llevan a la formación de fendas, es decir, a la separación de las fibras en sentido longitudinal desde la parte externa hacia el interior. Del mismo modo, dan lugar a la formación de grietas en el sentido de los radios, generándose en este caso desde el interior al exterior, las cuales son muy frecuentes en las maderas de conífera incluso antes de ser cortadas del tronco.

La presencia de grietas en el soporte se ha observado en muchos casos gracias a las fisuras presentes en los estratos superiores de policromía, probablemente generadas por influencia de las condiciones ambientales antes mencionadas: en cada uno de los bloques de madera se pueden haber producido diversos procesos de contracción-dilatación, generando una tensión en los estratos superiores más rígidos, llegando a agrietarlos.

Figura 105. Consolidación de fisuras y grietas: (1 y 2) Eliminación físico-mecánica de hilos y restos de yeso de las ínfulas y el soporte de madera respectivamente, (3) Pincelado de cola fuerte al 15% en agua destilada de los parches de tela CREA®, (4) Disposición de los parches en la parte posterior de las zonas de fisura del estrato polícromo y fractura del soporte (Fotografías: Miori, G. 2016. Archivo CNCR).

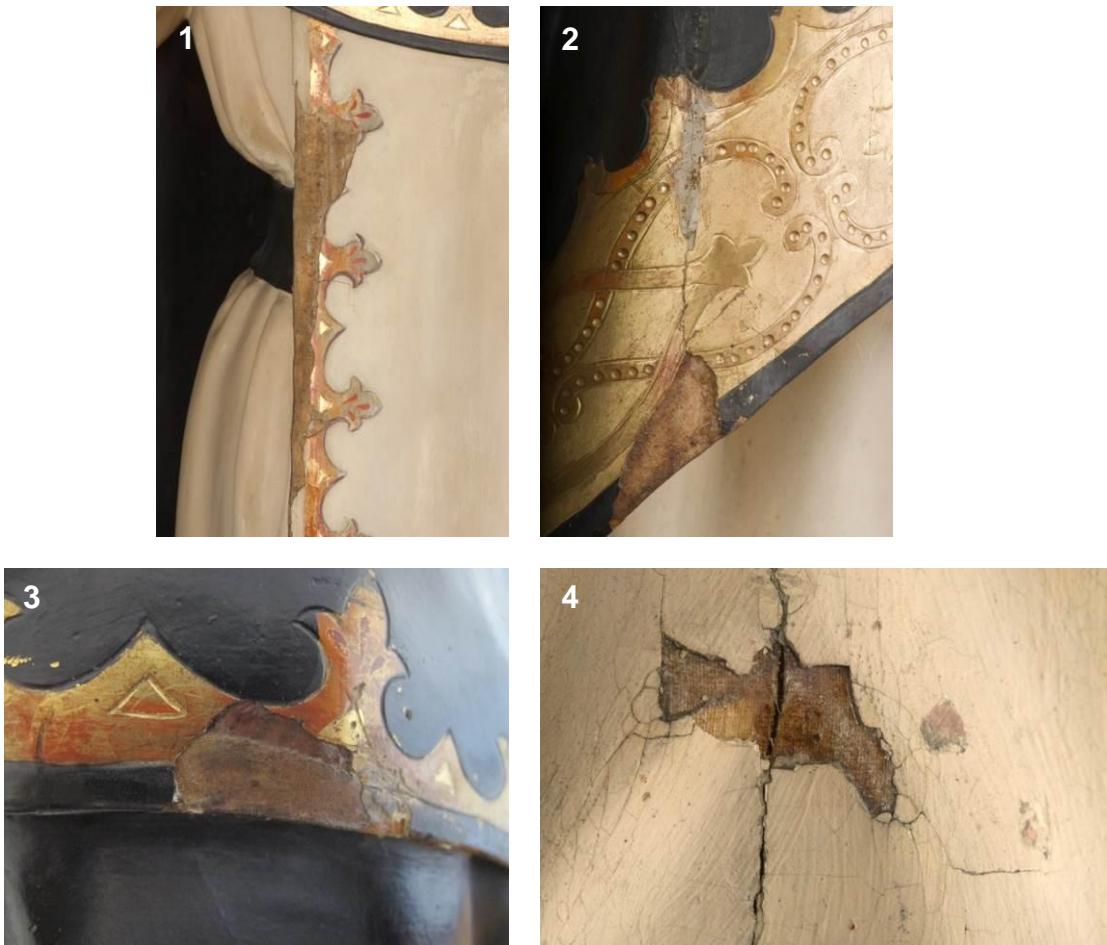
Figura 66. Envejecimiento de la cola animal utilizada para impregnar la tela de arpillería del enlazado, visible a través de los faltantes del estrato de policromía: (1) Lateral derecho superior del escapulario, (2) Cenefa inferior del manto, (3) Lateral izquierdo de la esclavina, (4) Manga derecha (Fotografías: Royo, C. 2016. Archivo CNCR (1); Pérez, T. 2016. Archivo CNCR (3, 4 y 5)).

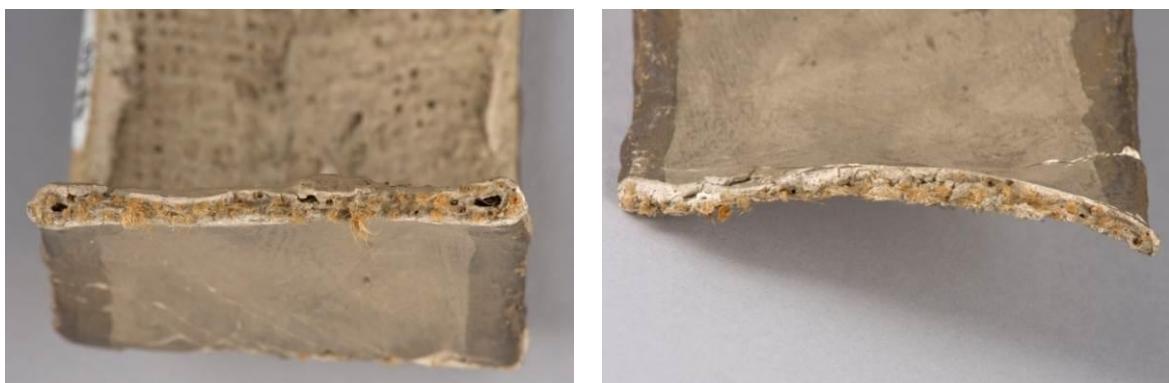
Por su parte, el soporte de tela de las ínfulas se presenta **rasgado** (Figura 67), habiendo producido una **fractura** de todos los estratos que unida a la **desadhesión** del soporte de madera, ha llevado al desprendimiento de estos elementos (Figura 68). Además, dichas fracturas suponen una **pérdida de la función estructural** de la tela como soporte rígido de la tela encolada y enyesada, pero adaptado a la talla de la obra.

Figura 67. Zonas de fractura de las ínfulas por rasgado del soporte de tela (Fotografías: Pérez, T. 2016. Archivo CNCR).

La mala manipulación y los impactos directos con otros materiales también se han relacionado con alteraciones como abrasiones e incluso la fractura y desprendimiento de las ínfulas.

Figura 106. Reintegración de las ínfulas: (1 y 2) Pincelado de cola fuerte al 15% en agua destilada sobre el soporte de la ínfula y el parche de tela CREA® de la ínfula izquierda, (3) Reubicación en la escultura, (4) Disposición de prensas manuales que aseguraran la correcta fijación del elemento (Fotografías: Muñoz, C. 2016. Archivo CNCR).

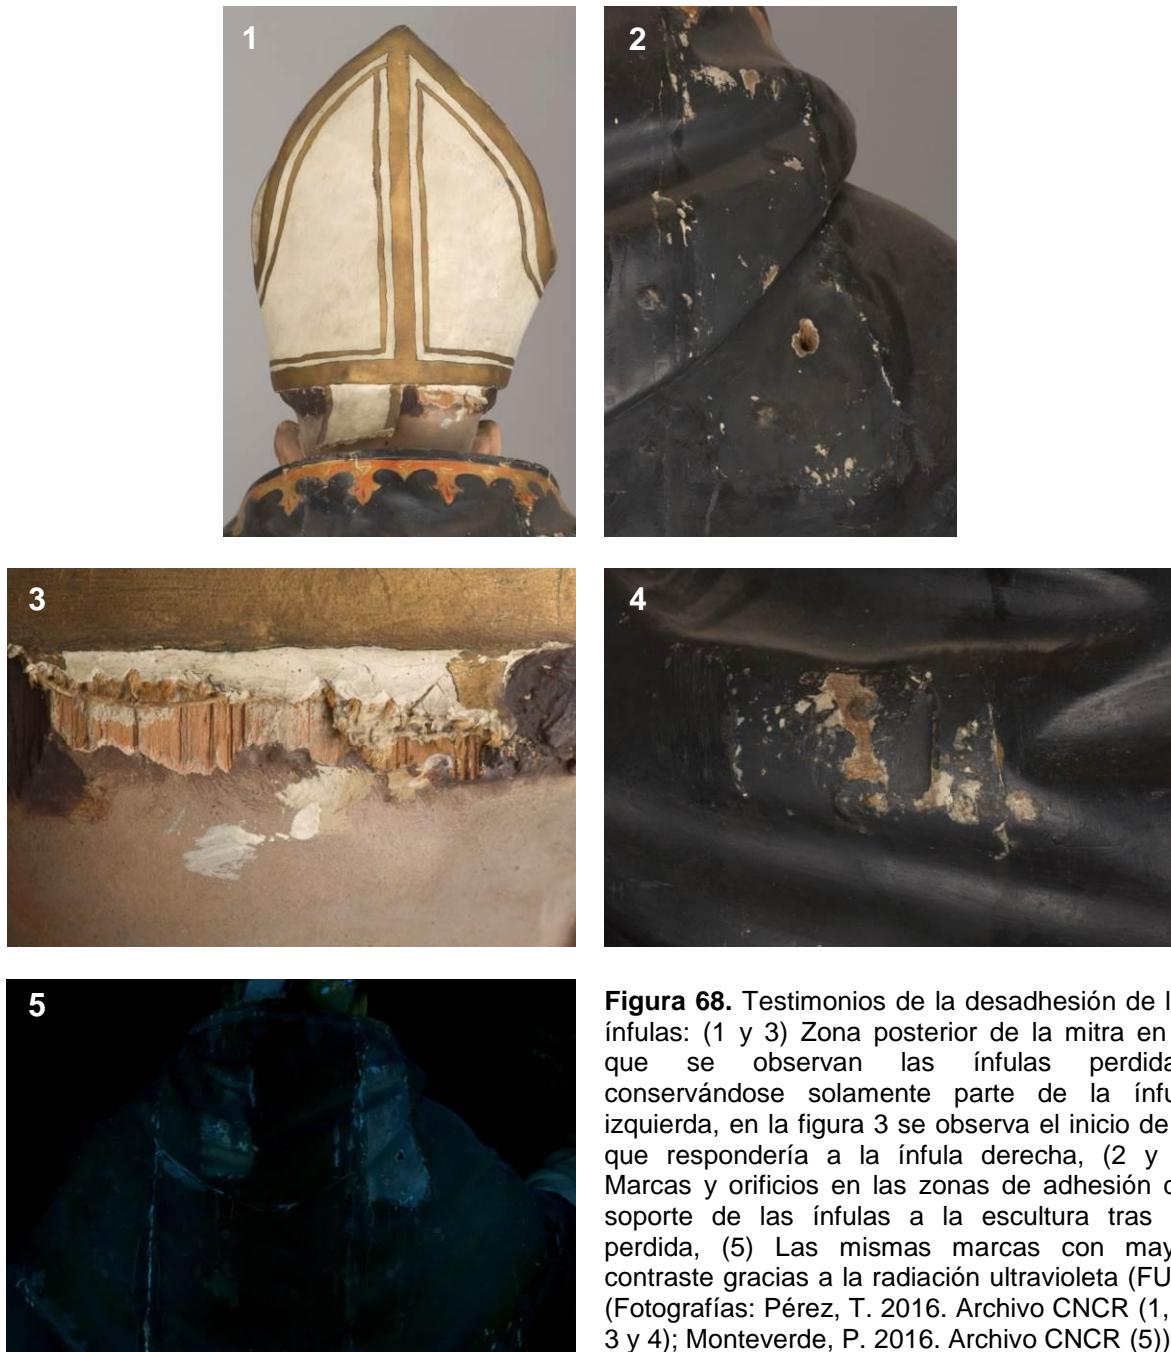
Figura 68. Testimonios de la desadhesión de las ínfulas: (1 y 3) Zona posterior de la mitra en la que se observan las ínfulas perdidas, conservándose solamente parte de la ínfula izquierda, en la figura 3 se observa el inicio de lo que respondería a la ínfula derecha, (2 y 4) Marcas y orificios en las zonas de adhesión del soporte de las ínfulas a la escultura tras su perdida, (5) Las mismas marcas con mayor contraste gracias a la radiación ultravioleta (FUV) (Fotografías: Pérez, T. 2016. Archivo CNCR (1, 2, 3 y 4); Monteverde, P. 2016. Archivo CNCR (5)).

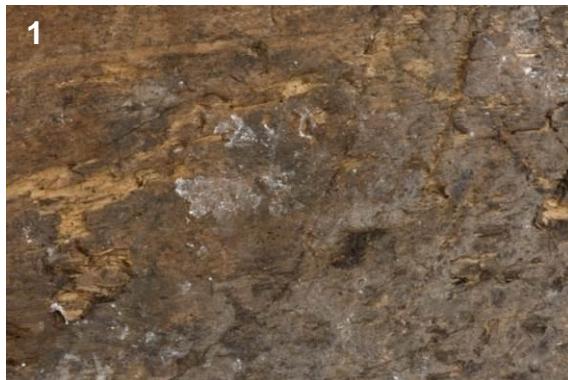
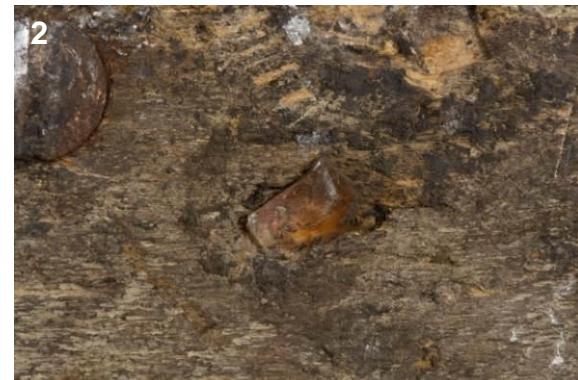
Figura 70. Manchas e incrustaciones: (1) Manchas de color blanco, negro y grisáceo, (2) Incrustaciones de un vidrio de color ámbar (Fotografías: Pérez, T. 2016. Archivo CNCR).

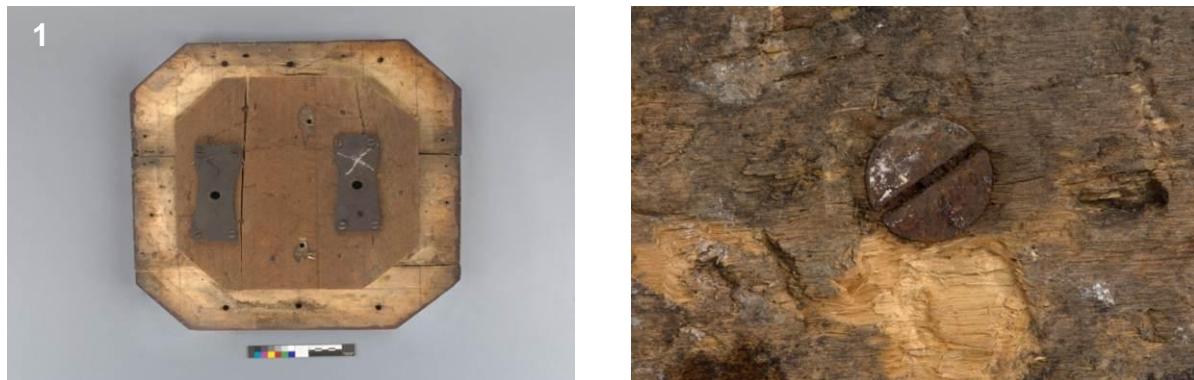
En la pieza interior de la cubierta de la base aparece una **fractura** que abarca casi la dimensión total del tablero, coincidente con la ubicación de dos de los clavos de unión con la cubierta (Figura 71.1). Por otra parte, tanto los clavos **de hierro** y los **tornillos**, así como las **pletinas**, presentan zonas de **corrosión activa**, aunque localizadas (Figura 71.2).

Figura 71. Alteraciones de la cubierta y pieza interior de la base de la peana: (1) Fractura que abarca prácticamente la dimensión total del tablero. Además, se observa la presencia de líneas realizadas con lápiz mina en los tableros interiores y un aspa con tiza o creta blanca en la pletina metálica derecha (2) Corrosión activa de la cabeza de los tornillos de la cubierta de la base de la peana, que también puede observarse en las pletinas de la figura 1 (Fotografías: Ormeño, L. 2016. Archivo CNCR (1); Pérez, T. 2016. Archivo CNCR (2)).

La pieza interior de dicha cubierta presentaba una fractura que abarcaba casi su totalidad, asociada a la presencia de clavos en la zona de las vetas de la madera, por tanto,

causada por una **combinación** entre la propia **naturaleza de los materiales constitutivos** y los procesos de **manufactura**, siendo éstas también las causas de la corrosión activa presente en pletinas, tornillos y clavos de hierro, por combinación con la acción de la **humedad ambiental**. Por último, las líneas realizadas con lápiz mina y el aspá con tiza o creta presente en la misma zona responden a una **acción antrópica**, probablemente realizada durante el proceso de **manufactura** de la pieza como anotación o indicación de una etapa del proceso.

Figura 97. Tratamiento de los elementos metálicos de la base de la peana y su pieza interior: (1 y 2) Eliminación físico-mecánica con cabezal de abrasión Dremel® de la corrosión activa, (3 y 4) Aplicación de inhibidor ácido tánico al 14% en agua destilada por pincelado (Fotografías: Miori, G. 2016. Archivo CNCR).

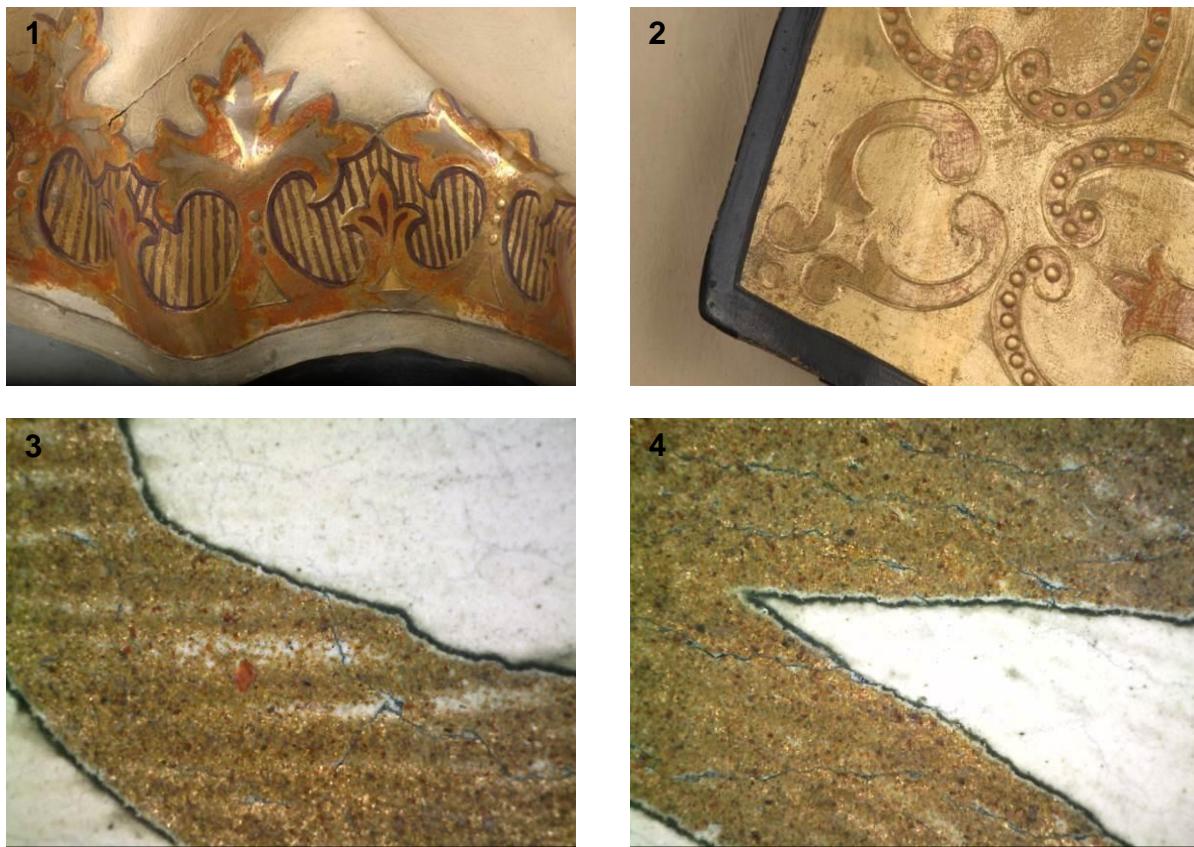
Figura 79. Alteraciones de las zonas doradas: (1) Pérdidas de lámina metálica dejando el bol rojo a la vista en el dorado sin bruñir de la cenefa de la zona inferior del hábito, (2) Abrasiones y pérdida de brillo de las zonas doradas bruñidas, (3 y 4) Redorado con purpurina, se observa coloración tendente al anaranjado y/o verdoso, puntos de corrosión activa y una línea bordeando de color negro (Microscopio digital Dino-Lite®) (Fotografías: Pérez, T. 2016. Archivo CNCR (1 y 2); Royo, C. 2016. Archivo CNCR (3 y 4)).

Por su parte, los redorados con purpurina presentan una **coloración tendente al color anaranjado o verdoso**, según las zonas. Además, puntos de corrosión activa de color verdoso, asociados a su composición en base a cobre. Por otra parte, se observa la presencia de una **línea más o menos gruesa de color negro** que recorre el total de los **bordes** de los motivos dibujados y la presencia de **faltantes** que dejan a la vista el estrato de policromía subyacente (Figura 79.3 y 4).

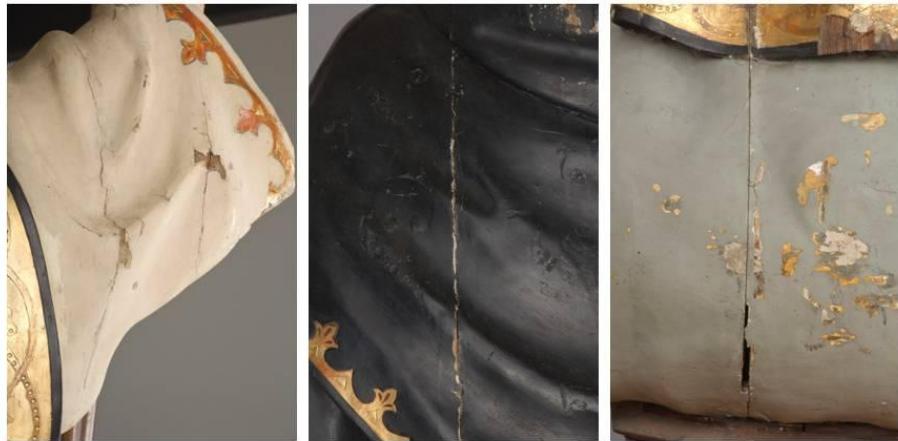
Grietas y fendas.
(Fotografías: Pérez, T. 2016. Archivo CNCR)

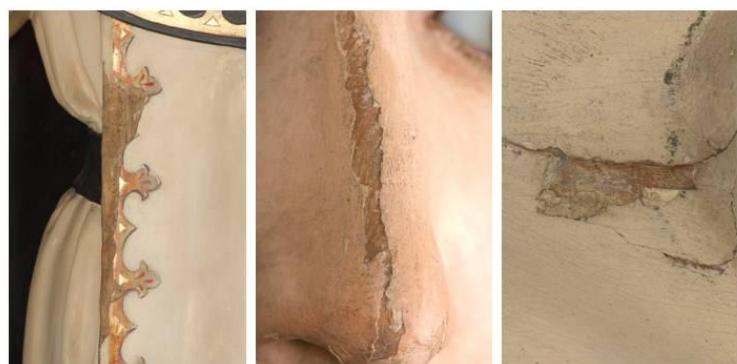
Diferentes tipologías de faltantes del estrato policromo en la escultura, de izquierda a derecha: faltantes que dejan a la vista el soporte de tela, faltantes que dejan a la vista el soporte de madera y faltantes que dejan a la vista la base de preparación y estrato primario de policromía.
(Fotografías: Pérez, T. 2016. Archivo CNCR)

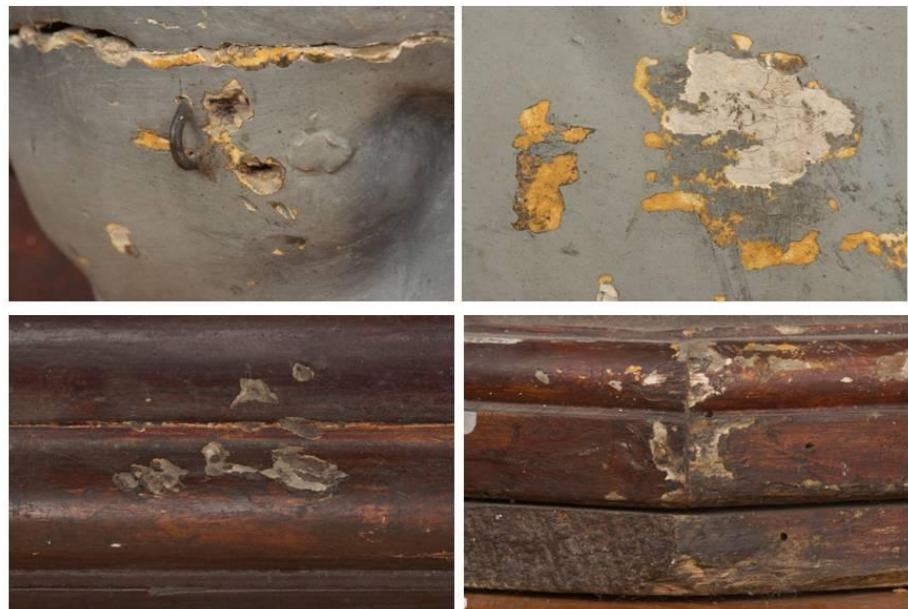
Diferentes tipologías de faltantes del estrato policromo y fisuras-grietas de la nube y la peana.
(Fotografías: Pérez, T. 2016. Archivo CNCR)
