Datos del objeto											
Nº DE INVENTARIO	24.23.66										
NOMBRE O DESIGNACIÓN	<table border="1"><tr><td><input checked="" type="checkbox"/></td><td>Asignado</td><td>De fábrica</td><td>original</td></tr><tr><td></td><td>Por tradición</td><td>Otro:</td><td></td></tr></table>			<input checked="" type="checkbox"/>	Asignado	De fábrica	original		Por tradición	Otro:	
<input checked="" type="checkbox"/>	Asignado	De fábrica	original								
	Por tradición	Otro:									
OBTENCIÓN:	Donación										
PROPIETARIO ORIGINAL:	Rodolfo Becker Celís										
LUGAR DE RECEPCIÓN	Servicio Nacional de Patrimonio Cultural (SERPAT)										
DIMENSIONES	Largo:	7.8 cm									
	Ancho:	2 cm [cabeza/cuenco] 1 cm [mango, parte más ancha]									
	Espesor:	8 mm [cuerpo]									
	Peso:										
INSCRIPCIÓN / MARCA / SELLO	<input checked="" type="checkbox"/>	Presenta									
		No presenta									
	Especificaciones: numérica que incorpora el número "925", lo cual denota la pureza de la plata. También incorpora un diseño grabado en relieve, que representa un Tumi, con elementos en alto y bajo relieve y, se puede observar otra inscripción con la palabra "PERU".										
Registro fotográfico:

FICHA D

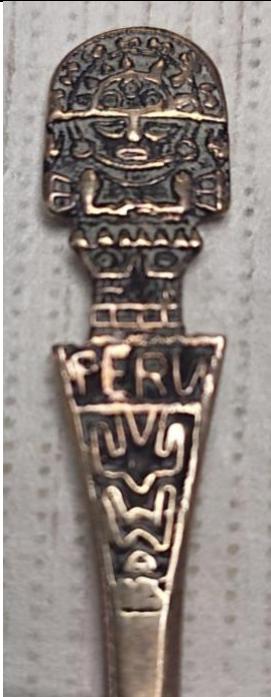
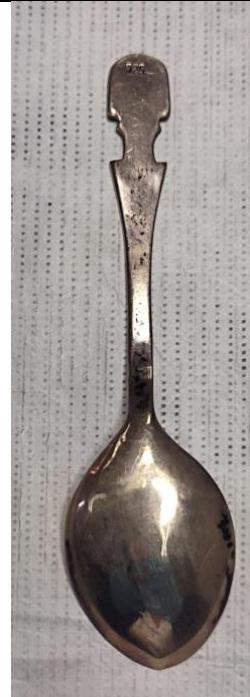
Fotografía detalle de grabado y reverso de cuchara
