## FICHA CLÍNICA

Nº de Ficha Clínica : 12-2020  
Nº de Inventario : PCH-0317  
Nº de registro SUR : 2-1188  
Institución Responsable : MNBA  
Propietario : MNBA  
Nombre Común : Pintura de Caballete  
Título : *Palacio Ducal, Venecia*  
Creador : Manuel Larraín  
Fecha de creación : 1933  
Período : 1892-1950  
Serie : No  
Firma : Sí  
Marco : Sí

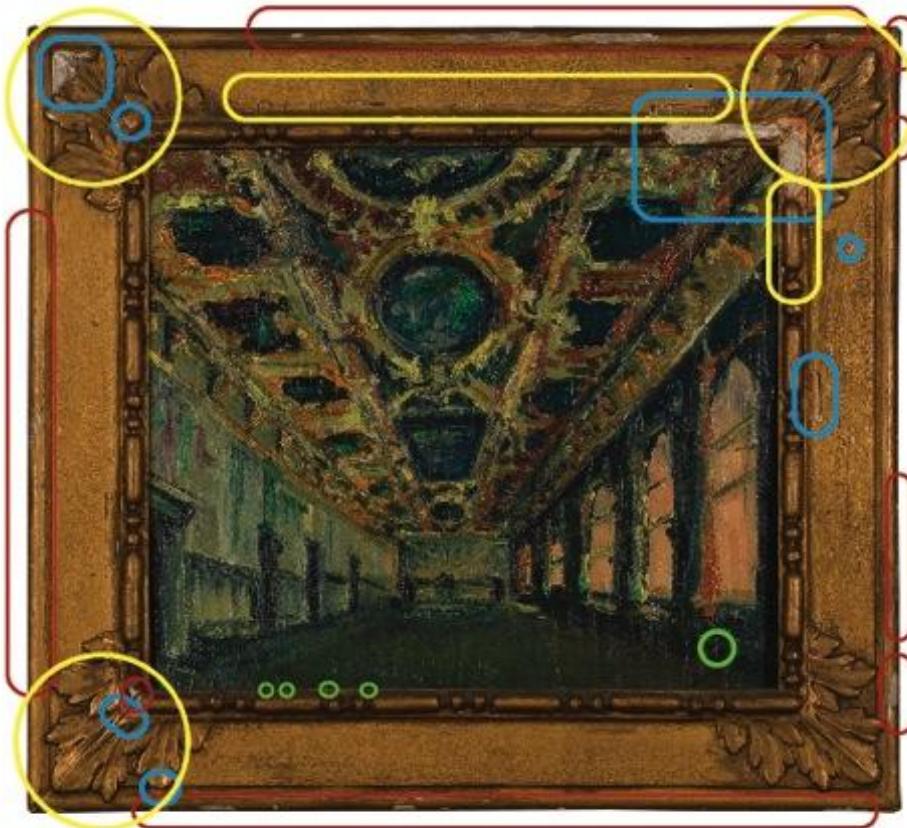
Mapa de Alteraciones  
Anverso

Capa Pictórica	: Buena
	Pequeñas abrasiones localizadas en el extremo inferior de la obra coincidente con el contacto con el filo del marco
Capa de Protección	: Buena
	Capa aplicada homogéneamente. Presenta suciedad superficial generalizada y se observa una ligera oxidación, sin embargo, conserva su translucidez y no altera la apreciación de los colores, los detalles y la profundidad la apreciación estética de la obra
Marco	: Bueno / Regular
	Suciedad superficial generalizada, estructura estable, pérdida de adherencia y faltantes en molduras, escurrimiento de adhesivos

- Abrasión del estrato pictórico (obra)
- Faltantes de moldura
- Perdida de adherencia, fisuras y grietas
- Faltantes del estrato pictórico en marco

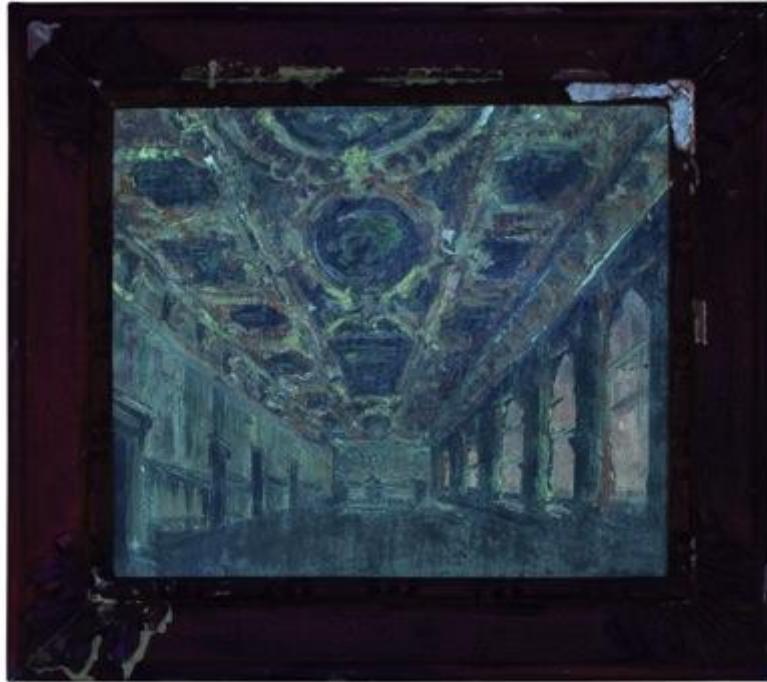
**Se reconoce una capa  
uniforme y delgada, algo  
deteriorada sin embargo  
estable y translúcida.**

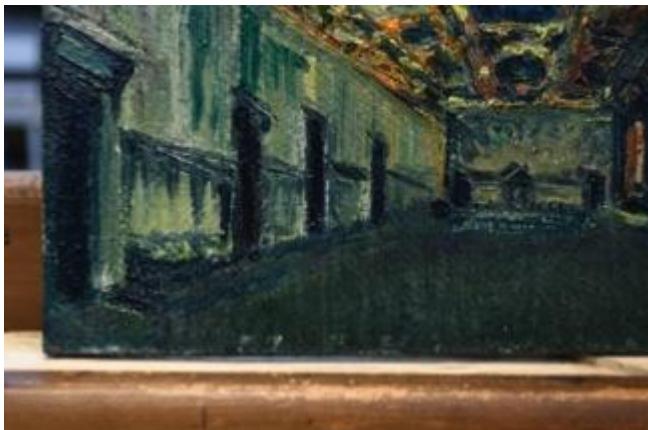
**Abrasión del estrato pictórico**
