## FICHA CLÍNICA

Nº de Ficha Clínica	: 13-2020
Nº de Inventario	: PCH-0360
Nº de registro SUR	: 2-411
Institución Responsable	: MNBA
Propietario	: MNBA
Nombre Común	: Pintura de Caballete
Título	: <i>El Generalife</i>
Creador	: Alfredo Lobos
Fecha de creación	: No determinada
Período	: 1892-1925
Serie	: No
Firma	: Sí
Marco	: Sí

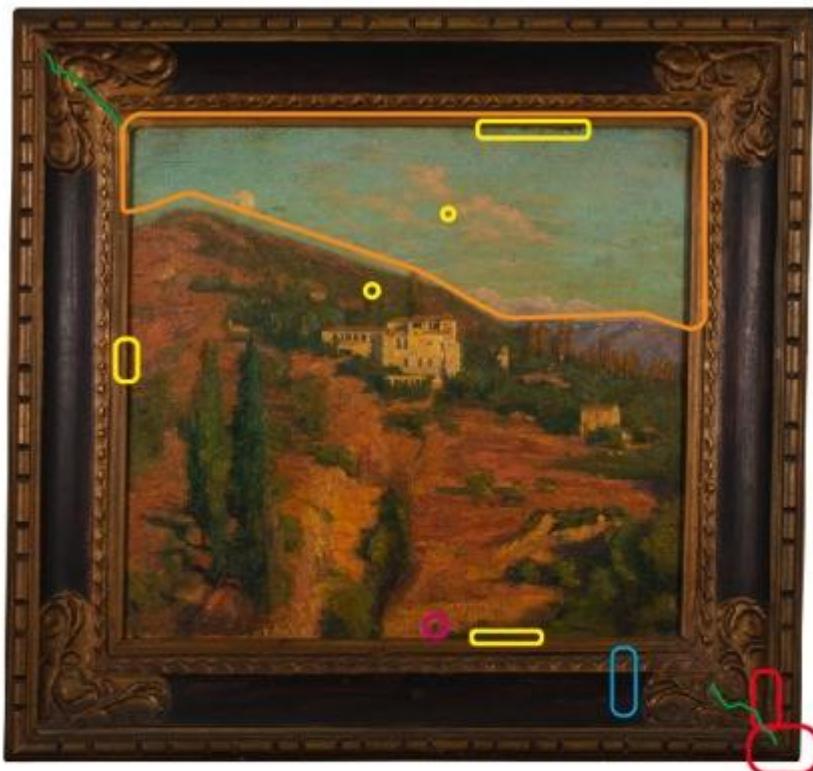
Mapa de Alteraciones  
Anverso

- Zona de craquelados, perdida de adherencia de los estartos, faltantes y repintes
- Faltantes de soporte, perforaciones y rasgados
- Escorrimiento de adhesivo
- Faltantes de moldura
- Fractura en uniones
- Intervención anterior: Nivelacion y repinte

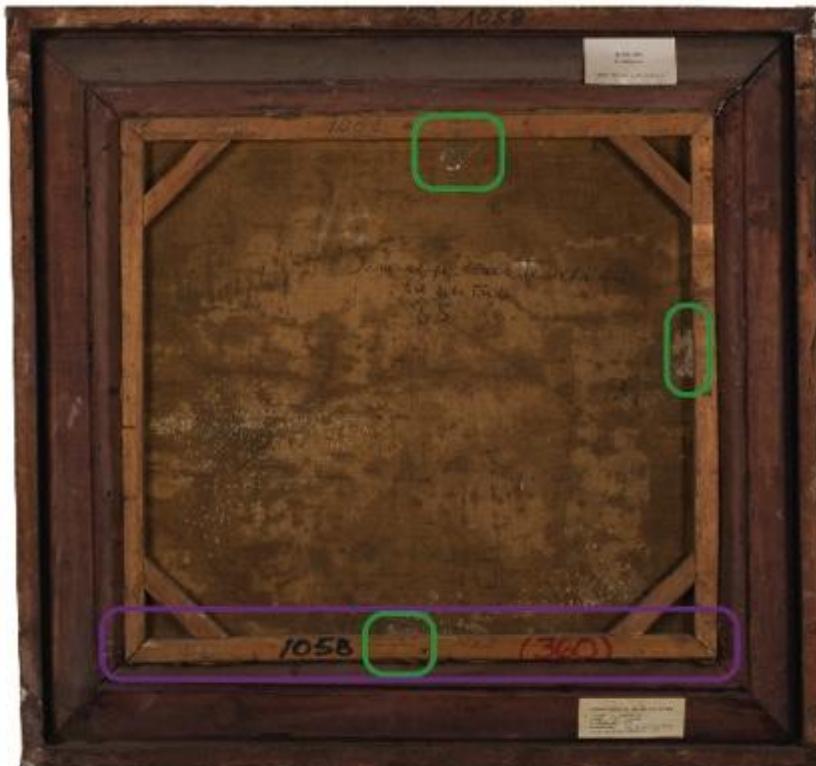
Mapa de Alteraciones  
Reverso

Parches

Concreciones de tierra adheridas al soporte

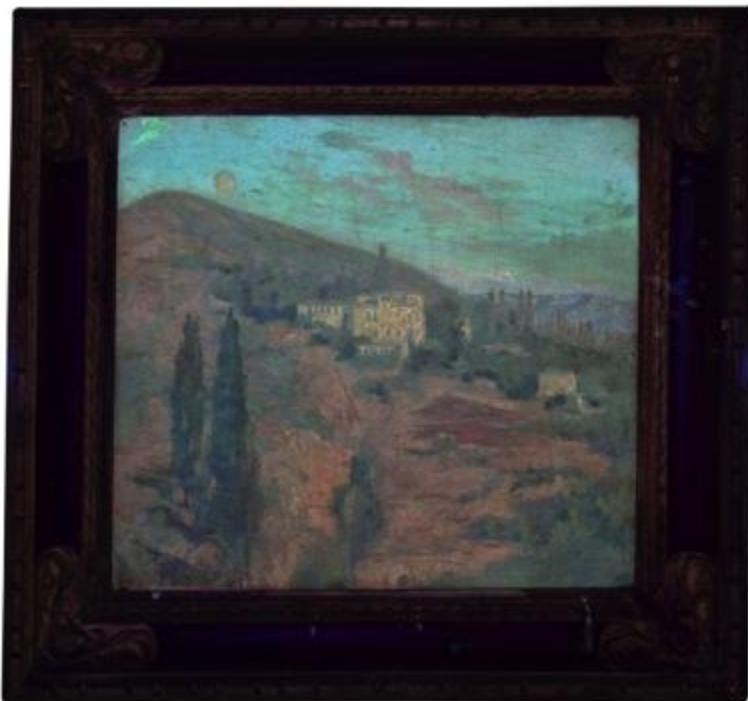
Bajo la capa uniforme de barniz oxidado se distinguen numerosos repintes en el cielo. Principalmente entorno a la luna y las nubes, sobre la montaña del primer plano y sobre la cordillera del segundo plano, siendo este último el de mayor extensión

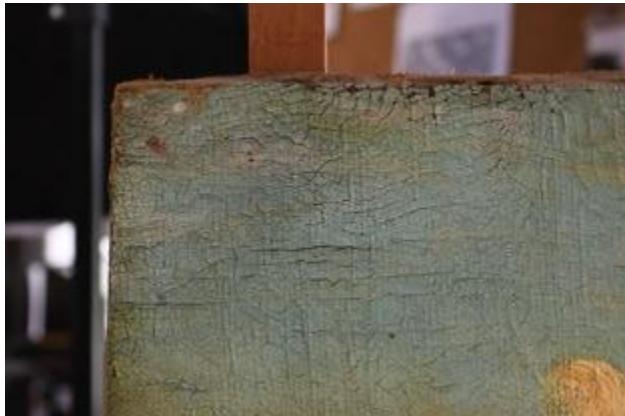
Craquelados generalizados y pérdida de base  
de preparación y capa pictórica

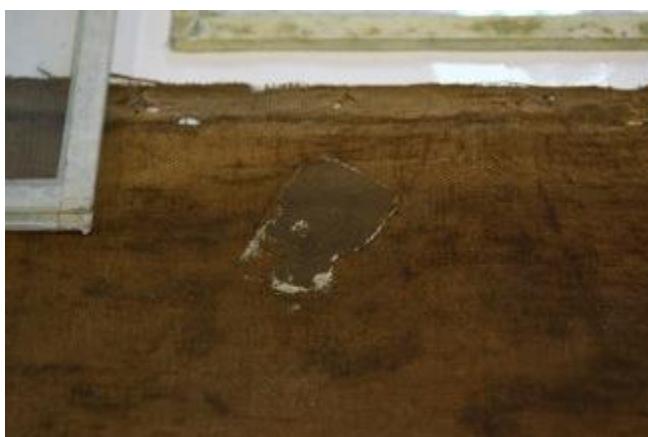
Parches de mara factura adheridos con una  
masilla blanca y rígida

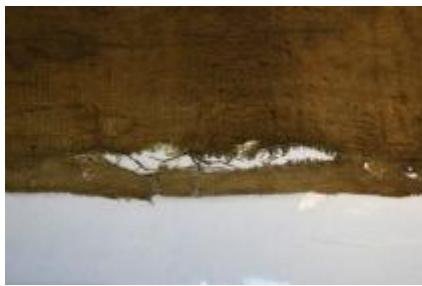
Faltantes en el soporte
