ANTECEDENTES GENERALES DEL OBJETO

Nº DE INVENTARIO	24.23.29			
NOMBRE O DESIGNACIÓN	<input checked="" type="checkbox"/> Asignado De fábrica original <input type="checkbox"/> Por tradición Otro:			
OBTENCIÓN:	Donación			
PROPIETARIO ORIGINAL:	Rodolfo Becker Celís			
LUGAR DE RECEPCIÓN	Servicio Nacional de Patrimonio Cultural (SERPAT)			
DIMENSIONES	Alto: 15.5 cm Ancho: 7.7 cm Diámetro: 3.3 cm [externo boca] 8 cm [diámetro total] Espesor: 1 mm [labio] Peso:			
INSCRIPCIÓN / MARCA / SELLO	<input type="checkbox"/> Presenta <input checked="" type="checkbox"/> No presenta Especificaciones: Registro fotográfico:			
TIPO DE OBJETO	<input checked="" type="checkbox"/> Doméstico Etnográfico Religioso <input checked="" type="checkbox"/> Decorativo Artesanía Industrial Estructura relacionada a otro objeto Otro:			
CARACTERÍSTICAS GENERALES DEL MATERIAL DE SOPORTE DE METAL	<input checked="" type="checkbox"/> Puro Aleación

FICHA DE DIAGNÓSTICO DE ESTADO DE CONSERVACIÓN
CONSERVADORA RESPONSABLE: MARCELA PAVEZ CORRIAL

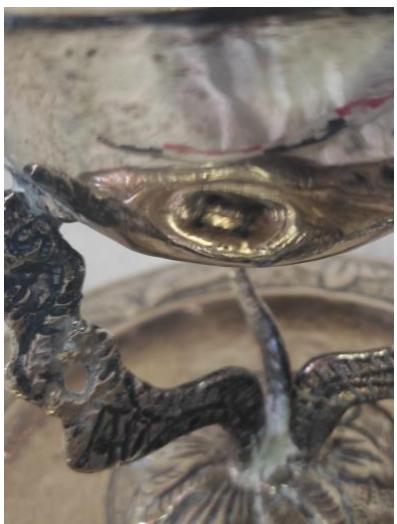
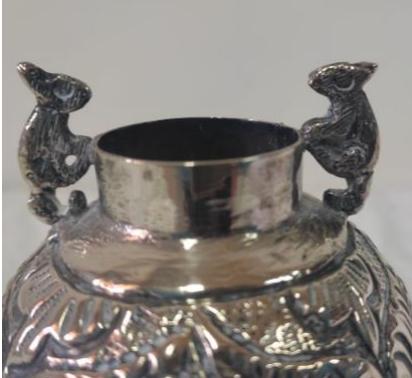
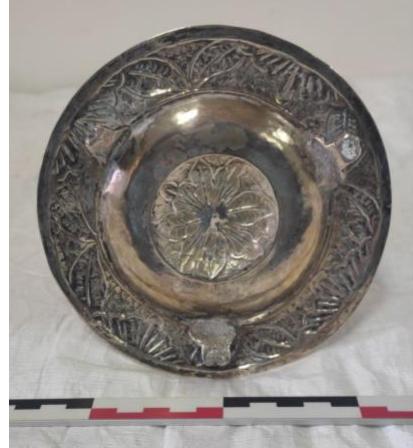
Detalle de hundimiento del metal por fuerza mecánica ejercida, detalle de figuras zoomorfas en los costados del cuello y boca del objeto y detalle de parte reversa de la base, con repujado.
