**ANTECEDENTES GENERALES DEL OBJETO**

Nº DE INVENTARIO	<b>24.23.31</b>					
NOMBRE O DESIGNACIÓN	<input checked="" type="checkbox"/>	Asignado	<input type="checkbox"/>	De fábrica	<input type="checkbox"/>	original
		Por tradición		Otro:		
OBTENCIÓN:	Donación					
PROPIETARIO ORIGINAL:	Rodolfo Becker Celís					
LUGAR DE RECEPCIÓN	Servicio Nacional de Patrimonio Cultural (SERPAT)					
DIMENSIONES	Alto:	20 cm				
	Ancho:	15 cm				
	Diámetro:	3 cm [externo/boca] 12.5 [diámetro base]				
	Espesor:	2 mm [borde labio]. 1mm [borde base]				
	Peso:					
INSCRIPCIÓN / MARCA / SELLO	<input type="checkbox"/>	Presenta				
	<input checked="" type="checkbox"/>	No presenta				
	<b>Especificaciones:</b>					
	Registro fotográfico:					
TIPO DE OBJETO	<input checked="" type="checkbox"/>	Doméstico	<input type="checkbox"/>	Etnográfico	<input type="checkbox"/>	Religioso
	<input checked="" type="checkbox"/>	Decorativo	<input type="checkbox"/>	Artesanía	<input type="checkbox"/>	Industrial

FICHA DE DIAGNÓSTICO DE ESTADO DE CONSERVACIÓN  
CONSERVADORA RESPONSABLE: MARCELA PAVEZ CORRIAL

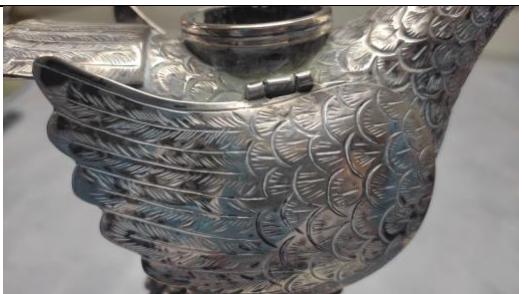
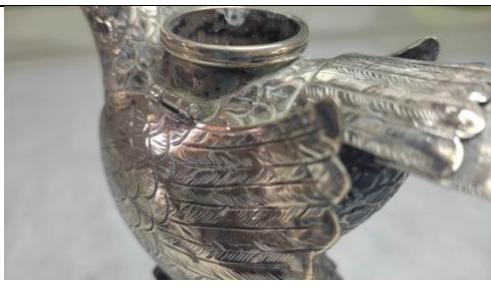
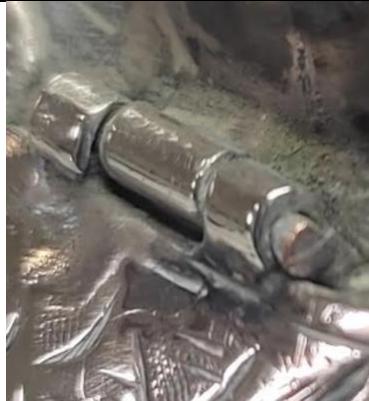
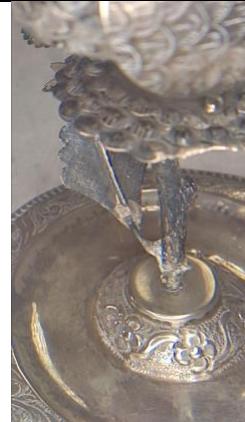
En el interior del cuerpo del objeto se encontró una figura de plata con forma antropomorfa, incompleta, de 2,1 cm de alto x 1 cm de ancho.
