ANTECEDENTES GENERALES DEL OBJETO		Registro fotográfico del objeto

FICHA CLÍNICA DE ESTADO DE CONSERVACIÓN
CONSERVADORA RESPONSABLE: MARCELA PAVEZ CORRIAL

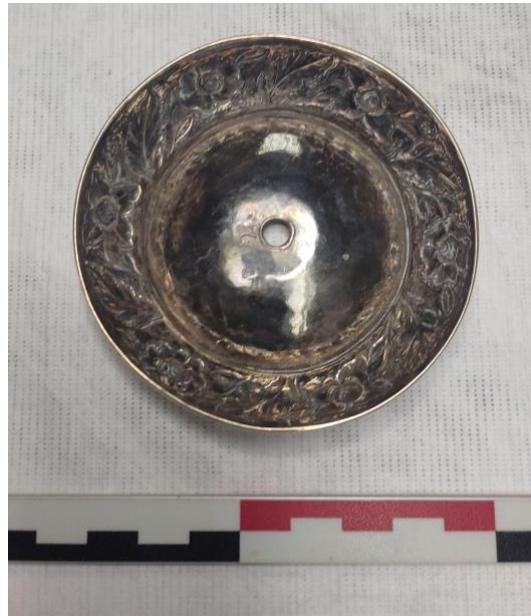
Desprendimientos		
Opacidad	<input checked="" type="checkbox"/>	Presenta algunas zonas ennegrecidas en diferentes partes del objeto. Las arandelas están ennegrecidas principalmente en su reverso.

Arandela ennegrecida. parte reversa
