Datos del objeto				
Nº DE INVENTARIO	24.23.43			
NOMBRE O DESIGNACIÓN	<input checked="" type="checkbox"/>	Asignado	<input type="checkbox"/>	De fábrica
		Por tradición		Otro:
OBTENCIÓN:	Donación			
PROPIETARIO ORIGINAL:	Rodolfo Becker Celís			
LUGAR DE RECEPCIÓN	Servicio Nacional de Patrimonio Cultural (SERPAT)			
DIMENSIONES	Alto:	22.5 cm		
	Ancho:	9.3 cm 3.5 [porta vela]		
	Diámetro	1 cm [cuerpo]		
	Espesor:	1 mm		
	Peso:			
INSCRIPCIÓN / MARCA / SELLO		Presenta		
	<input checked="" type="checkbox"/>	No presenta		
	Especificaciones:			
	Registro fotográfico:			
TIPO DE OBJETO	<input type="checkbox"/>	Doméstico	<input type="checkbox"/>	Etnográfico
	<input checked="" type="checkbox"/>	Decorativo	<input type="checkbox"/>	Religioso
		Artesanía		Industrial
	Estructura relacionada a otro objeto		Otro:	
CARACTERÍSTICAS GENERALES DEL MATERIAL DE SOPORTE DE METAL	<input type="checkbox"/>	Puro	<input checked="" type="checkbox"/>	Aleación

FICHA DE DIAGNÓSTICO DE ESTADO DE CONSERVACIÓN
CONSERVADORA RESPONSABLE: MARCELA PAVEZ CORRIAL

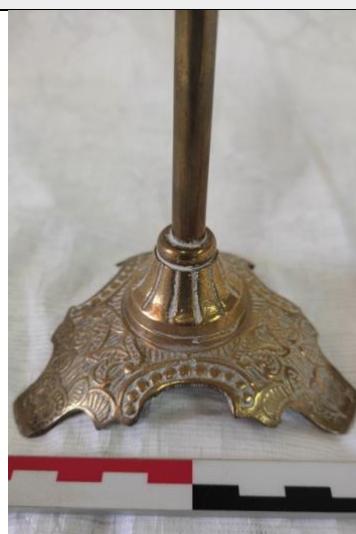
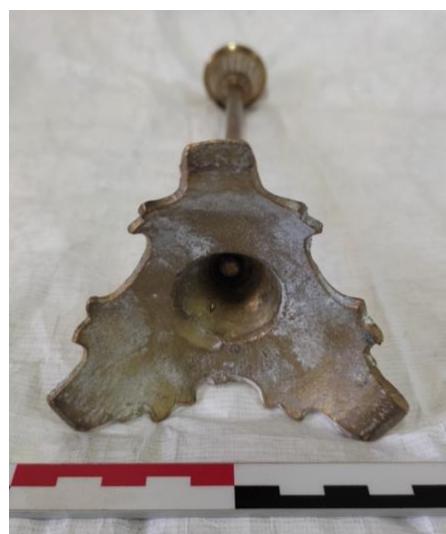
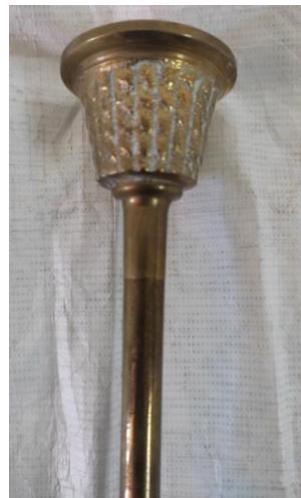
- Se distingue residuos de materiales de limpieza inadecuados [posiblemente cremosos] aplicados sobre la superficie del metal.

Decohesión		
Inestabilidad		
Desprendimientos		
Craqueladuras		
Opacidad	.	
DAÑOS QUÍMICOS		
Corrosión		
Oxidación		
Pérdida de pátina	X	
Alteración de color		Ennegrecimiento generalizado, manchas anaranjadas e iridiscencia en el reverso de la base
Sulfuración		
DAÑOS BIOLÓGICOS		
Ataque biológico		
Oxidación		
Pérdida de patina		
Alteración del color		Ennegrecimiento en algunas zonas, principalmente en las patas por el anverso y reverso.

COMENTARIOS
Presenta residuos de vela en porta velas.
