ANTECEDENTES GENERALES DEL OBJETO						
Registro fotográfico del objeto

FICHA DE DIAGNÓSTICO DE ESTADO DE CONSERVACIÓN
CONSERVADORA RESPONSABLE: MARCELA PAVEZ CORRIAL

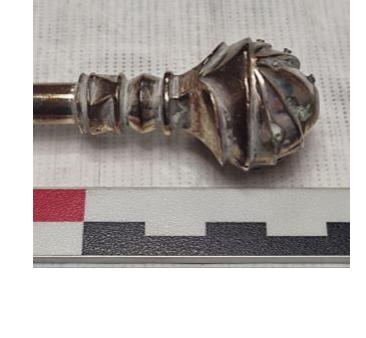
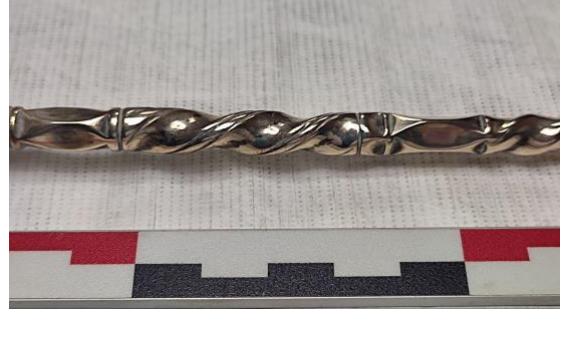
REGISTRO FOTOGRÁFICO
Fotografías de detalle de patrones geométricos en el filtro y torsión en la forma del cuerpo de la bombilla como parte de la decoración del objeto.
