Ficha Clínica: **LPC-2014.02.03****Antecedentes administrativos**

Nº de Inventario: 26.9
Nº Registro SUR:
Institución depositaria: Biblioteca Nacional
Institución Propietaria: Biblioteca Nacional
Nombre común: Pintura de caballete
Título: Retrato de Pedro Balmaceda
Creador(es): Laroche, Fernando
Fecha de creación: 1889
Período:

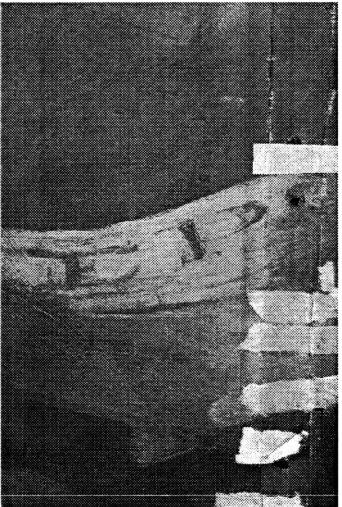
Bastidor	: En buen estado de conservación, presenta suciedad superficial generalizada, le faltan dos travesaños (vertical y horizontal, que formarían la cruceta. Presenta clavos oxidados por todo el borde y restos de soporte adherido al borde de la esquina superior izquierda.
Soporte	: En mal estado de conservación, se encuentra desmontado del bastidor. Presenta suciedad superficial, manchas de escurrimiento ubicadas principalmente en la mitad inferior, múltiples rasgados distribuidos por toda la obra, donde el más grande alcanza los 35 cm y se ubica en el borde inferior derecho. Además presenta rasgados, desprendimientos y perforaciones por todos los bordes de tensado.
	También se observan faltantes de distintas dimensiones en toda la obra. En el sector frontal, el más grande de ellos mide aproximadamente 7 cm. de largo por 2 cm. de ancho y se ubica en el cuadrante inferior izquierdo, mientras que en los bordes de tensado existen otros de mayores dimensiones, hasta de 25 cm. de largo.

<p>Detalle, rasgados en bordes perimetrales (Rivas, V. 2014) Cota LFD1120.03</p>	<p>Detalle, repinte y faltante de soporte (Rivas, V. 2014) Cota LFD1120.08</p>

- Se unieron los rasgados y re-adhirieron los desprendimientos temporalmente por el anverso con bandas de papel seda adheridas con cola de conejo al 3%.

- Se unieron definitivamente por el reverso los rasgados y los desprendimientos con puntos de poliamida textil.
- Se incorporaron los injertos de soporte faltantes, con pulpa de lino los de menor tamaño y con lino imprimado previamente con PVA al 50% los de mayores dimensiones, utilizando como adhesivo en ambos casos poliamida textil.

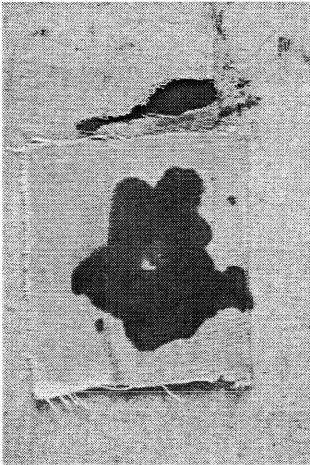
Se observan también 5 parches aplicados en intervenciones anteriores, dos de ellos están ubicados en el cuadrante superior derecho, dos en el cuadrante inferior izquierdo y uno en el cuadrante inferior derecho. Algunos de esos parches están produciendo deformaciones ya que se marcan hacia el anverso.
	Se observan también deformaciones del plano, tales como ondulación a causa de encontrarse sin bastidor, y otras asociadas a los rasgados de soporte y marcas del bastidor (principalmente en el listón inferior).
	Además presenta una serie de uniones temporales de rasgados con bandas de papel japonés y papel seda, adheridas por personal del área de conservación de papel de la Biblioteca Nacional.

<p>Detalle, faltante de soporte y parche (Rivas, V. 2014) Cota LFD1120.16</p>	<p>Detalle, proceso de eliminación de suciedad superficial del reverso (Reveco, G. 2014) Cota LPCD633.004</p>

- Se eliminaron de forma mecánica cada uno de los parches presentes en el reverso, humedeciendo levemente con agua destilada para reblanecer el material adhesivo y remover con bisturí.

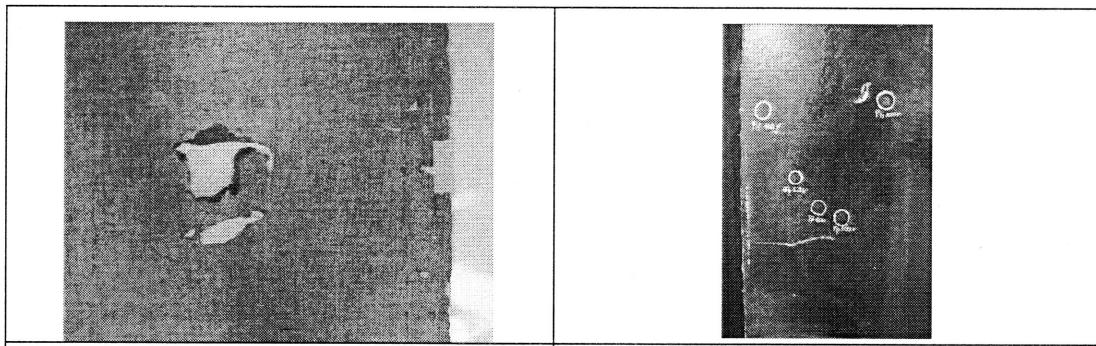
Detalle, incorporación de injertos (Reveco, G. 2014) Cota LPCD633.007

Detalle, test de solventes (Reveco, G. 2014) Cota LPCD633.021

- Se eliminó la suciedad superficial del anverso de la pintura y del marco con hisopos de algodón humedecidos en agua destilada.
- Se realizó un test de solventes a fin de identificar soluciones apropiadas para eliminar repintes y regenerar barniz.

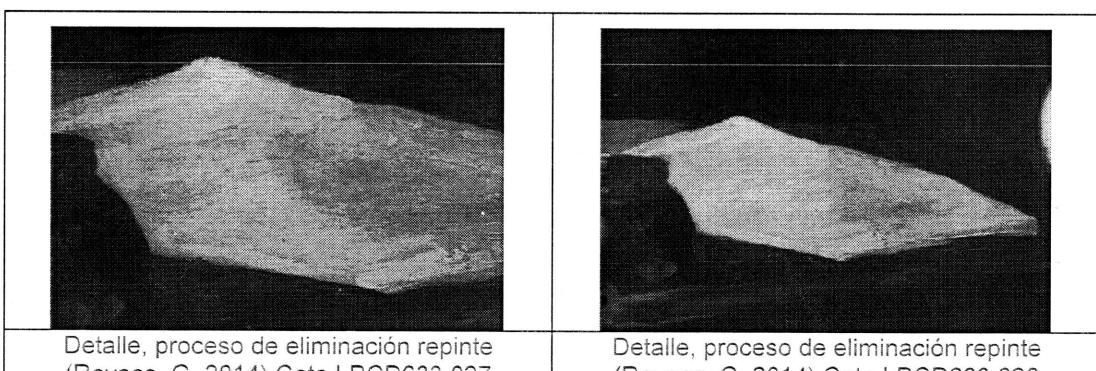
Detalle, proceso de eliminación repinte (Reveco, G. 2014) Cota LPCD633.027

Detalle, proceso de eliminación repinte (Reveco, G. 2014) Cota LPCD633.026

- Se eliminaron los repintes con Acetona al 100%.
- Se regeneró el barniz de toda la obra con Acetona al 70% con Isooctano. Si bien este proceso fue exitoso, luego de realizado fue posible apreciar con mayor claridad algunas manchas oscuras presentes en la capa pictórica, ante lo cual fue necesario eliminar el barniz y para ello se continuó trabajando con el mismo solvente.

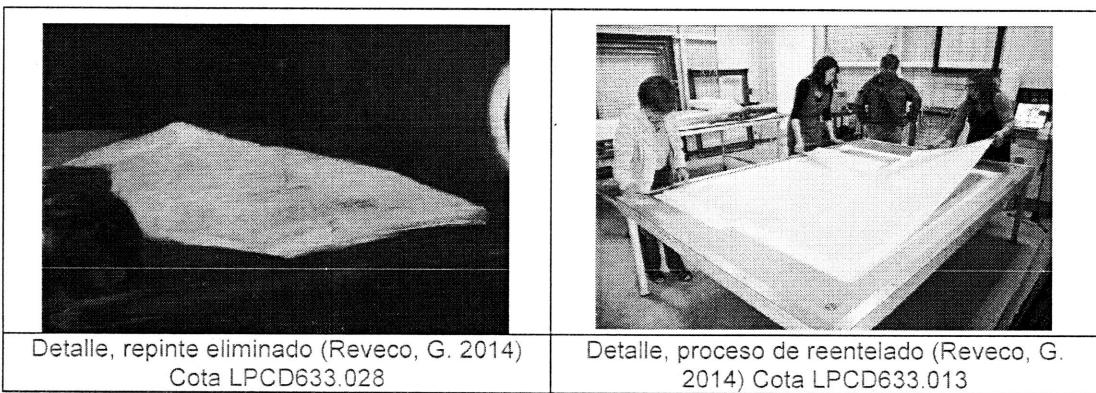
Detalle, repinte eliminado (Reveco, G. 2014) Cota LPCD633.028

Detalle, proceso de reentelado (Reveco, G. 2014) Cota LPCD633.013

- Se rebajaron los repintes más gruesos para impedir que se marcaran durante el proceso de reentela.
- Se reenteló la obra cono *Poliéster monofilamento y Beva film* en mesa térmica al vacío.

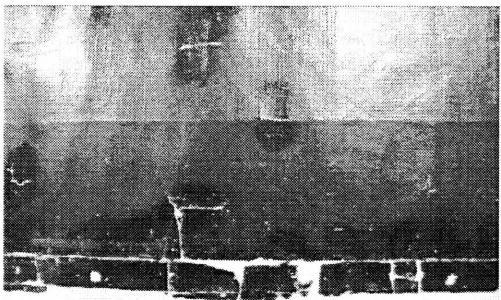
<p>Detalle, eliminación de las bandas de unión (Reveco, G. 2014) Cota LPCD633.011</p>	<p>Detalle, proceso de unión temporal de los desprendimientos y rasgados (Reveco, G. 2014) Cota LPCD633.010</p>
