ANTECEDENTES GENERALES DEL OBJETO													
Registro fotográfico del objeto													
Datos del objeto													
Nº DE INVENTARIO	24.23.48												
NOMBRE O DESIGNACIÓN	Cuchara N4 <table border="1"><tr><td><input checked="" type="checkbox"/></td><td>Asignado</td><td></td><td>De fábrica</td><td></td><td>original</td></tr><tr><td></td><td>Por tradición</td><td></td><td>Otro:</td><td></td><td></td></tr></table>	<input checked="" type="checkbox"/>	Asignado		De fábrica		original		Por tradición		Otro:		
<input checked="" type="checkbox"/>	Asignado		De fábrica		original								
	Por tradición		Otro:										
OBTENCIÓN:	Donación												
PROPIETARIO ORIGINAL:	Rodolfo Becker Celís												
LUGAR DE RECEPCIÓN	Servicio Nacional de Patrimonio Cultural (SERPAT)												
DIMENSIONES	<table border="1"><tr><td>Largo:</td><td>10.4 cm</td></tr><tr><td>Ancho:</td><td>2 cm [cabeza/cuenco] 1 cm [mango, parte más ancha]</td></tr><tr><td>Espesor:</td><td>1 mm [mango]</td></tr><tr><td>Peso:</td><td></td></tr></table>	Largo:	10.4 cm	Ancho:	2 cm [cabeza/cuenco] 1 cm [mango, parte más ancha]	Espesor:	1 mm [mango]	Peso:

FICHA DE DIAGNÓSTICO DE ESTADO DE CONSERVACIÓN
CONSERVADORA RESPONS

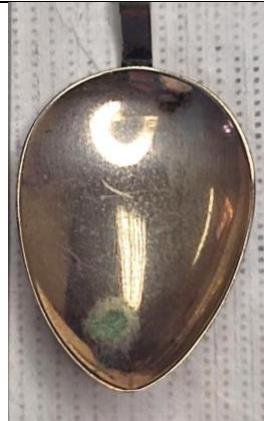
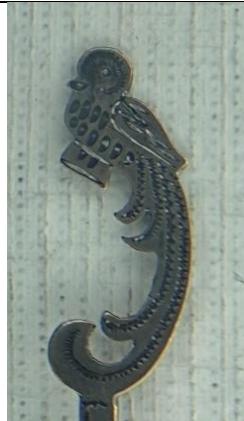
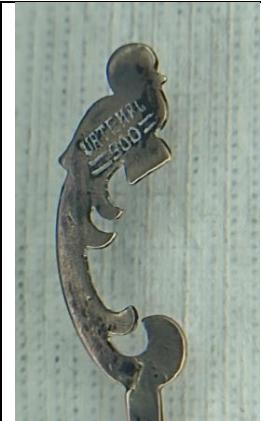
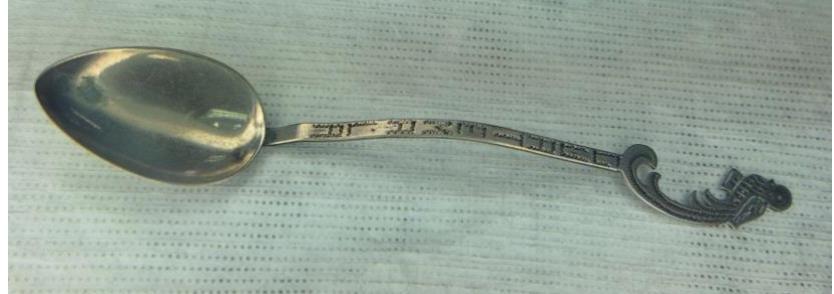
<input checked="" type="checkbox"/>	Limpieza	Consolidación
	Confección de faltantes	Unión de fragmentos
	Resanes	Repintes/ Reintegración del color
	Capas de protección	Fumigación
	Desinsectación	Otro:
Materiales usados:		
Observaciones: Se distingue residuos de materiales de limpieza inadecuados [posiblemente cremosos] aplicados sobre la superficie del metal.

DAÑOS FÍSICOS		Observaciones
Suciedad superficial	<input checked="" type="checkbox"/>	
Deslustre (tarnished)	<input checked="" type="checkbox"/>	Leve
Abrasiones / marcas /rayaduras	<input checked="" type="checkbox"/>	Leve, en la parte reversa del mango.
Pérdida de relieves o detalles		
Deformación	<input checked="" type="checkbox"/>	El mango presenta una leve curvatura hacia arriba.
Faltantes		
Fisuras		
Perforación (es)		
Soldaduras defectuosas		
Ensambles deteriorados		
Marcas / rayaduras	<input checked="" type="checkbox"/>	
Desgaste	<input checked="" type="checkbox"/>	
Abrasión	<input checked="" type="checkbox"/>	
Pulverulencia		
Fragmentación		
Ensambles deteriorados		
Decohesión		
Inestabilidad		
Desprendimientos		
Craqueladuras		
Opacidad	<input checked="" type="checkbox"/>	
DAÑOS QUÍMICOS		
Corrosión	<input checked="" type="checkbox"/>	
Oxidación	<input checked="" type="checkbox"/>	
Pérdida de pátina	<input checked="" type="checkbox"/>

Alteración de color	<input checked="" type="checkbox"/>	En la cabeza, presenta una cromatización de color verde - turquesa. [posible óxido de cobre]
Sulfuración	<input checked="" type="checkbox"/>	
DAÑOS BIOLÓGICOS		
Ataque biológico		
Oxidación		
Pérdida de patina		
Alteración del color

Fotografía de detalle de cromatografía verde-turquesa en la cabeza, detalle de forma ornitomorfa con grabado, inscripciones realizadas mediante técnica de grabado en bajo relieve en el mango en el anverso y reverso de la cuchara y curvatura de mango de cuchara.
