ANTECEDENTES GENERALES DEL OBJETO

Nº DE INVENTARIO	24.23.51											
NOMBRE O DESIGNACIÓN	<table border="1"><tr><td><input checked="" type="checkbox"/> Asignado</td><td>De fábrica</td><td>original</td><td></td></tr><tr><td>Por tradición</td><td>Otro:</td><td></td><td></td></tr></table>				<input checked="" type="checkbox"/> Asignado	De fábrica	original		Por tradición	Otro:		
<input checked="" type="checkbox"/> Asignado	De fábrica	original										
Por tradición	Otro:											
OBTENCIÓN:	Donación											
PROPIETARIO ORIGINAL:	Rodolfo Becker Celís											
LUGAR DE RECEPCIÓN	Servicio Nacional de Patrimonio Cultural (SERPAT)											
DIMENSIONES	Alto:	42,5 cm [con tapa] 26,3 cm [cuerpo sin tapa] 16.2 [tapa]										
	Ancho:	12 cm [cuerpo] 18 cm [tapa con asa]										
	Diámetro:	cuerpo: 10.9 cm. Gollete/cuello [tapa]: 4.9 cm.										
	Espesor:	1 mm [cuerpo]										
	Peso:											
INSCRIPCIÓN / MARCA / SELLO	<input checked="" type="checkbox"/> Presenta											
	No presenta											
	Especificaciones: -En la parte interna de la base se puede identificar una inscripción numérica de aproximadamente 1 cm, que incluye el número "130". - Bajo el asa se identificó l

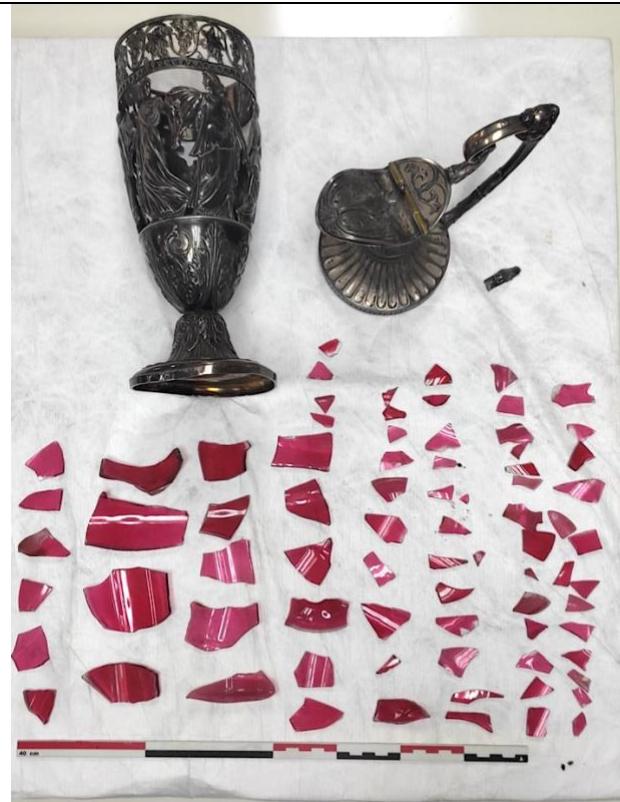
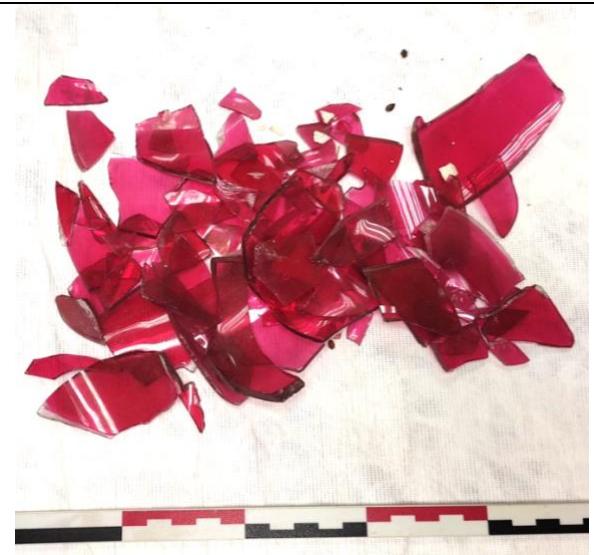
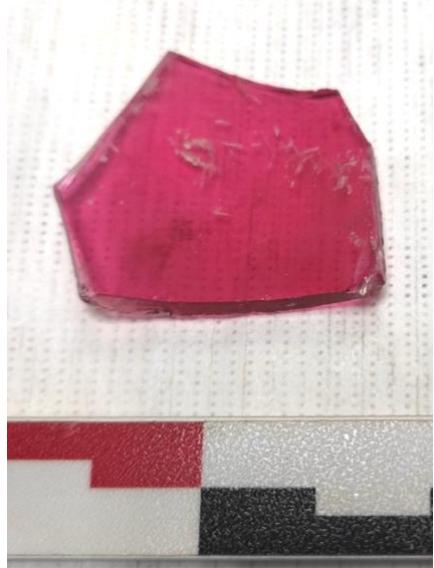
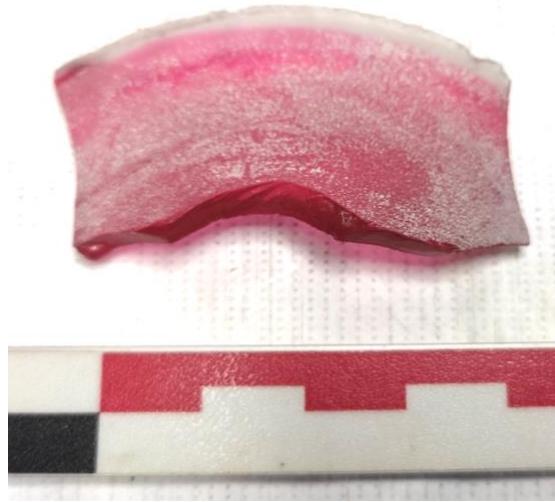
Observaciones: Se distingue residuos de materiales de limpieza inadecuados [posiblemente cremosos] aplicados sobre la superficie del metal.

DAÑOS FÍSICOS		
		Observaciones
Suciedad superficial	<input checked="" type="checkbox"/>	
Deslustre (tarnished)	<input checked="" type="checkbox"/>	Leve
Abrasiones / marcas /rayaduras	<input checked="" type="checkbox"/>	Leve
Pérdida de relieves o detalles		
Deformación	<input checked="" type="checkbox"/>	La base del objeto presenta deformación en su circunferencia, lo que ocasiona inestabilidad cuando se mantiene de pie en posición vertical
Faltantes	<input checked="" type="checkbox"/>	Vidrio
Fisuras		
Manchas	<input checked="" type="checkbox"/>	Manchas de [posible] pintura en la parte superior del interior del cuerpo
Perforación (es)		
Soldaduras defectuosas		
Ensamblajes deteriorados		
Marcas / rayaduras	<input checked="" type="checkbox"/>	Leves
Desgaste	<input checked="" type="checkbox"/>	
Abrasion	<input checked="" type="checkbox"/>	Leve
Pulverulencia		
Fragmentación	<input checked="" type="checkbox"/>	Una de las piezas metálicas está desprendida.

Desprendimientos		
Craqueladuras		
Desprendimientos		
Opacidad	X	Presenta algunas zonas ennegrecidas en diferentes partes de la pieza.
DAÑOS QUÍMICOS		
Corrosión		
Oxidación	X	Principalmente en la parte interna de la base, se distingue un tono verdoso alrededor del tornillo que conecta la base con el cuerpo, lo cual sugiere la presencia de posible óxido de cobre.
Pérdida de pátina	X	En mayor medida, en la parte superior de la jarra [tapa], posiblemente por limpieza inadecuada.
Alteración de color	X	Iridiscencia localizada en algunas zonas, específicamente en la base, junto con áreas ennegrecidas en gran parte del objeto.
Sulfuración		
DAÑOS BIOLÓGICOS		
Ataque biológico		
Oxidación		
Pérdida de patina		
Alteración del color
