FICHA DE DIAGNÓSTICO DE ESTADO DE CONSERVACIÓN
CONSERVADORA RESPONSABLE: MARCELA PAVEZ CORRIAL

Nº DE INVENTARIO	24.23.6			
NOMBRE O DESIGNACIÓN	Bombilla de mate 6 <input checked="" type="checkbox"/> Asignado De fábrica original <input type="checkbox"/> Por tradición Otro:			
OBTENCIÓN:	Donación			
PROPIETARIO ORIGINAL:	Rodolfo Becker Celís			
LUGAR DE RECEPCIÓN	Servicio Nacional de Patrimonio Cultural (SERPAT)			
DIMENSIONES	Largo:	19 cm		
	Ancho:	7 mm [cuerpo] 2 cm [filtro]		
	Diámetro:	2 cm [filtro]		
	Espesor:	6 mm [cuerpo]		
INSCRIPCIÓN / MARCA / SELLO	<input type="checkbox"/> Presenta <input checked="" type="checkbox"/> No presenta Especificaciones: Registro fotográfico:			
TIPO DE OBJETO	<input checked="" type="checkbox"/> Doméstico Etnográfico Religioso <input type="checkbox"/> Decorativo Artesanía Industrial Estructura relacionada a otro objeto Otro:			
CARACTERÍSTICAS GENERALES DEL MATERIAL DE SOPORTE DE METAL	Puro	<input checked="" type="checkbox"/>	Aleación	
TIPO DE MATERIAL	<input checked="" type="checkbox"/> Plata <input checked="" type="checkbox"/> Cobre <input type="checkbox"/> Zinc	Oro	Bronce	<input checked="" type="checkbox"/> Aleación Fierro

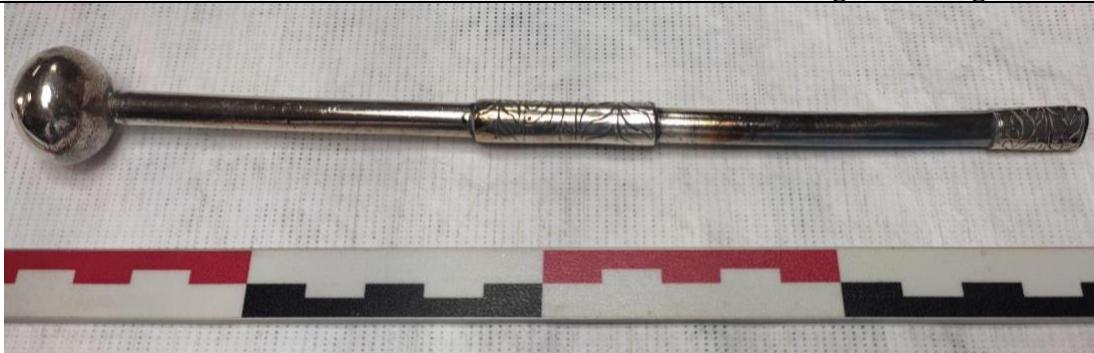
Registro fotográfico del objeto

Observaciones: Se distingue residuos de materiales de limpieza inadecuados [posiblemente cremosos] aplicados sobre la superficie del metal.

DAÑOS FÍSICOS		
		Observaciones
Suciedad superficial	<input checked="" type="checkbox"/>	
Deslustre (tarnished)	<input checked="" type="checkbox"/>	Leve
Abrasiones / marcas /rayaduras	<input checked="" type="checkbox"/>	Principalmente en la parte superior del cuerpo [bombilla]
Pérdida de relieves o detalles		
Deformación	<input checked="" type="checkbox"/>	Se distinguen leves deformaciones [ocasionadas posiblemente por fuerzas mecánicas] en la parte inferior del cuerpo de la bombilla.
Faltantes		
Fisuras		
Perforación (es)		
Soldaduras defectuosas		
Ensamblajes deteriorados		
Marcas / rayaduras		
Desgaste	<input checked="" type="checkbox"/>	
Abrasion	<input checked="" type="checkbox"/>	
Pulverulencia		
Fragmentación		
Ensamblajes deteriorados		
Decohesión		
Inestabilidad		
Desprendimientos

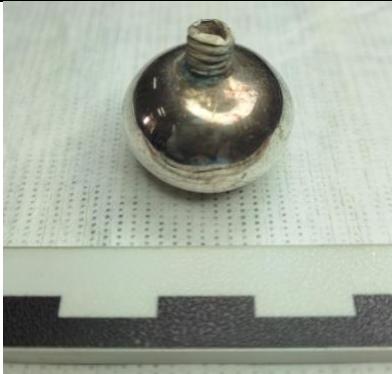
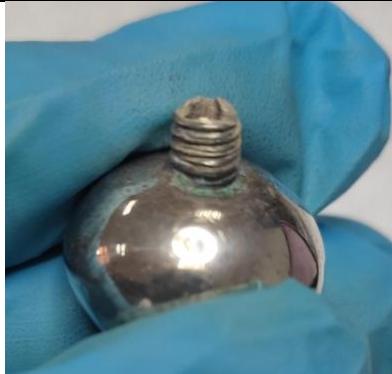
Craqueladuras		
Desprendimientos		
Opacidad	X	Presenta algunas zonas ennegrecidas en diferentes partes del objeto.
DAÑOS QUÍMICOS		
Corrosión		
Oxidación	X	
Pérdida de pátina	X	
Alteración de color	X	áreas de ennegrecimiento debido a la sulfuración en ciertas partes del objeto. Además, en la parte superior del cuerpo de la bombilla, se pueden apreciar zonas de color iridiscente.
Sulfuración	X	leve
DAÑOS BIOLÓGICOS		
Ataque biológico		
Oxidación		
Pérdida de patina		
Alteración del color

Fotografías de detalle del filtro de la bombilla [ensamble deteriorado y presencia de óxido de cobre]
