Nº DE INVENTARIO	24.23.63								
NOMBRE O DESIGNACIÓN	<input checked="" type="checkbox"/> Asignado		De fábrica		original				
	Por tradición		Otro:						
OBTENCIÓN:	Donación								
PROPIETARIO ORIGINAL:	Rodolfo Becker Celís								
LUGAR DE RECEPCIÓN	Servicio Nacional de Patrimonio Cultural (SERPAT)								
DIMENSIONES	Alto:	28.8 cm							
	Ancho:	12 cm							
	Diámetro	3 cm [cuello] 9.3cm [base]							
	Espesor:	2 mm							
	Peso:								
INSCRIPCIÓN / MARCA / SELLO		Presenta							
	<input checked="" type="checkbox"/> No presenta								
	Especificaciones:								
	Registro fotográfico:

FICHA DE DIAGNÓSTICO DE ESTADO DE CONSERVACIÓN
CONSERVADORA RESPONSABLE: MARCELA PAVEZ CORRIAL

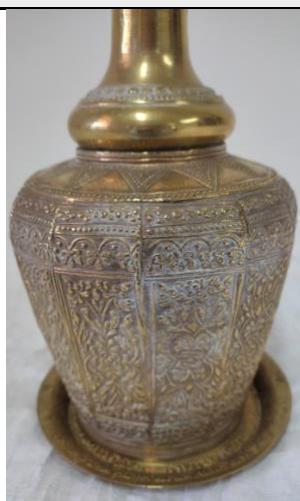
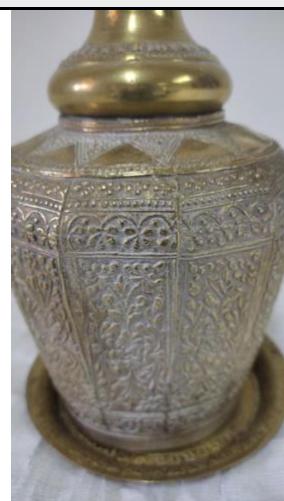
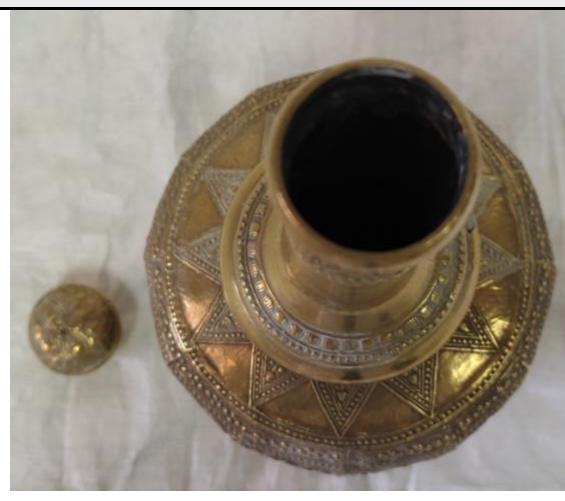
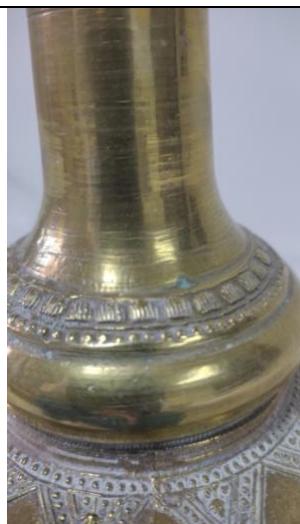
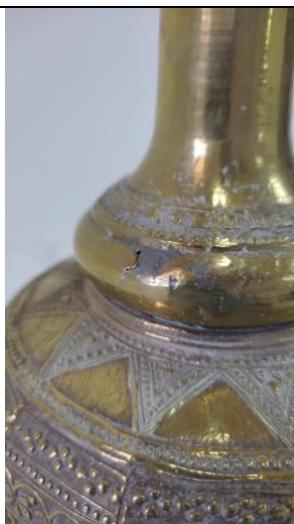
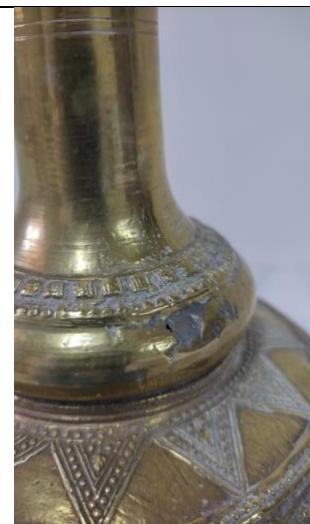
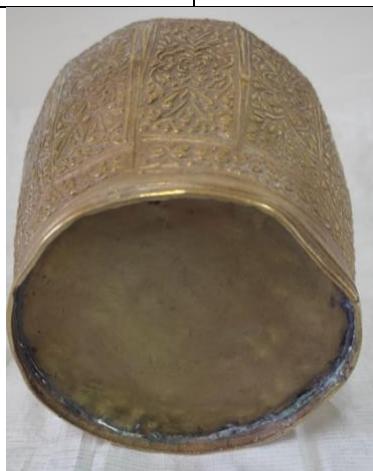
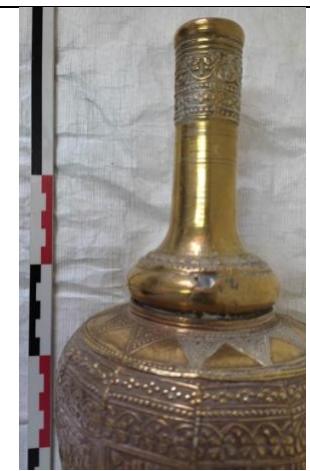
- Se distingue residuos de materiales de limpieza inadecuados [posiblemente cremosos] aplicados sobre la superficie del metal.

Perforación (es)		
Soldaduras defectuosas		
Ensamblajes deteriorados		
Marcas / rayaduras	X	Leve
Desgaste	X	
Abrasión	X	Leve
Pulverulencia	X	En el interior del recipiente
Fragmentación		
Decohesión		
Inestabilidad		
Desprendimientos	X	En el cuerpo, cerca de la base y cerca del cuello, presenta desprendimientos del chapado, dejando ver la capa subyacente del metal
Craqueladuras		
Opacidad	X	En la parte de los bordes del reverso de la base
DAÑOS QUÍMICOS		
Corrosión	X	
Oxidación	X	En la base, por el reverso
Pérdida de pátina	X	En algunas zonas es posible ver capa subyacente
Alteración de color	X	En la base, por el reverso presenta pequeñas manchas de color verde-turquesa [posible óxido cúprico] producto de la oxidación del metal.
Sulfuración		
DAÑOS BIOLÓGICOS		
Ataque biológico		
Oxidación		
Pérdida de patina		
Alteración del color		Ennegrecimiento en algunas zonas, principalmente en las patas por el anverso y reverso.
