ANTECEDENTES GENERALES DEL OBJETO

Registro fotográfico del objeto

FICHA DE DIAGNÓSTICO DE ESTADO DE CONSERVACIÓN
CONSERVADORA RESPONSABLE: MARCELA PAVEZ CORRIAL

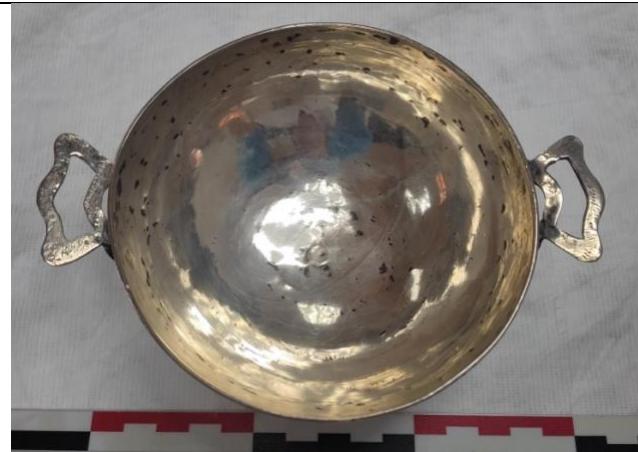
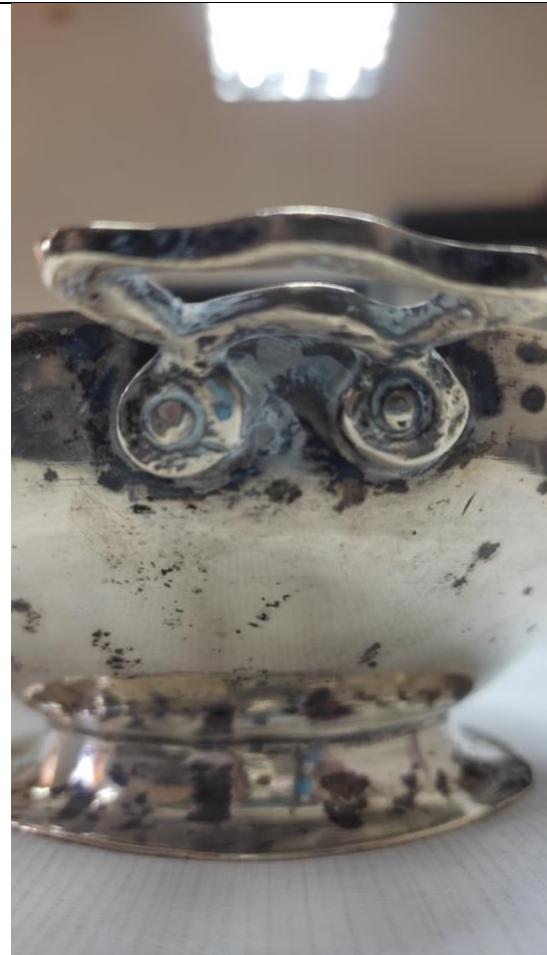
REGISTRO FOTOGRÁFICO

| <ul style="list-style-type: none"> - Se distingue residuos de materiales de limpieza inadecuados [posiblemente cremosos] aplicados sobre la superficie del metal. |

DAÑOS FÍSICOS		Observaciones
Suciedad superficial	X	
Deslustre (tarnished)	X	Generalizado
Abrasiones / marcas /rayaduras	X	
Pérdida de relieves o detalles		
Deformación		
Faltantes		
Fisuras		
Partes rotas		
Perforación (es)		
Soldaduras defectuosas		
Ensambles deteriorados		
Marcas / rayaduras	X	En toda la superficie del objeto.
Desgaste	X	
Abrasion	X	
Pulverulencia	X	
Fragmentación		
Decohesión		
Inestabilidad		
Desprendimientos		
Craqueladuras		
Opacidad	X	.
DAÑOS QUÍMICOS		
Corrosión		
Oxidación	X	
Pérdida de pátina	X	
Alteración de color	X	Manchas ennegrecidas dispuestas en toda la superficie interna y externa de la superficie del objeto, en forma de salpicadura.
Sulfuración	X	
DAÑOS BIOLÓGICOS		
Ataque biológico

Oxidación		
Pérdida de patina		
Alteración del color		Ennegrecimiento en algunas zonas, principalmente en las patas por el anverso y reverso.

Muy bueno	Bueno	Regular	Malo	Muy malo
	X
