ANTECEDENTES GENERALES DEL OBJETO

Nº DE INVENTARIO	24.23.72											
NOMBRE O DESIGNACIÓN	<table border="1"><tr><td><input checked="" type="checkbox"/></td><td>Asignado</td><td>De fábrica</td><td>original</td></tr><tr><td></td><td>Por tradición</td><td>Otro:</td><td></td></tr></table>				<input checked="" type="checkbox"/>	Asignado	De fábrica	original		Por tradición	Otro:	
<input checked="" type="checkbox"/>	Asignado	De fábrica	original									
	Por tradición	Otro:										
OBTENCIÓN:	Donación											
PROPIETARIO ORIGINAL:	Rodolfo Becker Celís											
LUGAR DE RECEPCIÓN	Servicio Nacional de Patrimonio Cultural (SERPAT)											
DIMENSIONES	Alto:	4.5 cm										
	Diámetro	11.4 cm										
	Espesor:	1 mm										
	Peso:											
INSCRIPCIÓN / MARCA / SELLO	<input checked="" type="checkbox"/>	Presenta										
		No presenta										
	Especificaciones: En el reverso de la base se distingue “900 D Chile” inscrito en bajo relieve.											
	Registro fotográfico:											
	A close-up photograph of the inscription "900 D CHILE" on the base of the bowl.

FICHA DE DIAGNÓSTICO DE ESTADO DE CONSERVACIÓN
CONSERVADORA RESPONSABLE: MARCELA PAVEZ CORRIAL

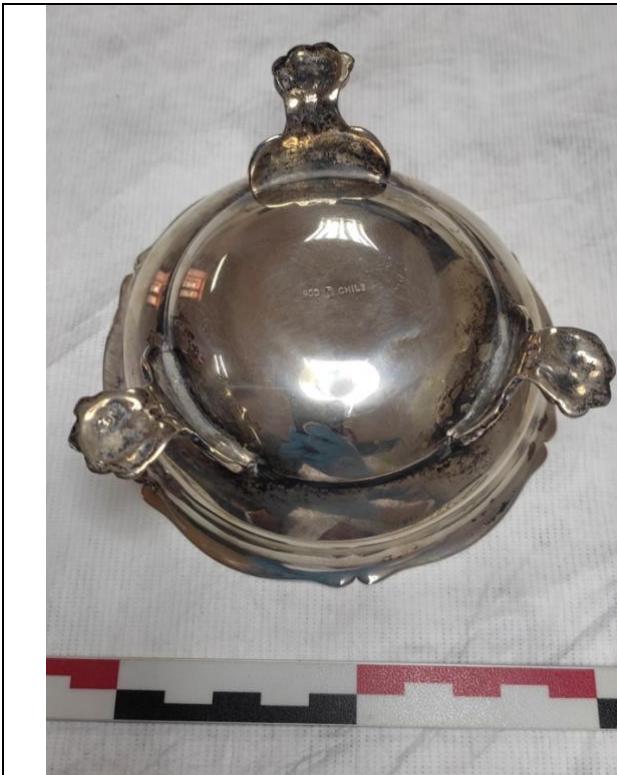
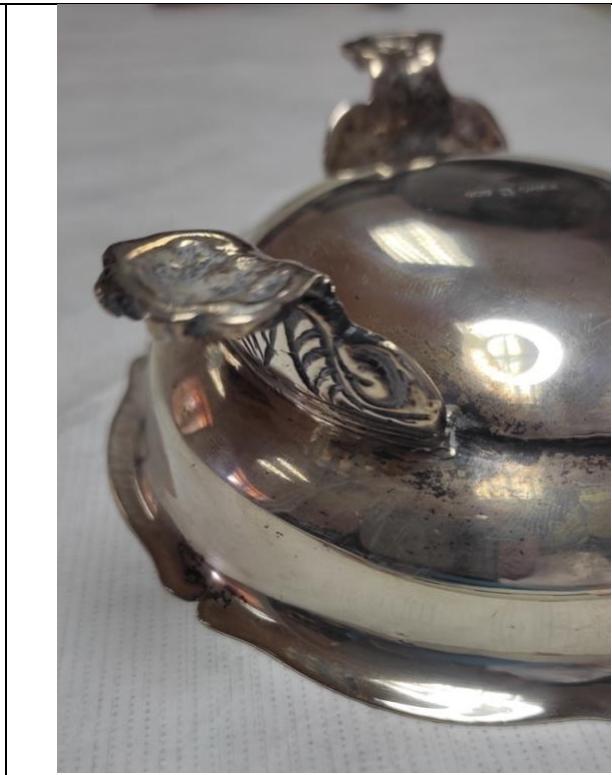
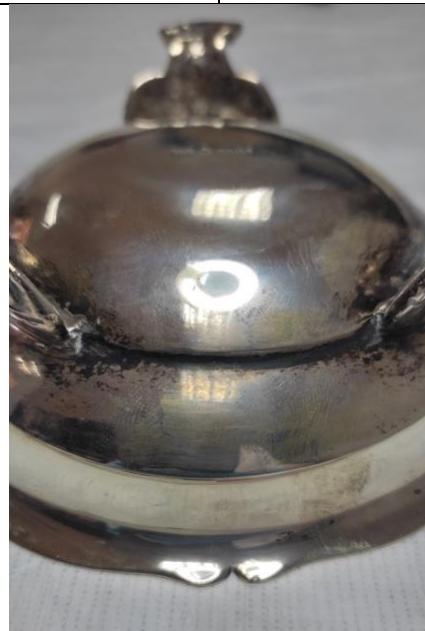
REGISTRO FOTOGRÁFICO

<input checked="" type="checkbox"/>	Limpieza		Consolidación
	Confección de faltantes		Unión de fragmentos
	Resanes		Repintes/ Reintegración del color
	Capas de protección		Fumigación
	Desinsectación	Otro:	
Materiales usados: cobre, soldadura.			
Observaciones:			
- Se distingue residuos de materiales de limpieza inadecuados [posiblemente cremosos] aplicados sobre la superficie del metal.

Soldaduras defectuosas		
Ensambles deteriorados		
Marcas / rayaduras		
Desgaste		
Abrasión	X	
Pulverulencia		
Fragmentación		
Decohesión		
Inestabilidad		
Desprendimientos		
Craqueladuras		
Opacidad	X	.
DAÑOS QUÍMICOS		
Corrosión		
Oxidación		
Pérdida de pátina		
Alteración de color	X	
Sulfuración	X	
DAÑOS BIOLÓGICOS		
Ataque biológico		
Oxidación		
Pérdida de patina	X	
Alteración del color	X	Ennegrecimiento en algunas zonas, principalmente en las patas por el anverso y reverso.
