FICHA DE DIAGNÓSTICO DE ESTADO DE CONSERVACIÓN  
CONSERVADORA RESPONSABLE: MARCELA PAVEZ CORRIAL

Nº DE INVENTARIO	24.23.10				
NOMBRE O DESIGNACIÓN	<b>Bombilla de mate 10</b>				
	<input checked="" type="checkbox"/> Asignado		De fábrica	original	
	Por tradición		Otro:		
OBTENCIÓN:	Donación				
PROPIETARIO ORIGINAL:	Rodolfo Becker Celís				
LUGAR DE RECEPCIÓN	Servicio Nacional de Patrimonio Cultural (SERPAT)				
DIMENSIONES	Largo:	17.1 cm			
	Ancho:	6 mm [cuerpo] 2.3 cm [filtro]			
	Diámetro:	2 cm [filtro]			
	Espesor:	8 mm [cuerpo]			
INSCRIPCIÓN / MARCA / SELLO	Presenta				
	<input checked="" type="checkbox"/> No presenta				
	<b>Especificaciones:</b>				
	Registro fotográfico:				
TIPO DE OBJETO	<input checked="" type="checkbox"/> Doméstico		Etnográfico	Religioso	
	Decorativo		Artesanía	Industrial	
	Estructura relacionada a otro objeto			Otro:	
CARACTERÍSTICAS GENERALES DEL MATERIAL DE SOPORTE DE METAL	<input checked="" type="checkbox"/> Puro		Aleación		
TIPO DE MATERIAL	<input checked="" type="checkbox"/> Plata		Oro	Bronce	Aleación

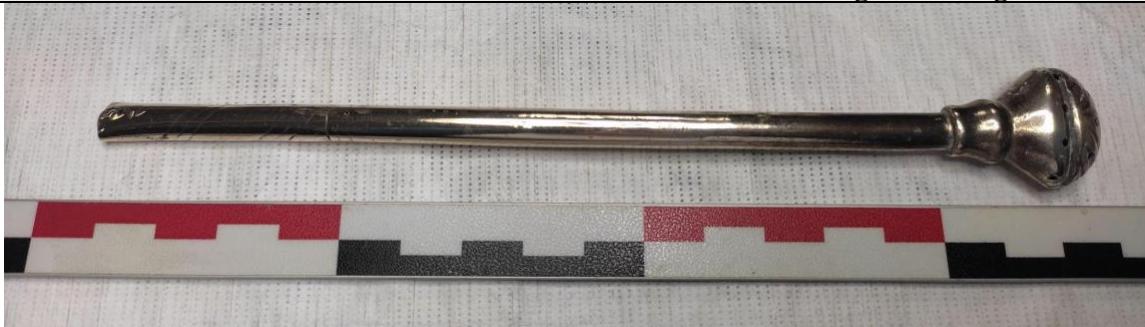
**Registro fotográfico del objeto**

**Observaciones:** Se distingue residuos de materiales de limpieza inadecuados [posiblemente cremosos] aplicados sobre la superficie del metal.

Corrosión		
Oxidación		
Pérdida de pátina	X	
Alteración de color	X	Presenta zonas ennegrecidas en la parte inferior del cuerpo
Sulfuración	X

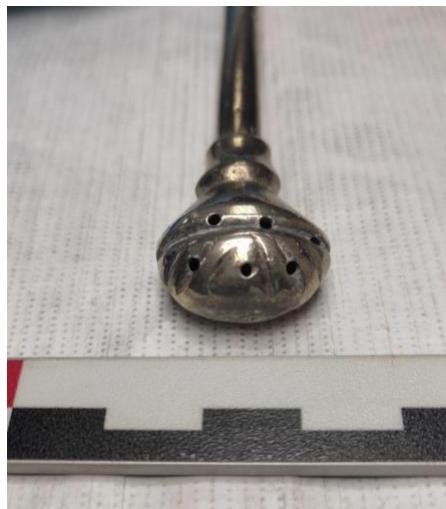
Fotografía detalle de filtro
