Datos del objeto								
Nº DE INVENTARIO	24.23.9							
NOMBRE O DESIGNACIÓN	<input checked="" type="checkbox"/>	Asignado		De fábrica		original		
		Por tradición	Otro:					
OBTENCIÓN:	Donación							
PROPIETARIO ORIGINAL:	Rodolfo Becker Celís							
LUGAR DE RECEPCIÓN	Servicio Nacional de Patrimonio Cultural (SERPAT)							
DIMENSIONES	Largo:	22.4 cm						
	Ancho:	7 mm [cuerpo] 2.3 [filtro]						
	Diámetro:	2 cm [filtro]						
	Espesor:	1 cm [cuerpo]						
INSCRIPCIÓN / MARCA / SELLO		Presenta						
	<input checked="" type="checkbox"/>	No presenta						
	Especificaciones:							
	Registro fotográfico:							
TIPO DE OBJETO	<input checked="" type="checkbox"/>	Doméstico		Etnográfico		Religioso		
		Decorativo		Artesanía		Industrial		
		Estructura relacionada a otro objeto			Otro:			
CARACTERÍSTICAS GENERALES DEL MATERIAL DE SOPORTE DE METAL	<input type="checkbox"/>	Puro	<input checked="" type="checkbox"/>	Aleación

FICHA DE DIAGNÓSTICO DE ESTADO DE CONSERVACIÓN
CONSERVADORA RESPONSABLE: MARCELA PAVEZ CORRIAL

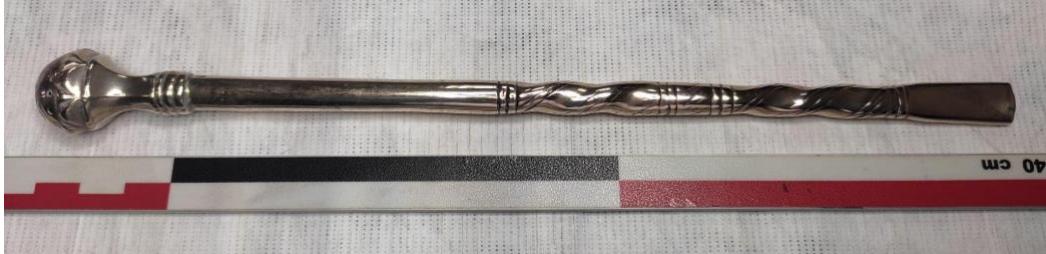
Observaciones: Se distingue residuos de materiales de limpieza inadecuados [posiblemente cremosos] aplicados sobre la superficie del metal.

Pérdida de pátina	X	
Alteración de color	X	Presenta una cromatización de tono azul/ turquesa de 1mm en la parte superior de la boquilla. [posible óxido cuproso]
Sulfuración		
DAÑOS BIOLÓGICOS		
Ataque biológico		
Oxidación		
Pérdida de patina		
Alteración del color
