INFORME DE INTERVENCIÓN

Escultura / Figura femenina / Tótila Albert / Siglo XX

Laboratorio de Escultura y Monumentos
Centro Nacional de Conservación y Restauración
30 de Noviembre de 2015
Santiago de Chile

Ficha Clínica: CLM434

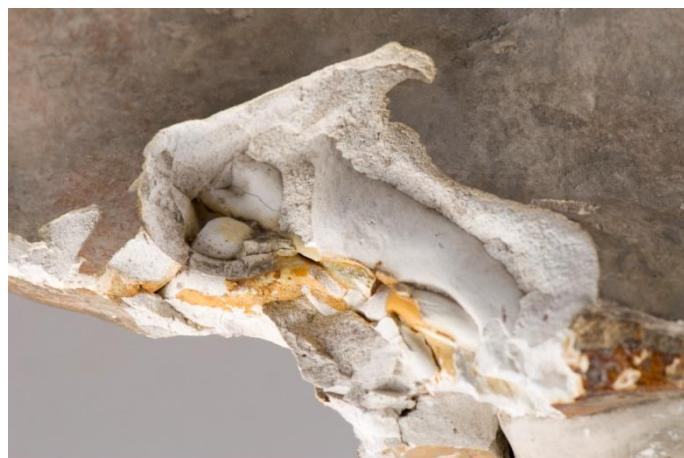
Además, gracias a un faltante de volumen presente en la zona inferior de la parte frontal se ha observado la presencia de capas de yeso superpuestas y de diferente grosor.

Faltante de soporte de la zona inferior de la parte frontal.
Se observan las capas de yeso superpuestas.
(Fotografías: Archivo CNCR, Rivas, V., 2015)

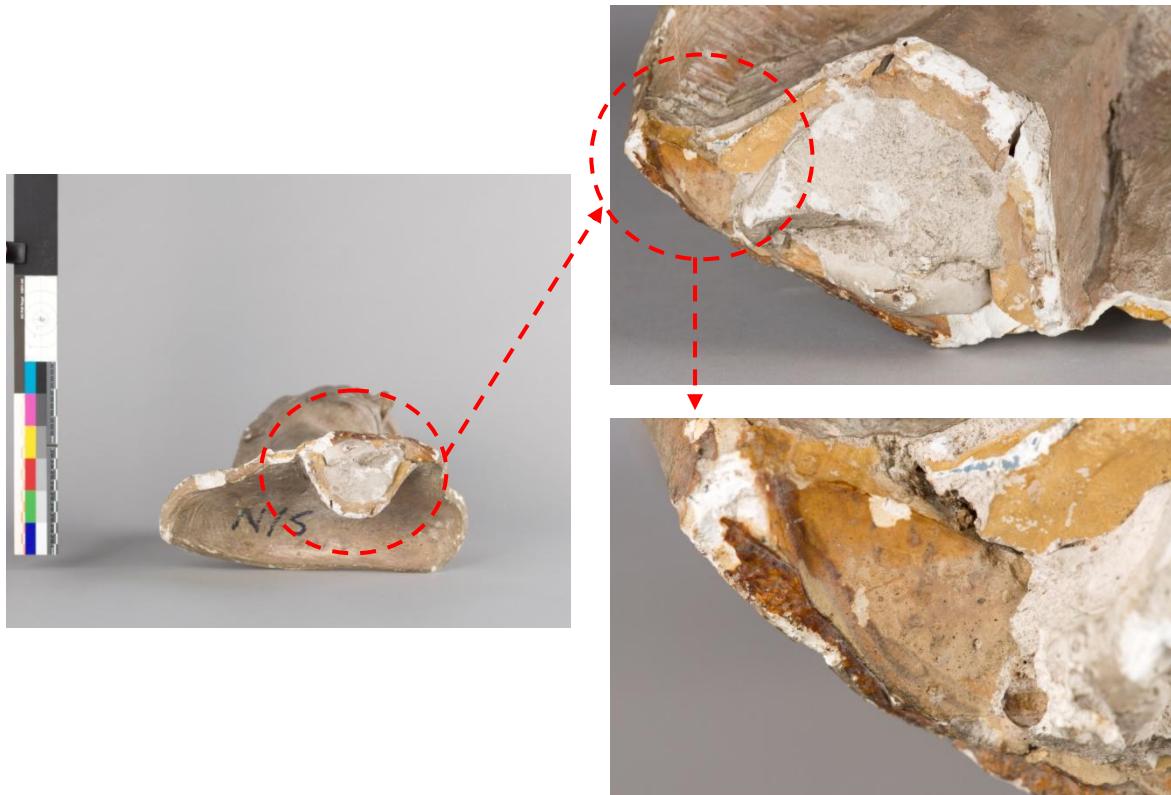
Se observa el yeso que sobresale del plano y en detalle la presencia de goma laca oxidada.
(Fotografías: Archivo CNCR, Rivas, V., 2015)

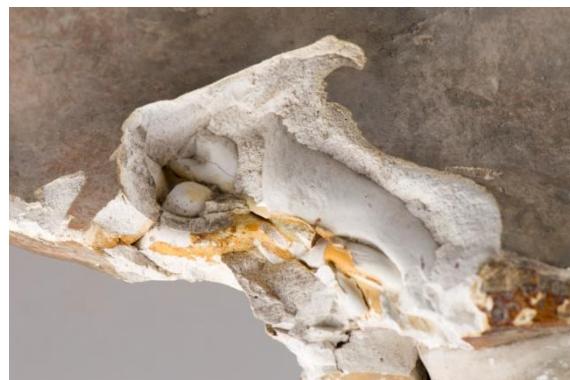
A nivel de soporte, aparecen varios **faltantes** de diferentes tamaños, distribuidos principalmente en las zonas de salientes del busto: ambas orejas, bajo la clavícula derecha y en los bordes de la zona inferior, siendo éstos los de mayor tamaño. El faltante de mayor extensión se sitúa en lo que podría ser la zona de unión de la obra a la base, dejando a la vista las capas superpuestas de yeso y la estructura metálica interna.

Detalle faltante de soporte de mayor extensión. Se observan capas de yeso y estructura interna.
(Fotografía: Archivo CNCR, Rivas, V., 2015)

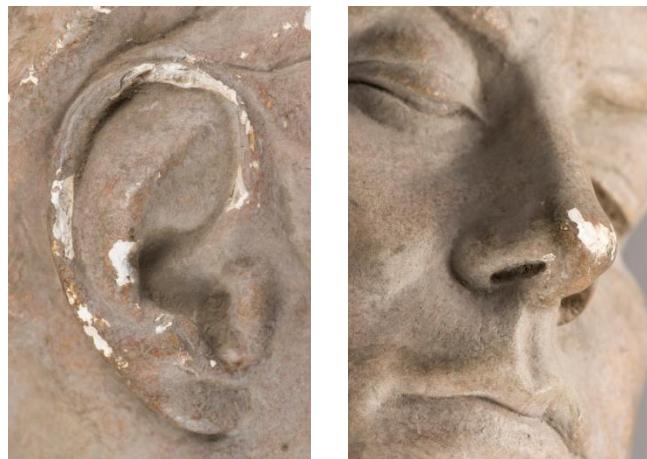
Detalle de faltantes volumétricos en la oreja derecha y la punta de la nariz.
(Fotografías: Archivo CNCR, Rivas, V., 2015)

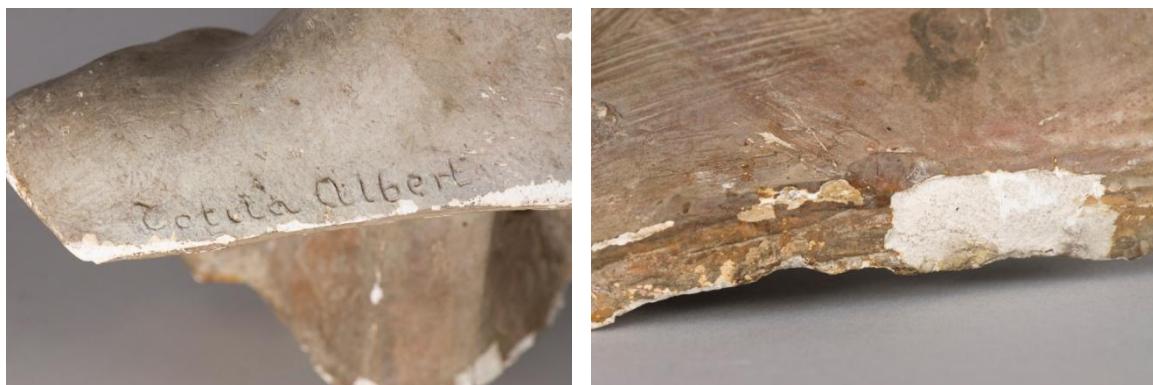
Por otra parte, se observan numerosas **desportilladuras** distribuidas a lo largo de los bordes de los volúmenes del modelado, siendo más representativo en los bordes de la zona inferior del busto.

Desportilladuras en los bordes de la zona inferior (inferior) y detalle de una de ellas (derecha)
(Fotografías: Archivo CNCR, Rivas, V., 2015)

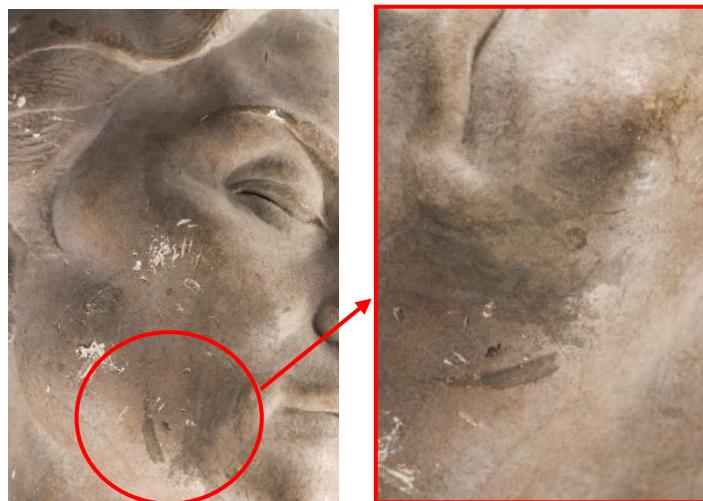
En la mejilla derecha, la clavícula izquierda y el pecho se observa la acumulación y compactación de la suciedad generando **manchas de color gris oscuro**. Se distribuyen en la superficie sin seguir un patrón determinado, presentan un aspecto semitranslúcido y tamaño diverso y bordes irregulares.

Detalle de manchas de color gris oscuro en la zona derecha del rostro.
(Fotografías: Archivo CNCR, Rivas, V., 2015)

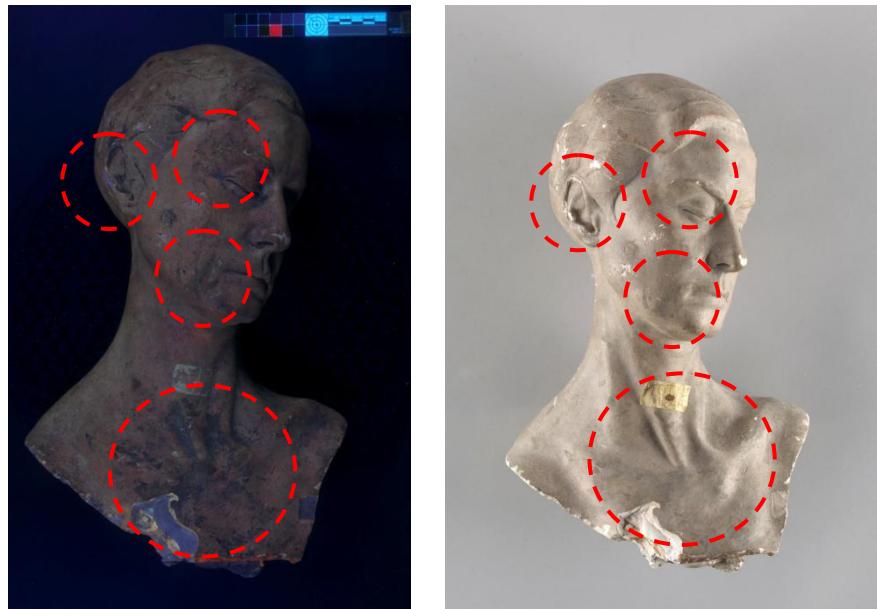
El estudio de fluorescencia inducida por radiación ultravioleta realizado permitió observar la distribución de dichas manchas gracias al contraste generado en la imagen.

Distribución de las manchas color gris oscuro en imagen bajo luz ultravioleta (izquierda) y bajo luz visible (derecha).
(Fotografías: Archivo CNCR, Ormeño, L. y Rivas, V., 2015)

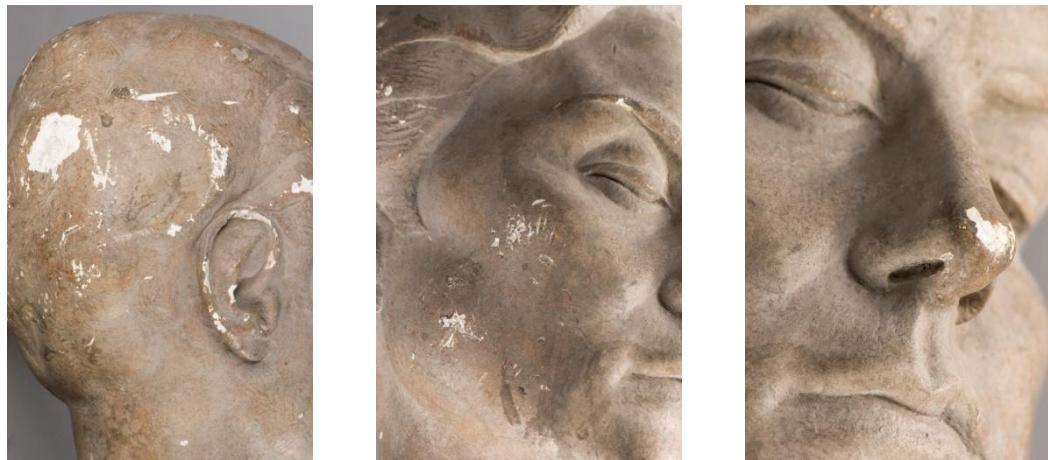
Además, se observan numerosas **pérdidas de policromía**, de diferentes tamaños (sus dimensiones varían entre 5,5 cm x 3 cm y 1 mm) y están concentradas en la zona de la cabeza, siendo las más relevantes aquellas situadas en los parietales de la nuca, la nariz y las mejillas. También en la zona de la cabeza se observan pérdidas de policromía que no han llegado al soporte, cuya extensión se da hasta el estrato de pintura marrón anaranjado o el estrato de imprimante.

Pérdidas polícromas en la zona de la cabeza, se observa la coloración blanca subyacente.
(Fotografías: Archivo CNCR, Rivas, V., 2015)

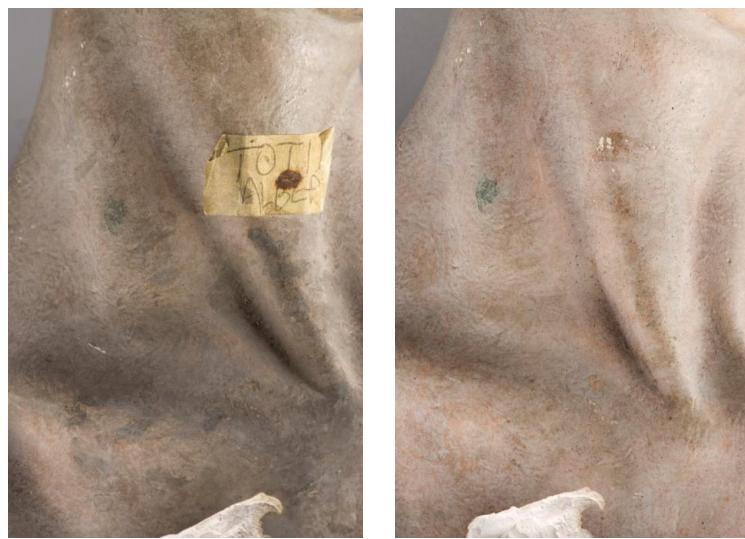
Antes (izquierda) y después (derecha) del proceso de limpieza con agua gelificada con Klucel G®.
 (Fotografías: Archivo CNCR, Rivas, V., 2015)

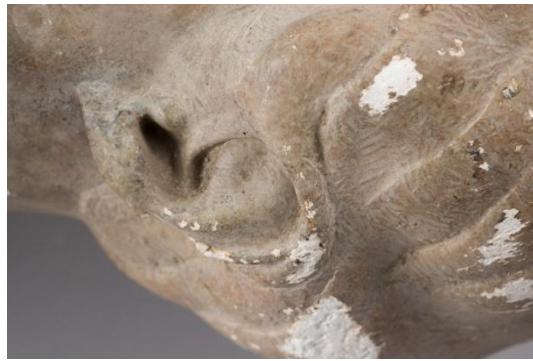
Detalle lagunas cromáticas inicial
(Fotografías: Archivo CNCR, Rivas, V., 2015)

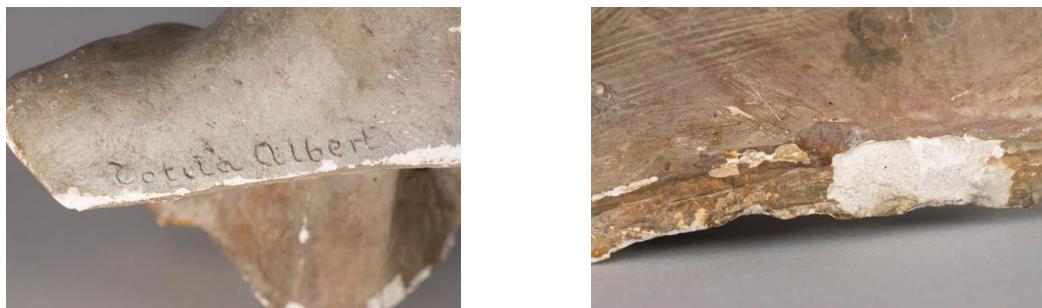
Desportilladuras en los bordes de la zona inferior (inferior) y detalle de una de ellas (derecha)
(Fotografías: Archivo CNCR, Rivas, V., 2015)

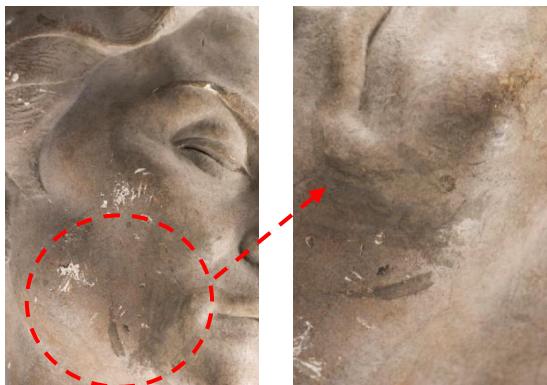
Detalle de manchas de color gris oscuro en la zona derecha del rostro.
(Fotografías: Archivo CNCR, Rivas, V., 2015)

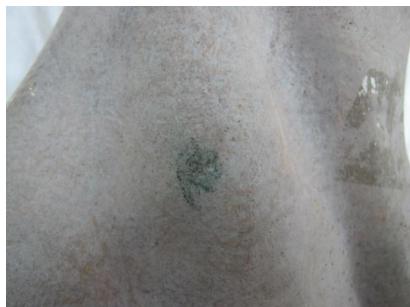
Mancha de color verdoso.
(Fotografías: Archivo CNCR, Royo, C., 2015)

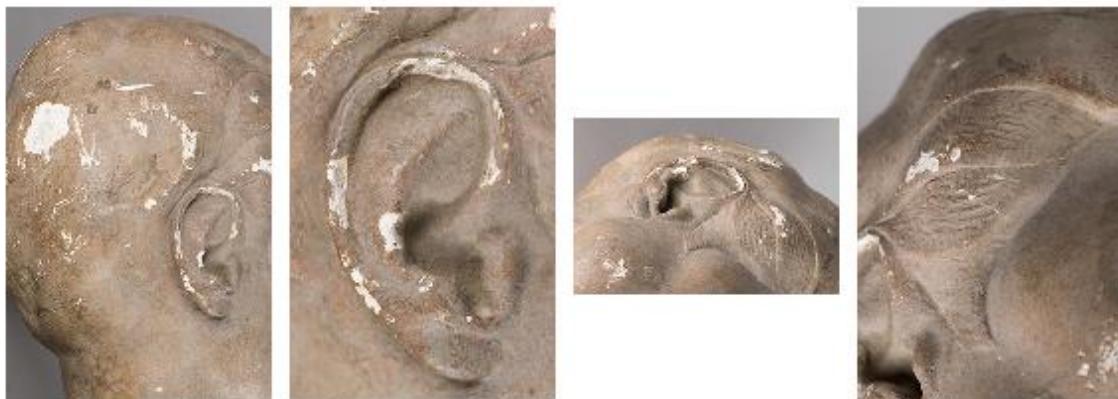
LFD1213.17.JPG

- LFD1213.16: Detalle manchas color gris oscuro pómulo derechorostro. Rivas, V.
- LFD1213.17: Detalle cabeza lado derecho. Faltantes de volumen y policromía. Rivas, V.
