FICHA CLÍNICA

Retrato de M^a Antonia Villalobos Escobar
Anónimo

Laboratorio de Pintura
Centro Nacional de Conservación y Restauración

Nº de Ficha Clínica : LPC 024-09.

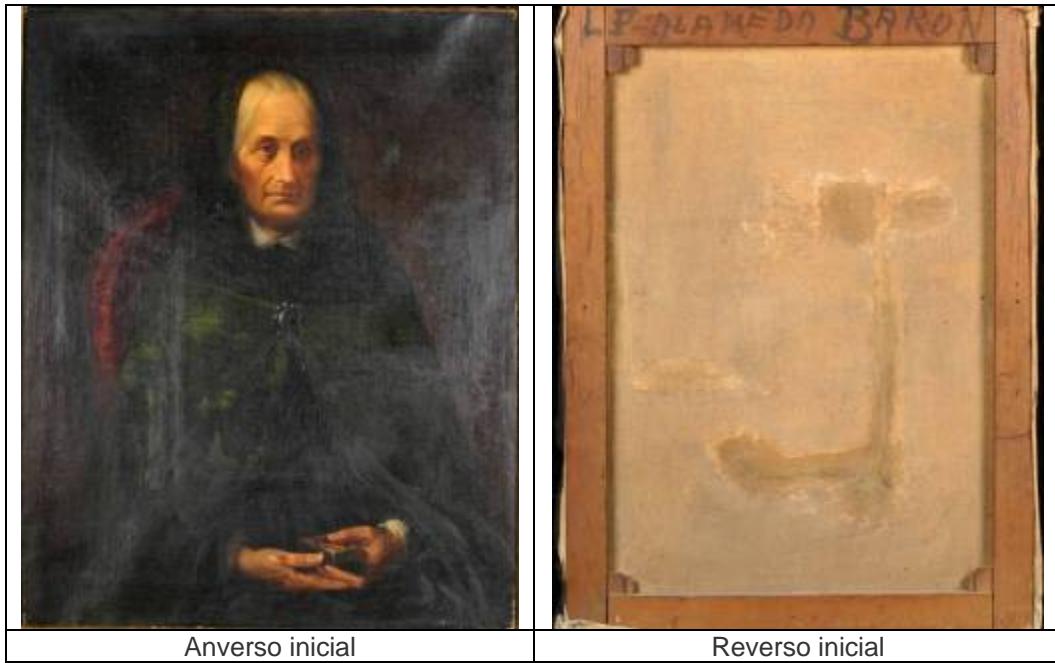
Bastidor	: Se encuentra en buen estado de conservación, solo presenta suciedad superficial.
Soporte	: Se encuentra en un mal estado de conservación, presenta deformaciones del plano en forma de ondulaciones debido a la falta de tensión y a una intervención anterior, en la que se unieron dos

grandes rasgados por medio de una reentela. Los rasgados que presentaba eran: uno en forma de ele, en el costado derecho, nivel medio de la obra, desde la mirada del espectador, y otro de mayor tamaño, en la zona baja, altura media de la obra. Se observan manchas en el reverso en las zonas de los rasgados, posiblemente restos de adhesivo.

Anverso inicial

Reverso inicial

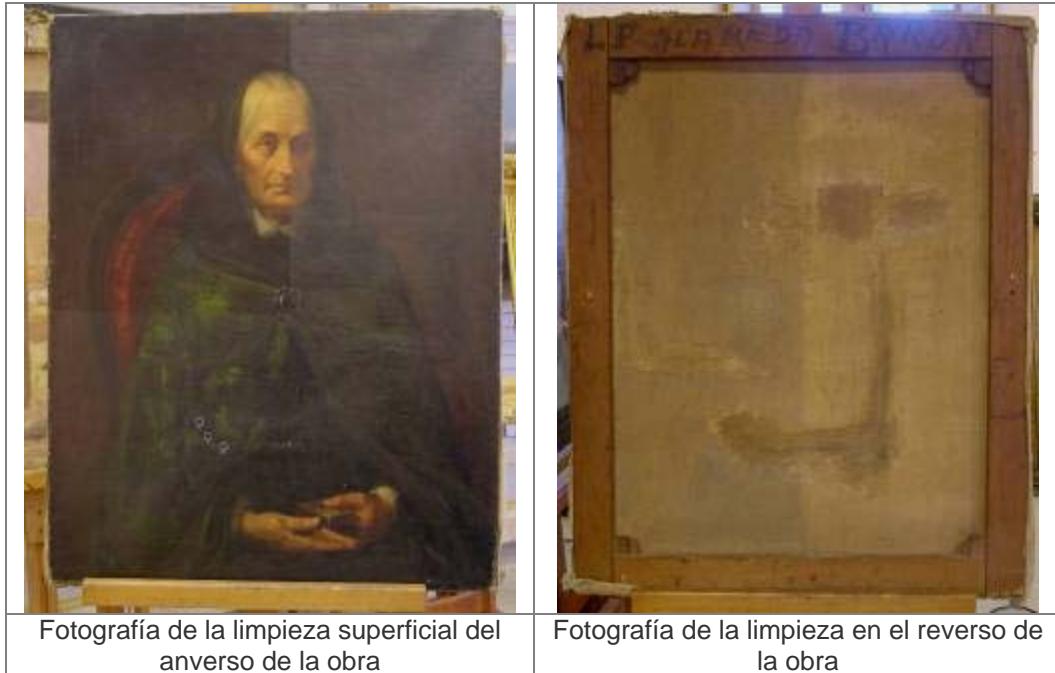
Fotografía de la limpieza superficial del anverso de la obra

Fotografía de la limpieza en el reverso de la obra

- La limpieza superficial del reverso de la obra se realizó, con una brocha suave que removía la suciedad y una aspiradora de succión suave que absorbía la suciedad depositada en la superficie del reverso de la obra.

- La limpieza superficial del anverso de la obra, se realizó con una mezcla de citrato de amonio al 5%, PH 6. Para llegar a la conclusión de que el citrato es el solvente apropiado para remover la suciedad de esta obra, se realizó primeramente un test de solubilidad, además de medir el PH de la obra.

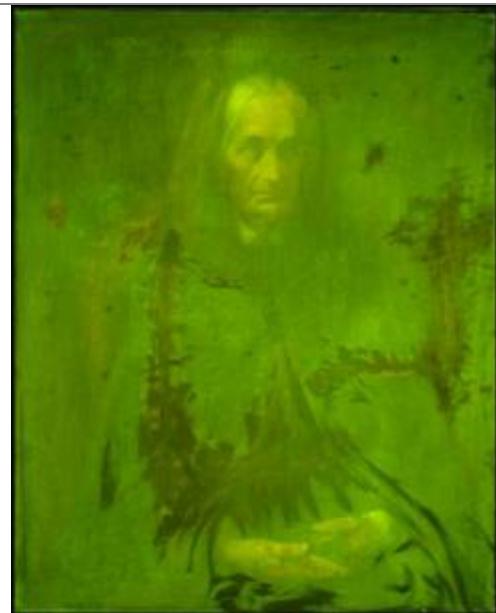
Fotografía inicial UV

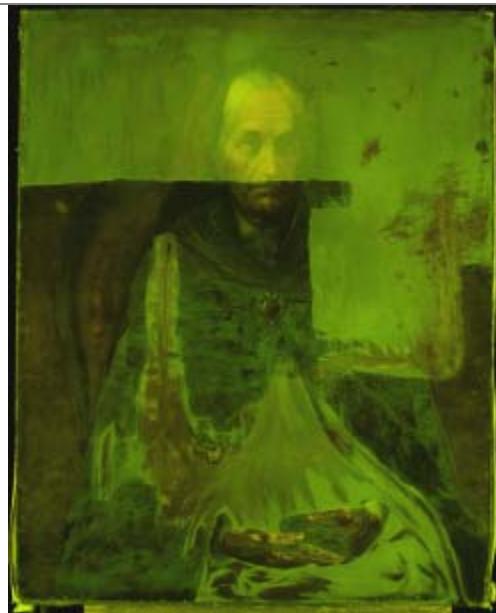
Fotografía UV, del proceso de limpieza de barniz

- Posterior a este tratamiento, se realizó un test de solubilidad del barniz que dio como resultado que el solvente más apropiado para eliminar el barniz era una mezcla de isooctano y etanol al 50%. En una primera etapa se decidió retirar barniz solo en aquellas zonas que no presentaban repintes, posteriormente y a medida que se comprobaba la reacción de la obra a los tratamientos aplicados, se decidió la eliminación del barniz restante.

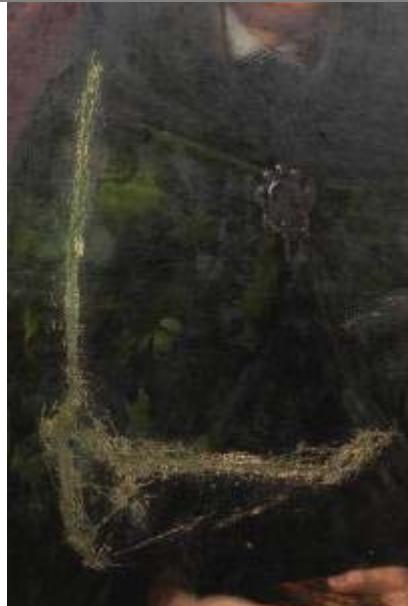
Detalle del rasgado de mayor tamaño, ubicado en la parte media baja de la obra.

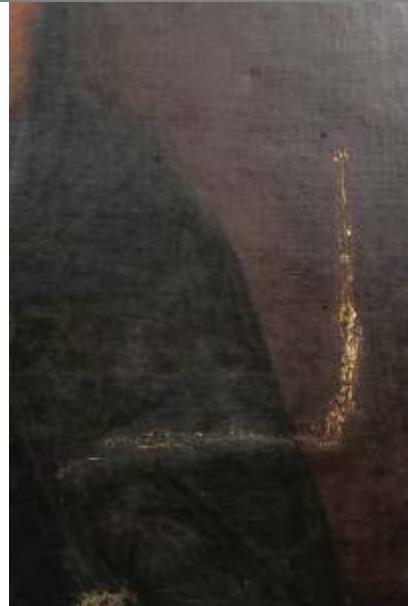
Detalle de rasgado de menor tamaño, ubicado en el costado derecho de la obra desde la mirada del espectador, a altura media.

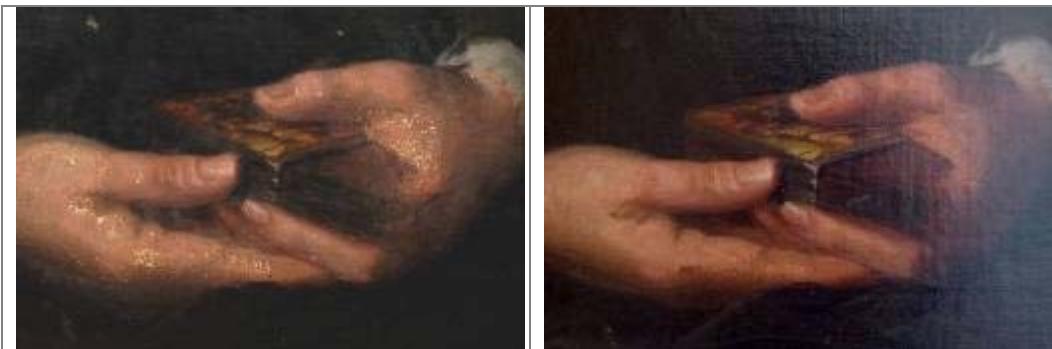
Detalle de las manos antes de la reintegrar.

Detalles de las manos post la reintegración.

- Los repintes más notorios, (en las manos del personaje retratado), fueron retirados de forma mecánica con bisturí e hisopos humedecidos en acetona que reblandecían la zona del repinte a remover.

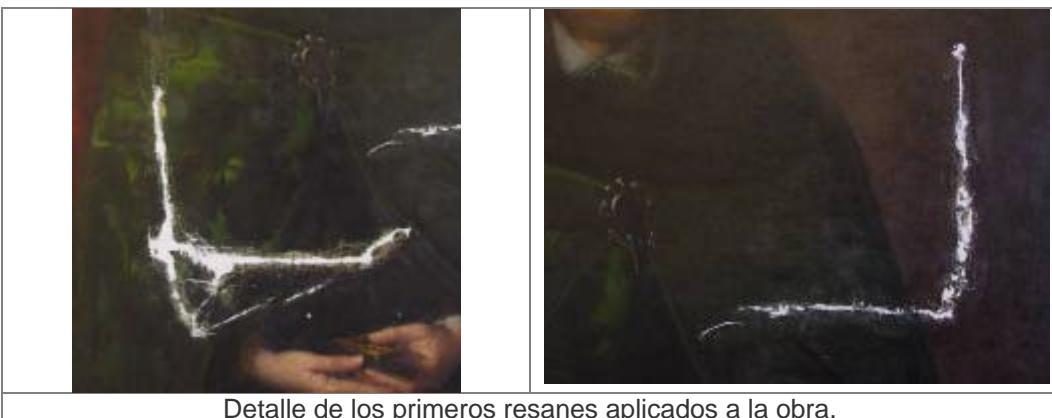
- Una vez seco el barniz las capas de resane aplicados en los faltantes de soporte y sobre la reentela de la obra continuaron deformándose y hundiéndose, probablemente a causa de las fluctuaciones de HR% (humedad relativa) y T°

(temperatura). Por esta razón se decidió retirar el trabajo realizado tanto de aplicación de resanes, como en reintegración cromática con gouache.

Detalle de los primeros resanes aplicados a la obra.

- Se aplicaron resanes de yeso dental con cola de conejo, eugenol, y glicerina en las zonas faltantes.
- Las zonas resanadas fueron reintegradas cromáticamente con técnica rigatino y gouache marca MAIMERI.

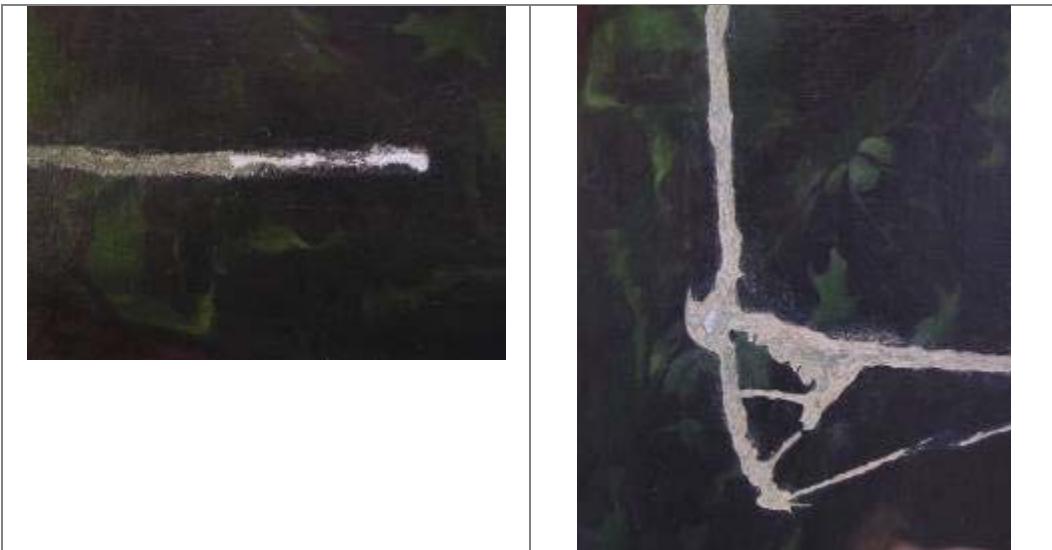
Detalle de la obra cuando retirábamos la primera capa de resane.

Detalle de la obra una vez retirado completamente el primer resane.

- Con hisopos humedecidos primeramente en nitro, se retiró la capa de barniz, y con hisopos humedecidos en agua y un escarpelo se retiraron los resanes, ambos aplicados anteriormente a la obra.

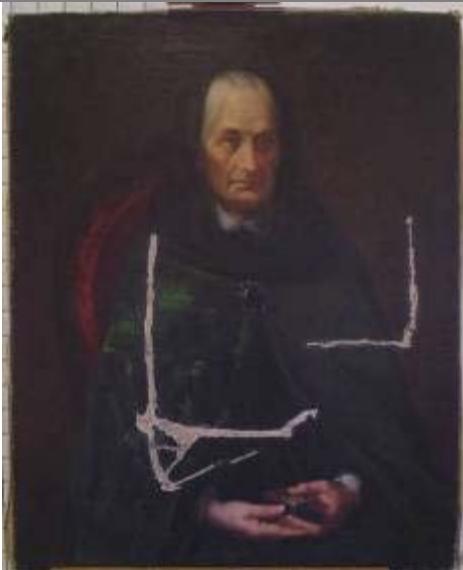
Detalle de la obra con los injertos de lino ya adheridos a la misma.

- Con un bisturí, se limpiaron las zonas que bordean los faltantes, en función de lograr una más zona limpia y definida donde trabajar.
- Con tela preparada, se realizaron los injertos y se adhirieron al soporte original de la obra con polvo de poliamida textil y a la reentela con beva film.

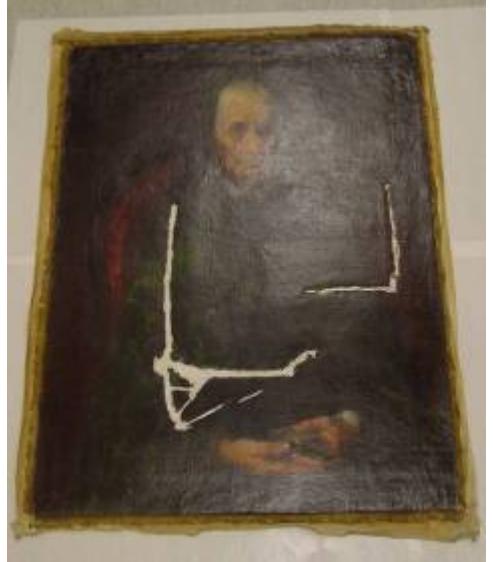
La imagen muestra la obra una vez desmontada.

- Un vez terminados los tratamientos nuevamente los resanes comenzaban a hundirse, debido a esta razón es que se decidió desmontar la obra (del bastidor), y devolver el plano perdido en los bordes de la misma, y para ello se trabajó en la humidificación de los bordes internos de la obra con un pincel con agua, los cuales posteriormente fueron planchados cuidadosamente con una espátula térmica, para así proseguir a incorporar vidrio y peso en las zonas trabajadas.

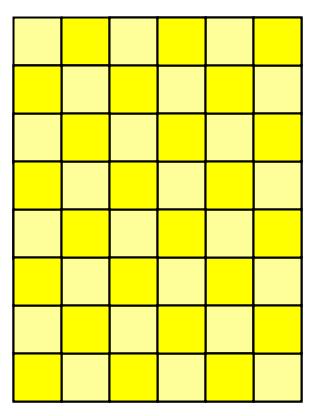
El diagrama muestra la disposición de los cuadro de cera resina en el reverso de la obra, luego de intercalar las direcciones (horizontal y vertical) de los mismos.

- Una vez realizado el tratamiento anteriormente señalado, se aplica cera resina en el reverso de la obra a fin de proporcionar una base estable a las condiciones atmosféricas en la cual se sustente la imagen de la obra. Para ello se trabajó primeramente en la remoción parcial del resane aplicado en etapas anteriores de tratamientos. Posterior a esta etapa, se aplicó cera resina por el reverso de la obra, en pequeños cuadraditos alineados en dos direcciones (horizontal y vertical) de forma alternada, y con papel siliconado por ambos lados, se introdujo la obra a la mesa térmica, donde a una T° de 60° , se derritió la cera y espacio con un rodillo de goma.

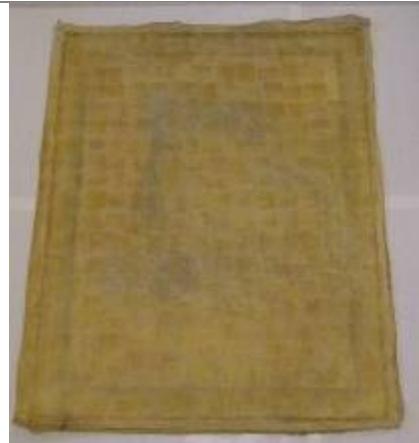
Fotografía que muestra el reverso de la obra una vez aplicada la cera resina.

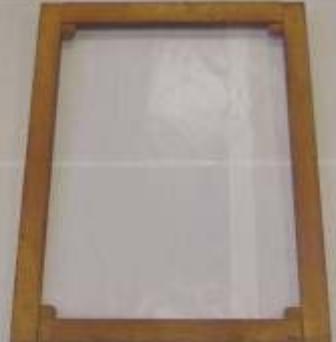
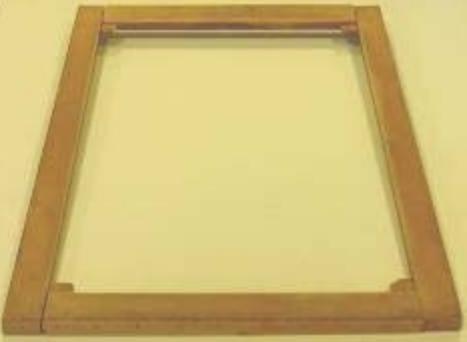
<p>La fotografía muestra el bastidor de la obra, antes de recibir los tratamientos de restauración.</p>	<p>La fotografía muestra el bastidor de la obra, después de haber recibido los tratamientos de restauración de lijado y chaflán.</p>

- La limpieza del bastidor de la obra, se realizó con aspiradora y brocha.
- El proceso de restauración del bastidor culmina con el lijado del mismo, y la formación de chaflán, lo cual a su vez contribuiría a no deformar el plano de la obra, y no generar marcas en la superficie de la pintura.

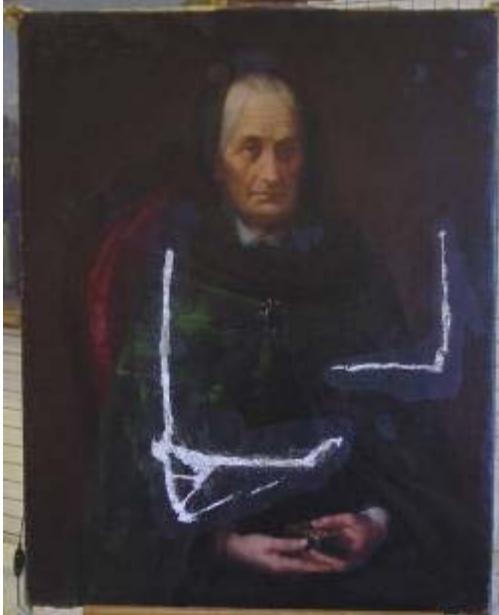
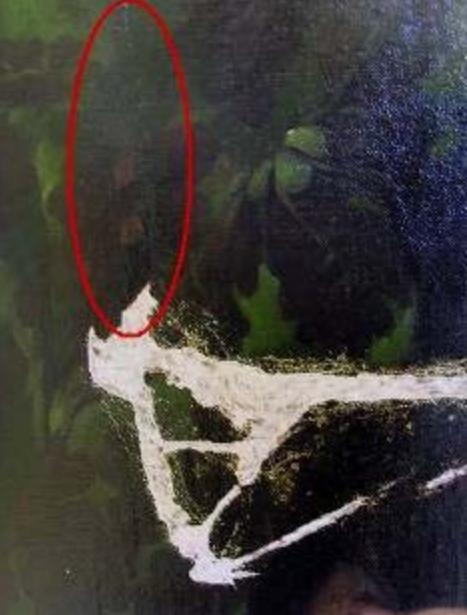
<p>Fotografía de la obra una vez montada en el bastidor de madera.</p>	<p>Fotografía de la obra, mientras se realizaba la reintegración cromática de las lagunas.</p>

- Una vez listo el bastidor y la obra se procedió a montar con pinzas de tensar y grapas de cobre, la obra al bastidor de madera.

- Los excedentes de cera coloreada se retiraron con hisopos humedecidos en bencina blanca.
- Una vez retirados los excedentes, se procedió a realizar la reintegración cromática de las zonas no integradas con color, y para ello se utilizaron pigmentos MAIMERI y barniz de retoque de la misma marca.

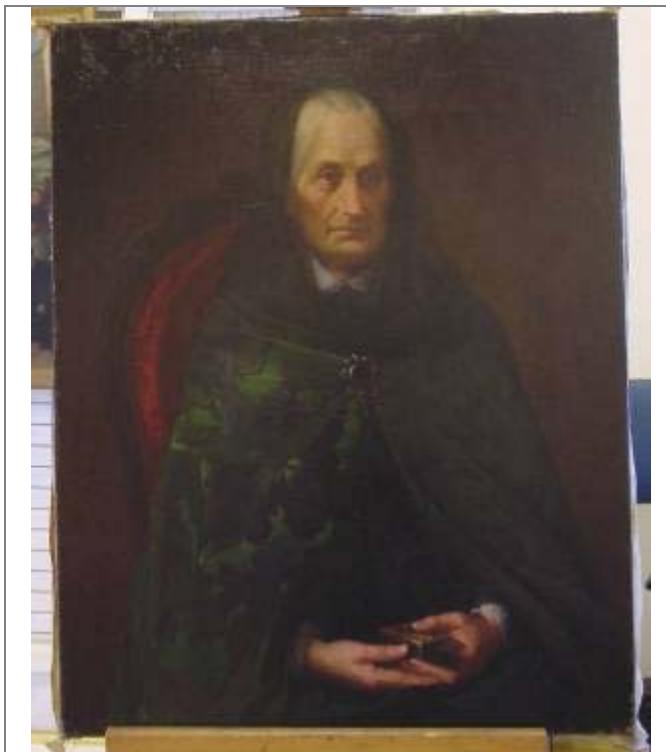
Fotografía de la obra una vez reintegradas cromáticamente todas las lagunas existentes en ella.

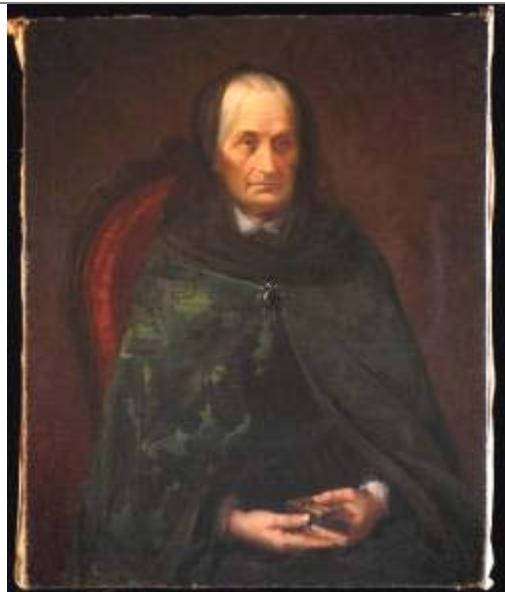
Fotografía de la obra una vez terminados todos los procesos de conservación y restauración

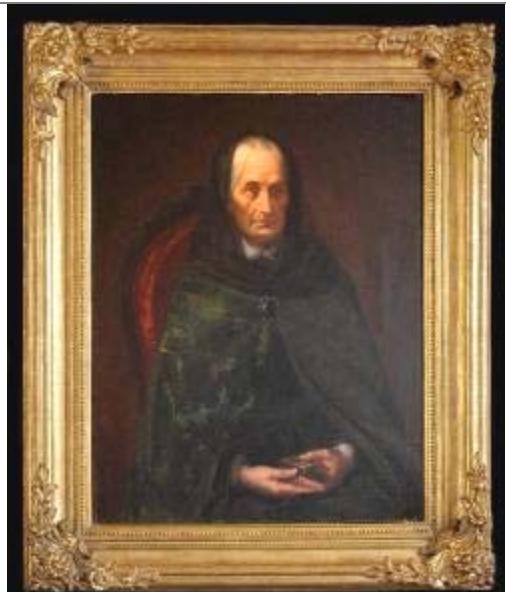
Fotografía de la obra una vez montada en el marco correspondiente a la misma, el cual también ha recibido con anterioridad, todos los tratamientos de conservación y restauración requeridos por el mismo.

- Posterior a esta etapa se ajustaron los brillos de la obra, con una capa de barniz GLOSS en spray, marca WINSOR & NEWTON.
- Una vez realizados todos los tratamientos de conservación y restauración, se procedió amontar la obra en el marco original, y para ello se emplearon plaquitas de metal (6) y papel craft engomado con engrudo ya que los bordes del cuadro quedaban distanciados de los bordes internos del marco generando considerables espacios de aire.
