INFORME DE INTERVENCIÓN

Paisaje con vacas
Alfredo Helsby (1862-1933)

Laboratorio de Pintura
Centro Nacional de Conservación y Restauración

06 de Febrero de 2019
Santiago de Chile

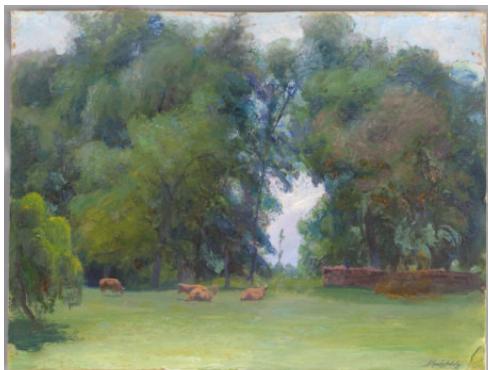
Anverso inicial. (Fotografía: Correa, C., 2015. LFD1338.02) Reverso inicial. (Fotografía: Correa, C., 2015. LFD1338.05)

- **Tipificación y caracterización de síntomas:** Se observa un rasgado de pequeñas dimensiones en el borde inferior, y un desprendimiento en la esquina inferior derecha. Dado que el montaje presentaba un vidrio, la obra no se veía afectada por gran cantidad de suciedad superficial. La esquina desprendida estaba adherida con papel japonés.
- **Identificación y origen del síntoma:** El reverso de la obra se observa bastante amarilleado, lo que indicaría una acidificación del papel de pasta mecánica. Esto produce un debilitamiento de este y facilita la aparición de deterioros como rasgados. El soporte trasero es un cartón delgado que también aportó acidez al papel.

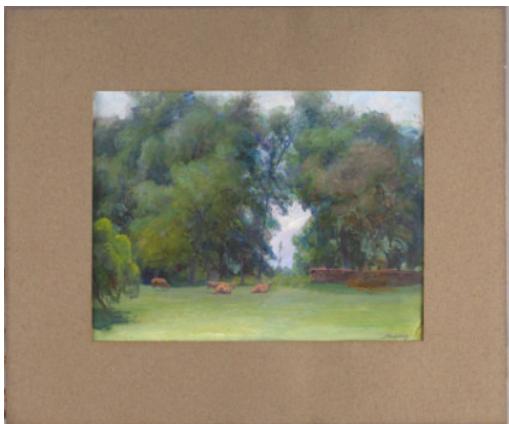
En general se encontraba en buen estado de conservación, aunque presentaba un rasgado de pequeñas dimensiones en el borde inferior y una esquina desprendida. El passepartout era de papel delgado, y se encontraba oscurecido y acidificado.

Anverso inicial con paspartout oscuro.
LFD1338.02. (Fotografía: Correa, C. 2015.)

Se decidió cambiar también el passepartout por una material libre de ácido, y hacer una carpeta de conservación que permitiera su exhibición en las condiciones óptimas.

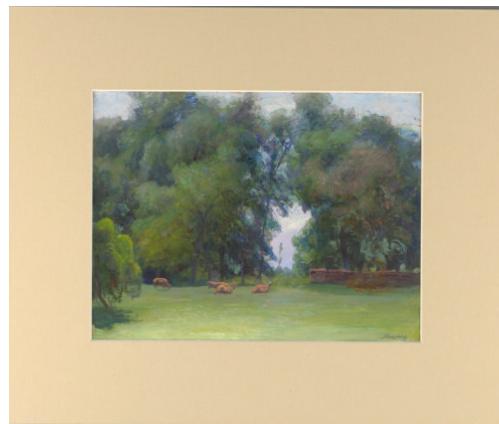
Anverso final con carpeta de conservación libre
de ácido. LFD1338.53. (Fotografía: Ormeño, L.
2016.)

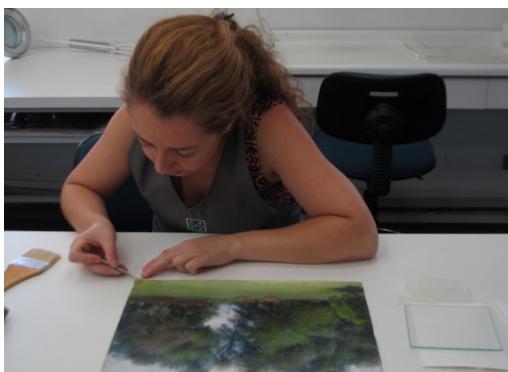
Proceso de adhesión de la esquina desprendida. LPCD717.010. (Fotografía: Pradenas, C. 2016. Archivo CNCR.)

El rasgado se unirá con papel japonés, al igual que el sector desprendido.

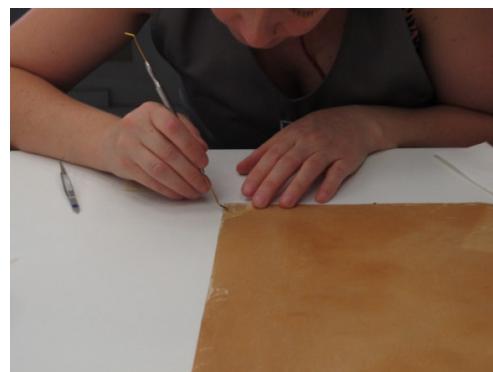
Proceso de adhesión de la esquina desprendida, reverso. LPCD717.015. (Fotografía: Pradenas, C. 2016. Archivo CNCR.)

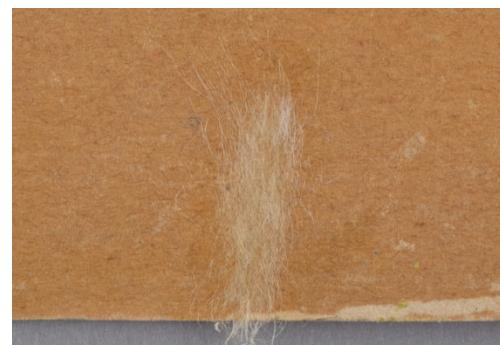
Detalle de refuerzo en rasgado, después de la intervención. LFD1338.61.
(Fotografía: Pérez, T., 2016. Archivo CNCR.)

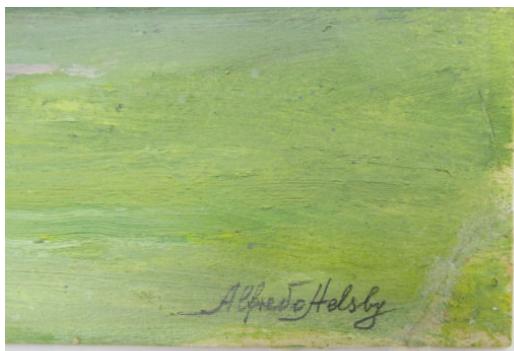
Detalle del injerto de papel japonés en esquina inferior derecha. LPCD717.022.
(Fotografía: Pérez, M. 2016. Archivo CNCR.)

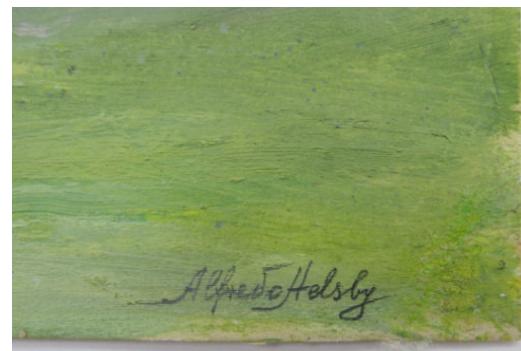
El mismo sector después de la reintegración cromática. LPCD717.025.
(Fotografía: Pérez, M., 2016. Archivo CNCR.)

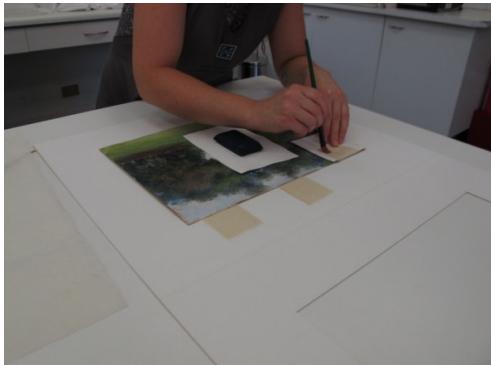
Proceso de adhesión de bisagras de papel para realizar montaje en carpeta libre de ácido que permitiera la exhibición.
LPCD717.019. (Fotografía: Pradenas, C., 2016. Archivo CNCR.)

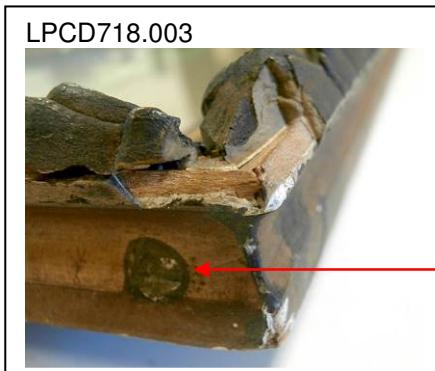
Detalle de las zonas abultadas de forma circular, con tonalidad más oscura, Seguramente este levantamiento de la preparación coincide con algún tipo de refuerzo interior de tipo tachuela que haya provocado el desprendimiento de la base blanca y haya sido reparado.

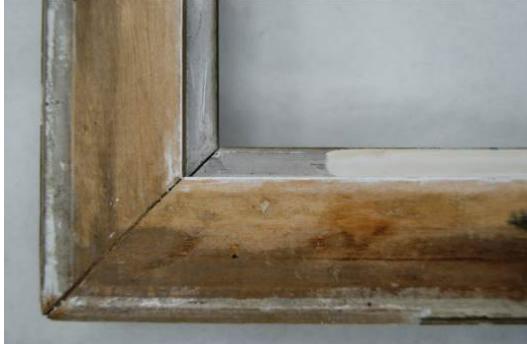
Soler, N. (2015) LPCD718.012 Detalle de la suciedad superficial en el reverso.
