**INFORME DE INTERVENCIÓN**

Curato de Aldea  
Louis-Léopold Boilly

Laboratorio de Pintura  
Centro Nacional de Conservación y Restauración

29 de Diciembre de 2011  
Santiago de Chile

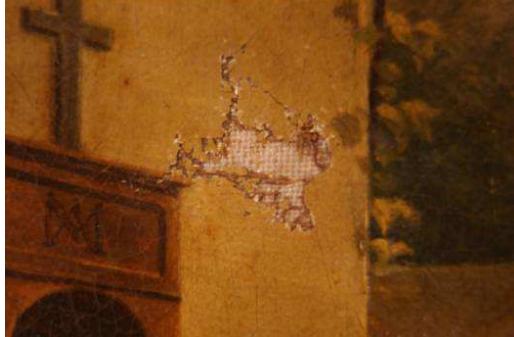
Las ampollas producidas por la quemadura eran el principal deterioro de esta obra, ya que cubrían prácticamente un tercio de ella, impidiendo una correcta lectura y poniendo en peligro su estabilidad material. El parche ubicado al centro de la quemadura, visible desde el anverso, también era un punto focal negativo, por lo que se decidió, en primer lugar, consolidar para otorgar mayor estabilidad a las zonas debilitadas por el calor y evitar que la capa pictórica se siguiera desprendiendo. También se decidió eliminar las intervenciones anteriores, que no tenían ninguna función y podían producir deformaciones en el soporte. Por otra parte, se decidió eliminar el barniz, bastante amarilleado, que oscurecía los colores, otorgando una atmósfera oscura y apagada a la pintura, e impidiendo ver ciertos motivos iconográficos, en algunos casos.

Detalle del parche visto desde por el anverso. (Fotografía: Pérez, M. 2011)	Detalle de ampollas por quemadura y faltantes de capa pictórica. (Fotografía: Pérez, M. 2011)

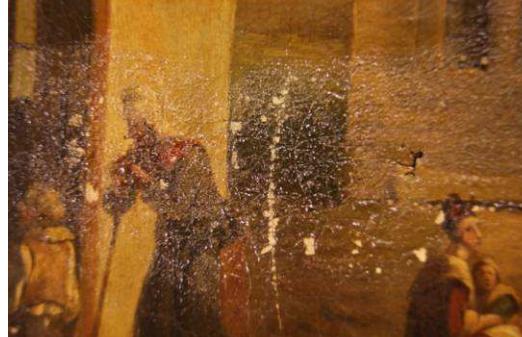
La obra se encuentra en regular a mal estado de conservación. La quemadura sufrida al aplicar el parche en una intervención anterior produjo un deterioro mucho mayor al inicial, al resultar en ampollas, desprendimiento de la capa pictórica y opacidad en la zona que estuvo expuesta al calor extremo. El faltante de soporte en el extremo inferior provocó deformaciones del plano y una falta de tensión generalizada, al no estar sujetas la tela, y el amarillamiento del barniz provocó la pérdida de profundidad y el consiguiente aplanamiento de las imágenes.

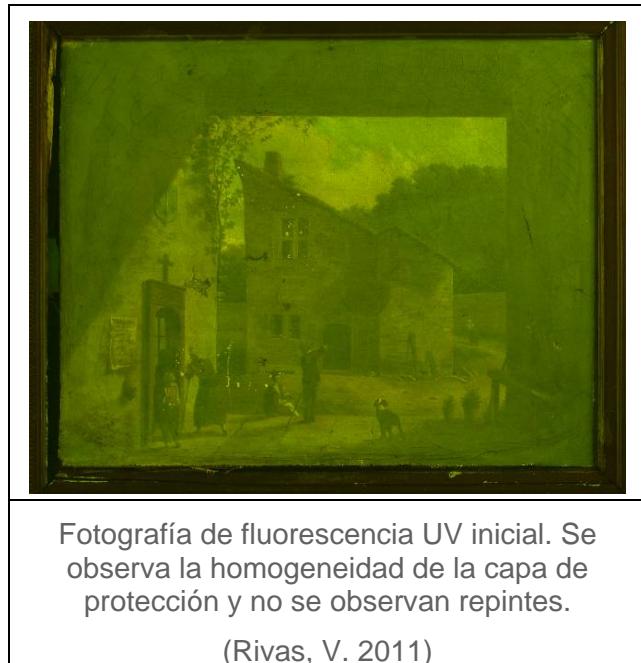
Se observa una capa de protección bastante homogénea, incluso en la zona de la quemadura, aunque esta fue producida aparentemente después de la aplicación del barniz, ya que las ampollas tendían a desprenderse al tocarlas. No se observan repintes, aunque hay algunas zonas más oscuras que corresponden a parches aplicados en intervenciones anteriores, tanto en el costado izquierdo y el sector inferior de la casa ubicada al centro de la composición como en el muro del costado izquierdo.

Fotografía de fluorescencia UV inicial. Se observa la homogeneidad de la capa de protección y no se observan repintes.
