INFORME DE INTERVENCIÓN

Marco perteneciente a la obra “Retrato de doña Julia Codesido Oyaye de Mora”

Laboratorio de Pintura
Centro Nacional de Conservación y Restauración

17 de Junio de 2013
Santiago de Chile

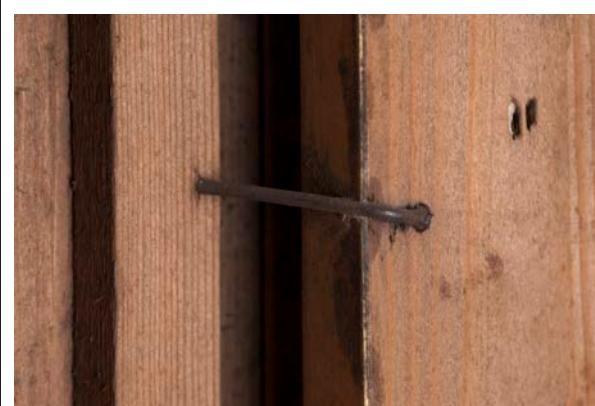
La obra presentaba suciedad superficial generalizada, elementos adheridos al soporte estructural como clavos oxidados con restos de papel, desprendimientos estructurales de las decoraciones en el listón inferior, faltante total de las decoraciones de la moldura cimancia (moldura superior), además de presentar faltantes en las esquinas superiores, los cantos inferior, superior y derecho, además de presentar faltantes de base de preparación y capa pictórica en los filos, las esquinas y la entrecalle.

En el caso de los elementos adheridos, los faltantes y desprendimientos de molduras, estos pudieron haberse provocado debido a inapropiadas maniobras de manipulación influidas probablemente por las grandes dimensiones que este posee, razón que dificulta su manipulación y lo vuelve aun mas vulnerable, además de inapropiados sistemas de almacenamiento o exhibición.

Detalle de elemento adherido en el soporte estructural del marco (Rivas, V. 2013) Cota LFD 831.40

| Problema | Método | Técnica | Materiales | Resultado |
|---|--|--|---|---|
| Elementos adheridos en el reverso | Eliminación de elementos adheridos | Eliminación mecánica | Alicate, espátula godiva | Se logró eliminar todos aquellos ajenos a la obra |

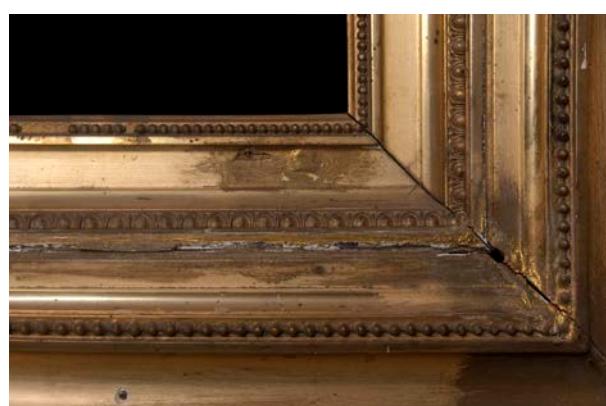
También presenta intervenciones anteriores distribuidas por todo el marco, como resanes desnivelados y repintes mal ajustados de grandes dimensiones ubicados en la zona central de la entrecalle inferior.

Detalle de esquina inferior derecha que da cuenta de la repintes, faltantes de base de preparación y capa pictórica (Rivas, V. 2013) Cota LFD 834.36

| Problema | Método | Técnica | Materiales | Resultado |
|---|--|--|---|---|
| Repintes | Eliminación de los repintes | Realización de un test de solventes basado en el triángulo de Teas, según el protocolo del Laboratorio de Pintura del CNCR | Triángulo de solubilidad, capilares, lupa binocular, hisopos de algodón y bisturí | Se logró encontrar la solución adecuada para eliminar los repintes |
| | | Aplicación de solvente con hisopos de algodón | Hisopos de algodón y Nitro | Se logró eliminar los repintes y recuperar muchas zonas originales que se encontraban cubiertas |

| Faltantes de base de preparación | Nivelación de estratos | Aplicación de resane | Pasta DAS, PVA, espátula plana | Se lograron nivelar parcialmente los estratos desnivelados |
| Faltantes de capa pictórica | Reintegración cromática | Técnica mixta | Pincel, pigmentos dorados en polvo, pigmentos aglomerados al barniz MAIMERI y Barniz de retoque | Se logró recuperar la unidad visual de la obra, y en el caso del faltante total de molduras cimencias, se logró recuperar la unidad visual y "formal" |

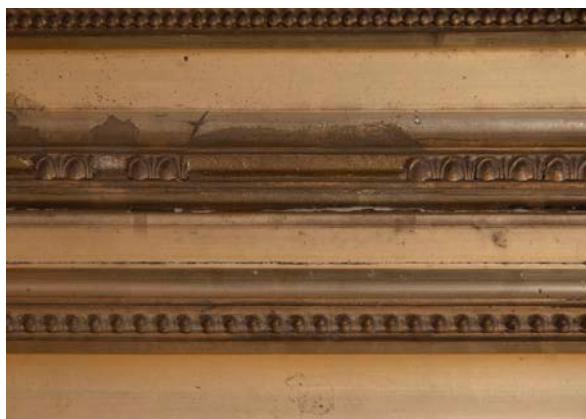
Finalmente los resanes desnivelados y los grandes repintes se generaron en intervenciones inapropiadas realizadas anteriormente.

Detalle de resane aplicado en una intervención anterior (Rivas, V. 2013) Cota LFD 831.34

| Problema | Método | Técnica | Materiales | Resultado |
|---|--|--|---|---|
| Resanes desnivelados | Nivelación de los resanes | Eliminación mecánica | Bisturí | Se logró parcialmente nivelar los estratos |

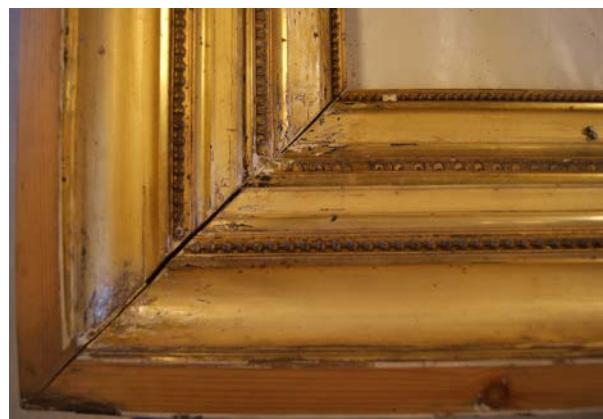
En general el marco se encuentra en regular estado de conservación. Tanto los desprendimientos de molduras, el faltante total de la moldura cimancia, los faltantes de soporte y las grietas son deterioros que se encuentran activos y que ponen en riesgo la estabilidad del soporte de las decoraciones, además de interferir en la lectura estética y formal de la obra, es debido a esta razón que se han considerado los más importantes. En el caso de las intervenciones anteriores, la suciedad superficial y los elementos adheridos al soporte estructural, han sido considerados alteraciones de menos importantes, dado que interrumpen la lectura estética del objeto.

Detalle de faltante de toda la moldura cimancia (Reveco, G. 2013) Cota LPCD 559.10

En el caso del faltante total de la moldura cimancia, resulta importante mencionar que la reunión de propuesta de intervención en la cual se invitaron a participar a profesionales de la institución propietaria y la institución mandante, resultó absolutamente exitosa y satisfactoria, debido a que en conjunto se establecieron las acciones a seguir y los criterios para abordar la alteración señalada anteriormente, los cuales se basaron básicamente en la búsqueda de antecedentes que nos permieran a identificar algunas características de la moldura faltantes, sin embargo solo obtuvimos imágenes antiguas del objeto donde para ese entonces ya presentaba el faltante total de la moldura cimancia, razón por la cual se tomó la decisión de trabajar la superficie y dorarla en función de recuperar la lectura estética del objeto sin crear un falso histórico adheriendo molduras nuevas de forma arbitraria. Decisión que permitió disminuir casi por completo la alteración, recuperando la integridad de la obra, además de sus valores estéticos y materiales.

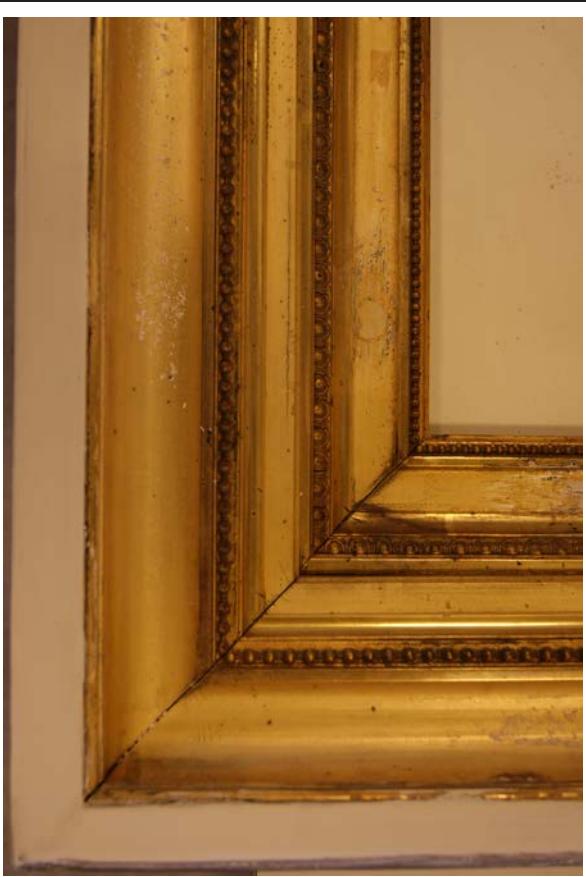
Detalle de nivelación de estrato (Reveco, G. 2013)
Cota LPCD 559.12

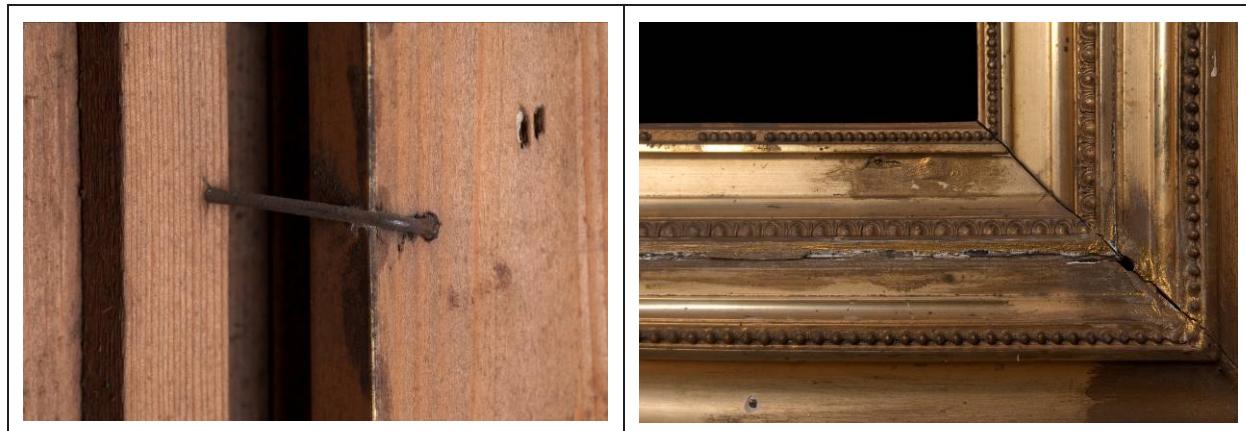
Detalle de elemento adherido en el soporte estructural del marco (Rivas, V. 2013) Cota LFD 831.40

Detalle de esquina inferior derecha que da cuenta de la repintes, faltantes de base de preparación y capa pictórica (Rivas, V. 2013) Cota LFD 834.36

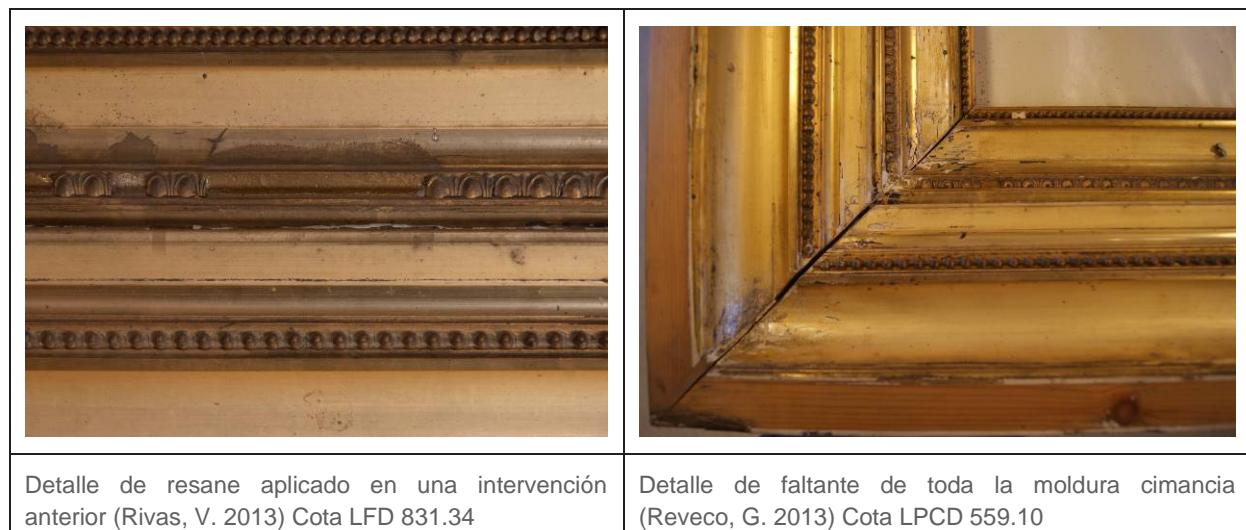
Detalle de resane aplicado en una intervención anterior (Rivas, V. 2013) Cota LFD 831.34

Detalle de faltante de toda la moldura cimancia (Reveco, G. 2013) Cota LPCD 559.10

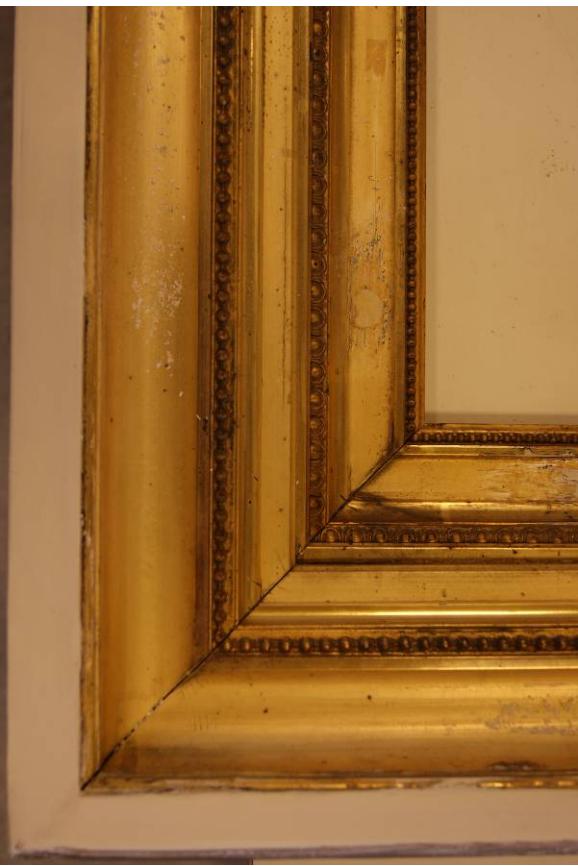
Detalle de nivelación de estrato (Reveco, G. 2013)
Cota LPCD 559.12
