## INFORME DE INTERVENCIÓN

Virgen de la Merced con San Pedro Nolasco y San Ramón Nonato

José Gil de Castro - 1817

Centro Nacional de Conservación y Restauración

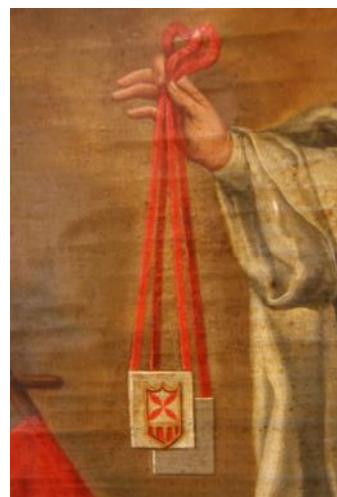
Detalle de las deformaciones horizontales del soporte. LPCD697.004. (Fotografía: Pérez, M. 2015. Archivo CNCR)

Es interesante mencionar que varios de los síntomas observados tienen el mismo origen. La acción de haber enrollado repetidamente esta pintura produjo las deformaciones del plano, las grietas, fisuras y rasgados horizontales, algunos pequeños faltantes de capa pictórica asociados a grietas y posiblemente también las abrasiones y el desprendimiento de la cinta perimetral.

La acción de enrollar la obra para transportarla en estricto rigor no debería considerarse una manipulación inadecuada, puesto que ese era el objetivo de este tipo de pintura, la transportabilidad. Las deformaciones, en cualquier caso, se ven aumentadas al realizar este enrollamiento con la capa pictórica hacia el interior, lo que hace que esta se comprima y eventualmente se produzca una separación<sup>26</sup>. En los casos más extremos, el rompimiento de la película pictórica alcanza a los demás estratos, incluyendo el soporte, momento en que la grieta forma un rasgado. Existen algunos pequeños faltantes que están asociados a las fisuras y grietas, por lo que es probable que se deban al movimiento que se produjo en la capa pictórica durante el enrollado de la obra.

Luego de los estudios y análisis realizados a la obra y las discusiones mencionadas, se ha decidido no intervenir las deformaciones horizontales, ya que dan cuenta del uso original de la pintura. Sólo se intentará atenuar dos de ellas que están muy levantadas y podrían producir una grieta de mayores dimensiones en la capa pictórica.

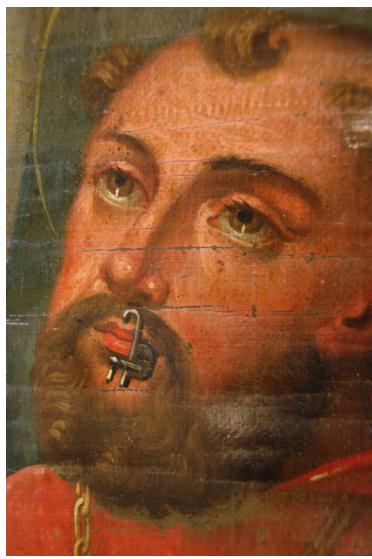
En las crestas o zonas más altas de las deformaciones se observan fisuras y grietas, las que siguen la forma horizontal de estas. En los casos más graves, algunas se han transformado en rasgados al fracturar también la fibra del soporte.

Detalle de las grietas horizontales.  
LPCD697.013. (Fotografía: Pérez, M.  
2015. Archivo CNCR)

Las grietas producidas por efecto de las deformaciones se encuentran a medio camino entre alteración y deterioro. Si bien eventualmente podrían poner en peligro la estabilidad de la obra al convertirse en rasgados o si presentaran pérdida de adherencia, también permiten identificar el proceso mediante el cual se produjeron las deformaciones, correspondiente al enrollado de la obra. En ese sentido, se podría decir que corresponden más a alteraciones que a deterioros, excepto dos o tres de mayores dimensiones que produjeron rasgados en el soporte. En ese caso, los rasgados que se produjeron en algunas grietas de la capa pictórica fueron considerados deterioros, ya que comprometen la estructura del soporte, y con esto la permanencia de la pintura.

En los faltantes de capa pictórica y en las grietas de mayor tamaño se aplicó un resane de cola de conejo al 10 % y yeso de Bolonia para nivelar los estratos antes de reintegrar cromáticamente. Antes de la reintegración se aplicó un barniz de retoque Winsor & Newton para saturar los colores y aislar de la intervención posterior.

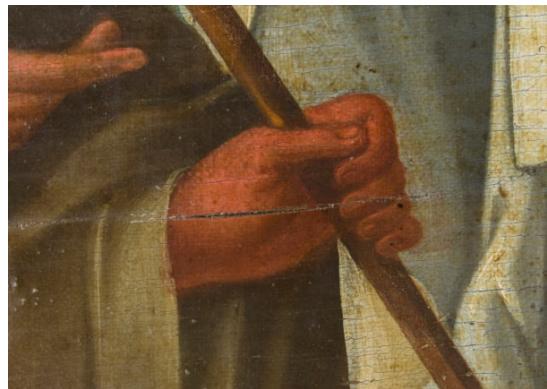
Detalle de un rasgado a partir de una grieta.  
LFD1191.033. (Fotografía: Rivas, V. 2015.  
Archivo CNCR)

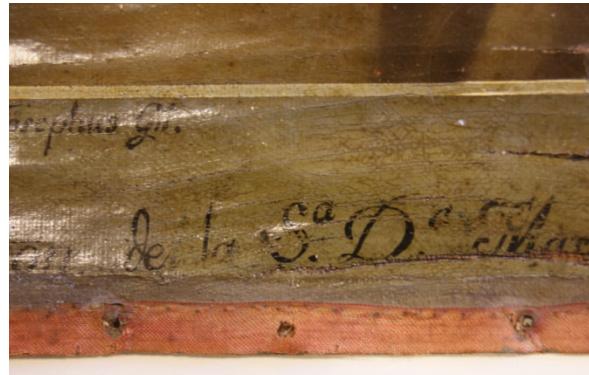
Detalle del rasgado existente en el borde inferior,  
en el texto. LPCD697.031. (Fotografía: Pérez, M.  
2015. Archivo CNCR)

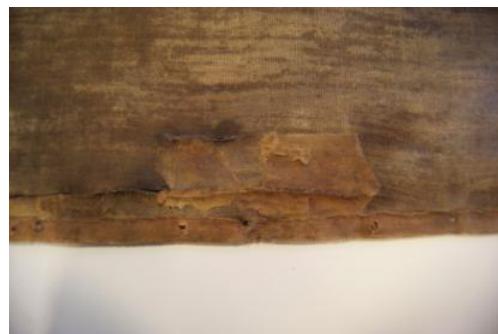
Detalle de otro parche de papel en borde inferior. LPCD697.095. (Fotografía: Pérez, M. 2015. Archivo CNCR)

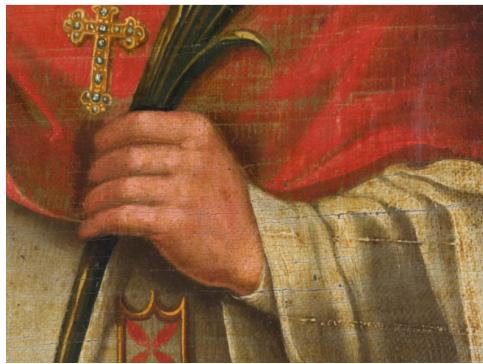
En muchos sectores es posible observar desgastes en la capa de barniz y policromía, relacionados con las grietas y deformaciones producidas por el uso, al ser una pintura de enrollar. Estos corresponden a abrasiones en la primera capa de color, que dejan ver un tono distinto por debajo. Las abrasiones modifican el color y textura de la capa pictórica, por lo tanto, producen una alteración estética y material de la obra.

Detalle de abrasiones en sector rojo del hábito de San Ramón Nonato, donde se ve un color verdoso por debajo.  
LFD1191.030. (Fotografía: Rivas, V. 2015. Archivo CNCR)

Las abrasiones también estarían relacionadas con la acción de enrollar la obra, ya que se ubican en zonas cercanas a fisuras y grietas, y debido a que están más altas que el resto muestran un desgaste en la capa pictórica por estar más expuestas al roce que los

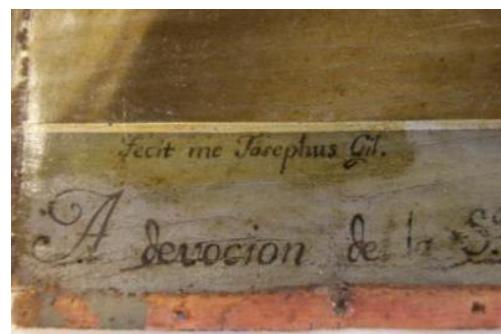
Avance proceso de eliminación del barniz, texto borde inferior. LPCD697.048. (Fotografía: Pérez, M. 2015. Archivo CNCR)

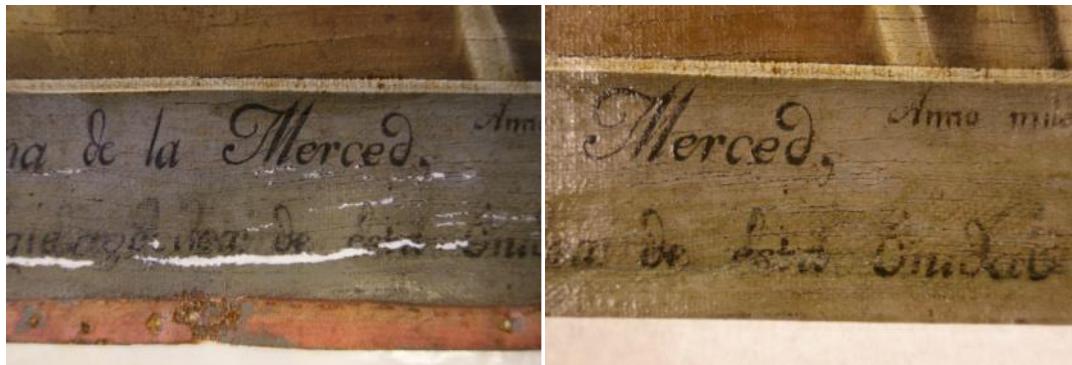
Detalle del texto en el borde inferior después de la aplicación de resanes. LPCD697.184. (Fotografía: Pérez, M. 2015. Archivo CNCR)

La misma zona después de la reintegración cromática. LPCD697.197. (Fotografía: Pérez, M. 2015. Archivo CNCR)

Finalmente se realizó la reintegración cromática con pigmentos Gamblin, y se aplicó una nueva capa de protección con barniz satinado Artist Winsor & Newton.

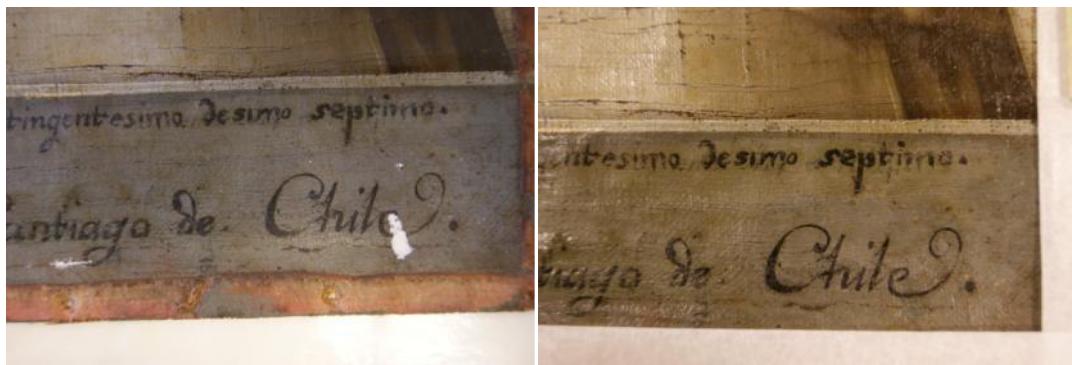
Otro detalle del texto después de la aplicación de resanes. LPCD697.186. (Fotografía: Pérez, M. 2015. Archivo CNCR)

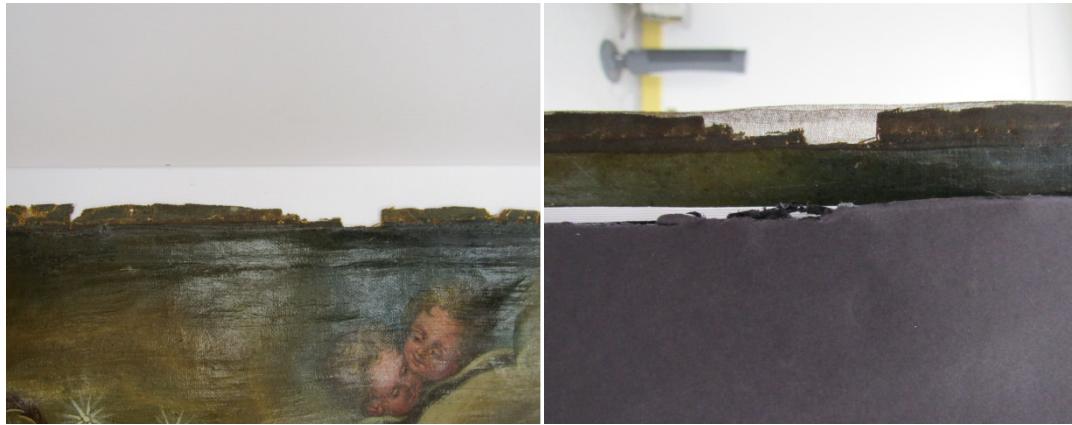
Los desprendimientos y faltantes del borde superior no afectan la apreciación de la obra. Sin embargo, al menos los desprendimientos serían considerados un deterioro ya que podrían desprenderse totalmente, agrandando los faltantes, que si bien en este momento sólo se encuentran en el borde, podrían llegar a afectar la imagen.

Borde superior con faltantes de soporte, después de retirar los parches temporales para exhibición. LPCD697.235. (Fotografía: Pérez, M. 2017. Archivo CNCR)

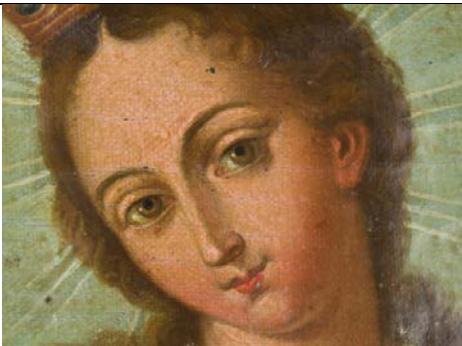
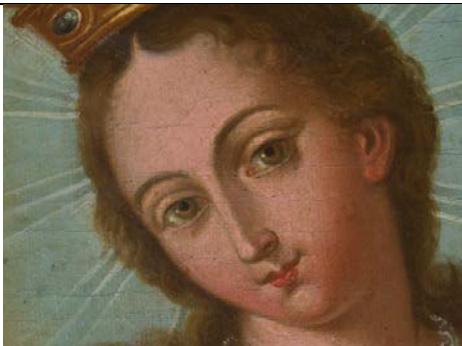
Detalle del rostro de la Virgen antes de la intervención. (Fotografía: Rivas, V. 2015. Archivo CNCR)	Detalle del rostro de la Virgen después de la intervención. (Fotografía: Rivas, V. 2015. Archivo CNCR)

- Eliminación del barniz amarilleado.
- Nivelación de estratos en grietas.
- Reintegración cromática.
- Aplicación de nueva capa de protección.

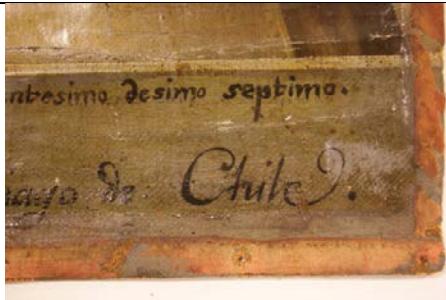
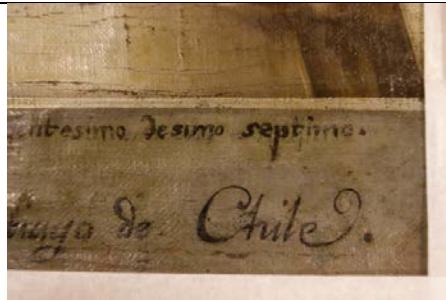
Detalle del texto en esquina inferior derecha, antes de la intervención. (Fotografía: Pérez, M. 2015. Archivo CNCR)	Detalle del texto en esquina inferior derecha, después de la intervención. (Fotografía: Pérez, M. 2015. Archivo CNCR)
