INFORME DE INTERVENCIÓN

Pintura de Caballete
Retrato de Doña Carmen Alcalde y Velasco
(Raymond Monvoisin 1843)

Laboratorio de Pintura
Centro Nacional de Conservación y Restauración

10 de Mayo de 2018
Santiago de Chile

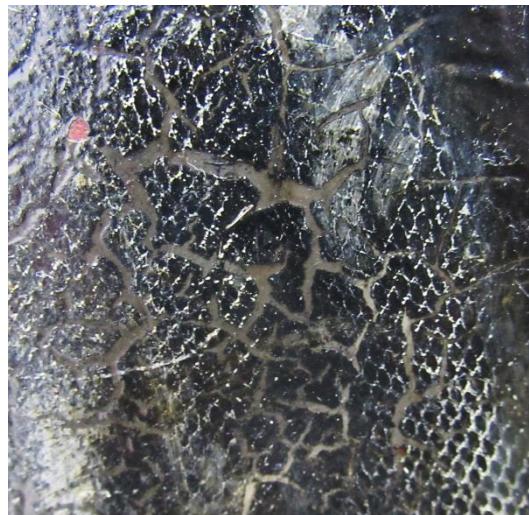
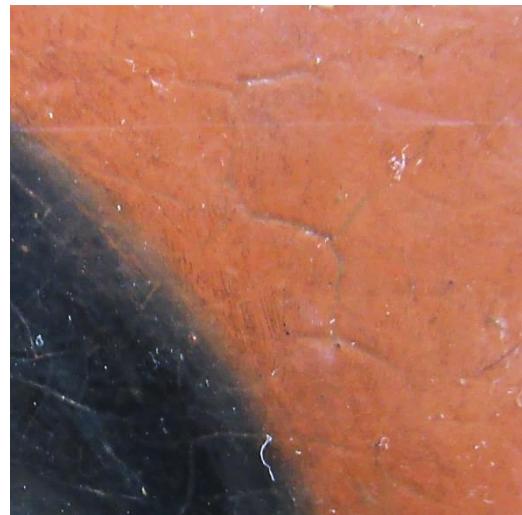
Detalle de un craquelado que se estima de secado en el que la pintura ha sufrido algún tipo de retracción del estrato durante el secado o bien un estiramiento del soporte en esa área. LPCD817.008 (Soler, N. 2018) Detalle de craquelados del fondo donde las fisuras provocadas por los mismos están igualmente cubiertas de pintura de forma homogénea LPCD817.009 (Soler, N. 2018)

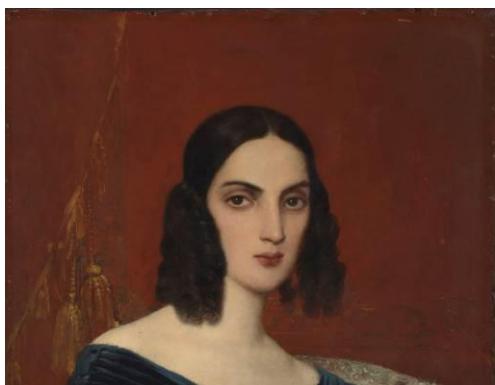
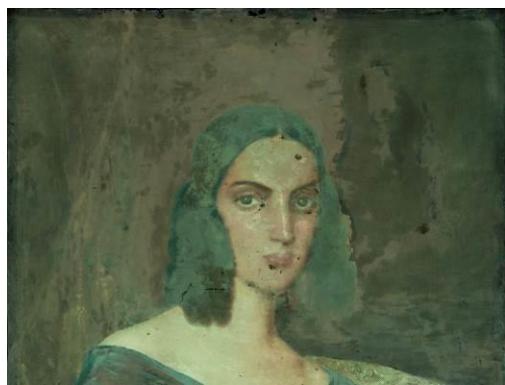
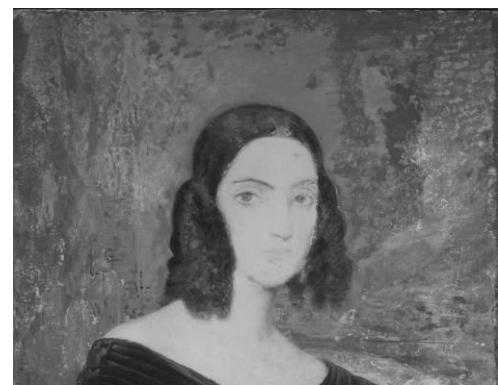
retícula ordenada, observado como retracción o merma del estrato de color durante el secado localizadas principalmente en la zona central del vestido y en el fondo a la altura del rostro a la derecha. La pincelada, principalmente en el fondo, se observa demasiado densa, cubriente e irregular según la IR, lo que coincidiría con una posible superposición de repintes. La fotografía con luz UV, indica claramente diversas fases de intervención en varias áreas del cuadro con repintes que abarcan áreas de gran tamaño.

En estas fotos, podemos ver la comparativa de cómo se observa parte del fondo vista bajo diversos tipos de iluminación. En la visible se observa un tono de rojo homogéneo, sin embargo la luz UV evidencia diversas densidades y repintes. Por último, la iluminación IR detalla los gestos de las pinceladas que se superponen en los repintes del fondo.

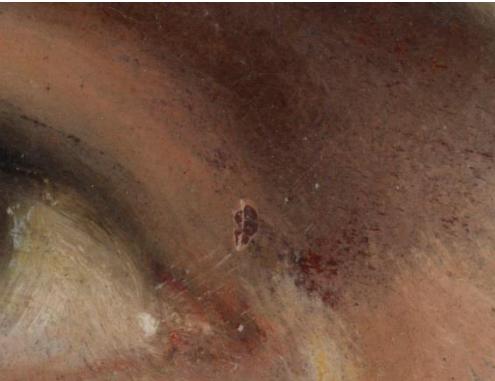
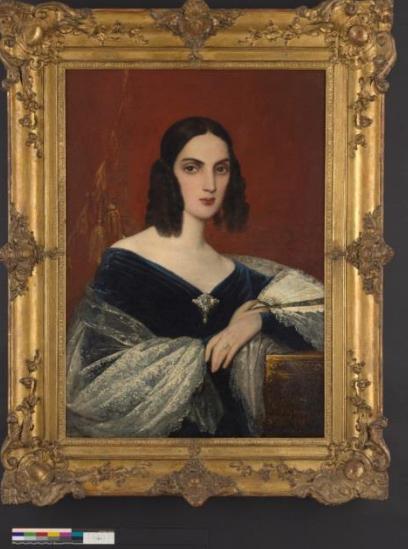
Detalle inicial ojo izquierdo. Edición de LFD1428.35 (Pérez, T, 2016)	Detalle inicial frente. LFD1428.34 (Pérez, T, 2016)	Inicial general con marco. LFD1428.01 (Ormeño, L, 2016)

Problema	Método	Técnica	Materiales	Resultado
Desajuste cromático	Reintegración	Puntillismo	Pigmentos al barniz	Ajuste tonal de las áreas.
Brillo irregular	Barnizado puntual	Rigattino	Barniz de retoque	Ajuste de las áreas mates.

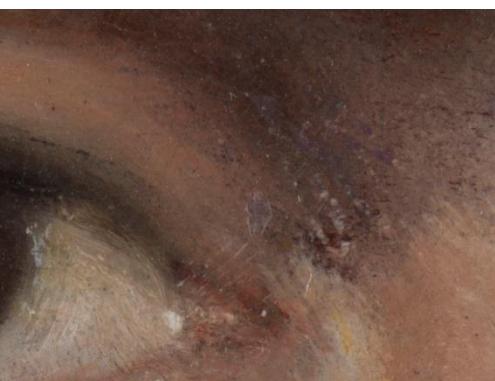
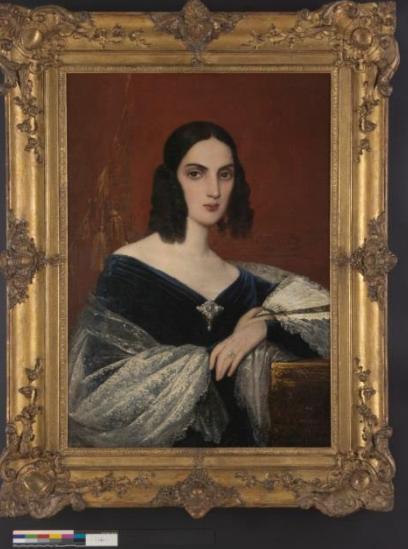
Detalle final ojo izquierdo. Edición de LFD1428.84 (Pérez, T, 2018)	Detalle final frente. LFD1428.83 (Pérez, T, 2018)	Final general con marco. LFD1428.78 (Ormeño, L, 2018)

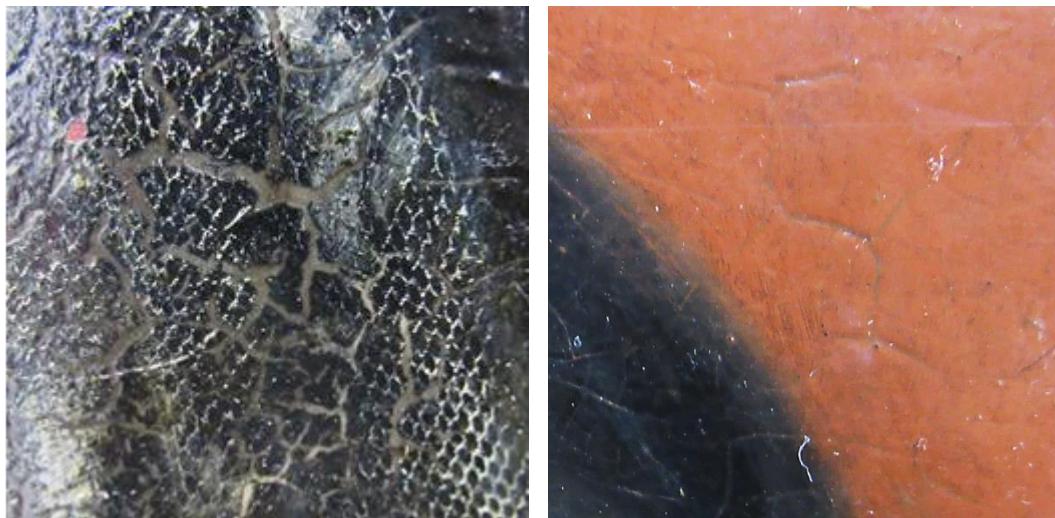
Detalle de un craquelado que se estima de secado en el que la pintura ha sufrido algún tipo de retracción del estrato durante el secado o bien un estiramiento del soporte en esa área. LPCD817.008 (Soler, N. 2018) Detalle de craquelados del fondo donde las fisuras provocadas por los mismos están igualmente cubiertas de pintura de forma homogénea LPCD817.009 (Soler, N. 2018)

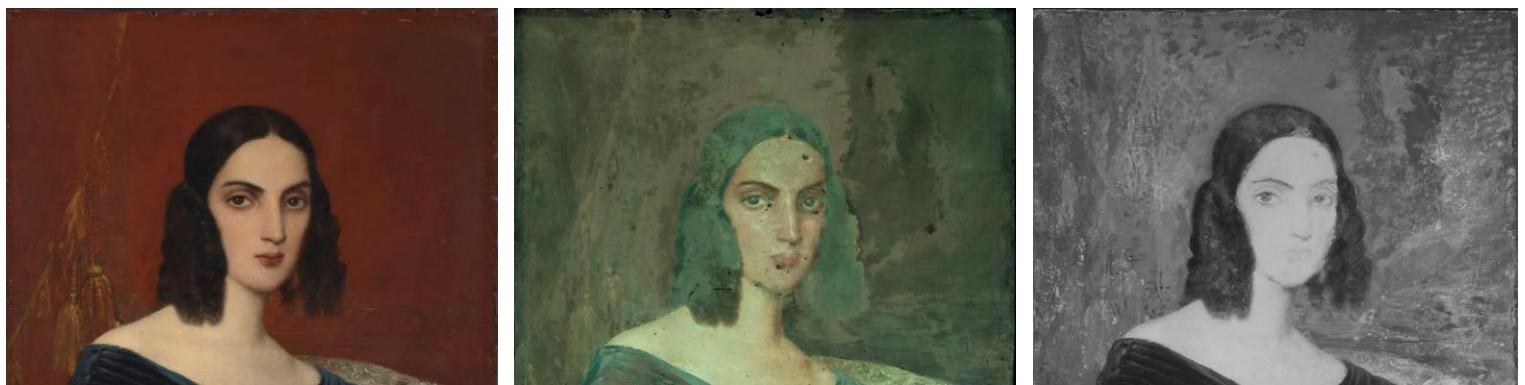
En estas fotos, podemos ver la comparativa de cómo se observa parte del fondo vista bajo diversos tipos de iluminación. En la visible se observa un tono de rojo homogéneo, sin embargo la luz UV evidencia diversas densidades y repintes. Por último, la iluminación IR detalla los gestos de las pinceladas que se superponen en los repintes del fondo.

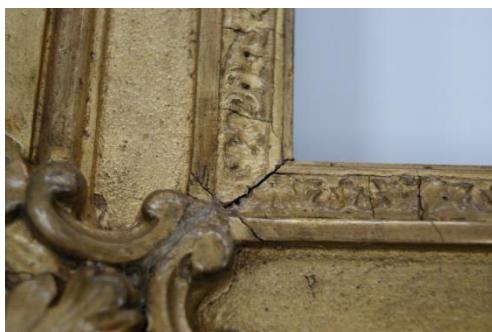
Montantes: Bueno. No se observan deterioros importantes, si algunas grietas y fisuras en las molduras, especialmente en la calle que se encuentra ornamentada por una greca. En las decoraciones del centro se observa pérdidas de pequeños elementos decorativos como flores y hojas pequeñas.

Grietas moldura. LPCD818.001 (León, C. 2018)

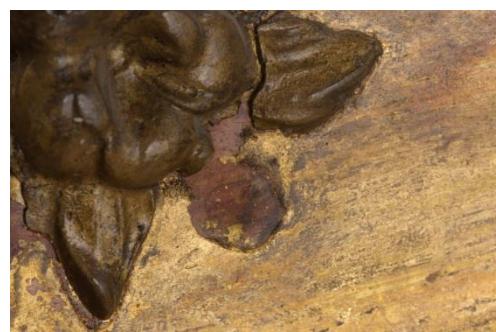
Faltante. LFD1428.20 (Ormeño, L.2018)

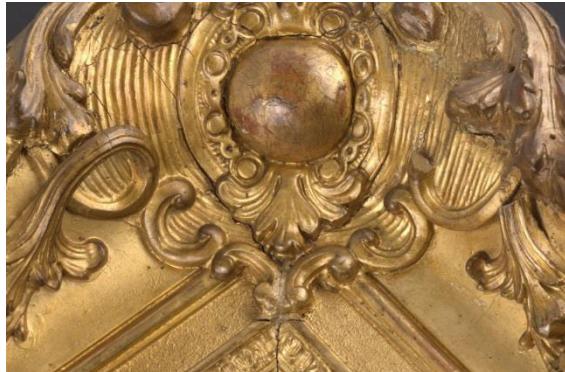
Esquinas: Bueno. Presentan fisuras y grietas en todas las decoraciones. Se observa en dos de las esquinas perdidas de parte de la ornamentación.

Perdida parte decoración LFD1428.18 (Ormeño, L.2018).

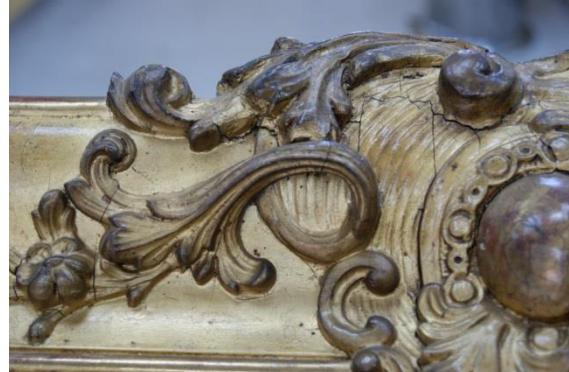
Fisuras y grietas. LPCD818.013 (León.C.2018).

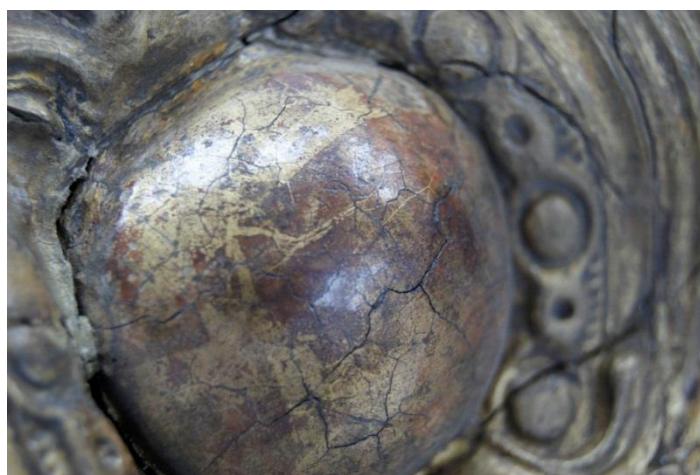
Pérdidas de Dorado. LPCD818.005 (León, C.2018).

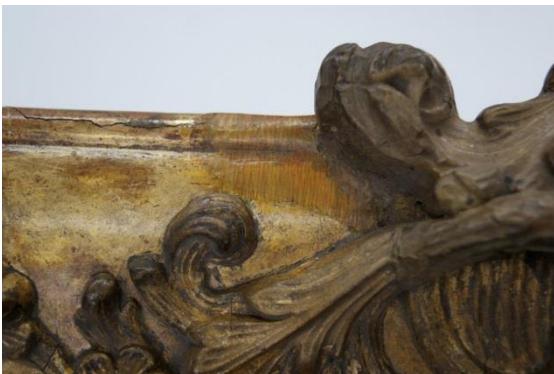
Reintegración cromática LPCD818. (León, C.2018).

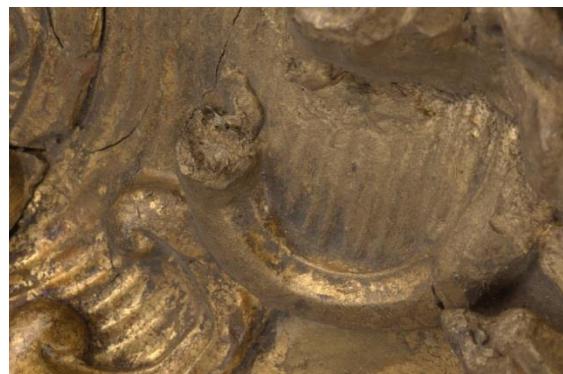
Suciedad depositada. LFD1428.17 (Ormeño, L.2018)

Problema	Método	Técnica	Materiales	Resultados
Suciedad superficial	Limpieza en forma mecánica.	Limpieza en seco y húmedo	-Brocha cedra suave -Hisopo de algodón -Agua destilada	Eliminación de agentes deteriorantes del marco
Desprendimiento de capas de preparación y elementos ornamentales	Consolidación de elementos frágiles.	Inyección de adhesivo	-Cola fuerte al 15% -Jeringa	Consolidación de ciertos elementos y capas con falta de adhesión

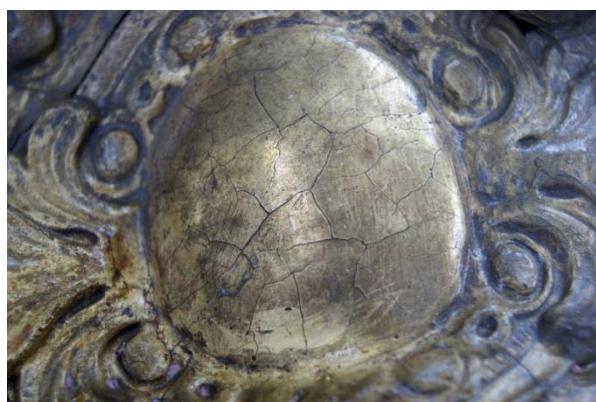
Craquelados dorado. LPCD818.(León,C.2018)
