**INFORME DE INTERVENCIÓN**

Retrato de doña Julia Codesido Oyaye de Mora  
Raymond Monvoisin / 1790-1870

Laboratorio de Pintura  
Centro Nacional de Conservación y Restauración

10 de Abril de 2013  
Santiago de Chile

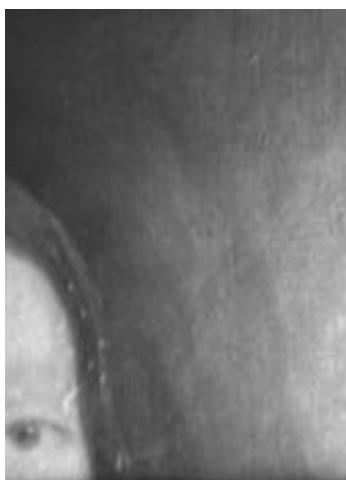
Finalmente se realizaron Refectografía IR y Transmitografía IR, las cuales evidenciaron una gran mancha oscura sobre la cabeza, pequeñas manchas más claras en el rostro de la niña (Imagen 4), las que coinciden con las pequeñas zonas de pérdida de adherencia tanto de capa pictórica como de la base de preparación al soporte, manifestadas en pequeñas burbujas (Imágenes 5 y 6), además de presentar algunos pigmentos que se hacen transparentes con esta radiación, ejemplo de ellos, son algunos rosados aplicados en las flores del vestido (Imagen 7) y algunas líneas de pinceladas demarcatorias en el

Imagen 4: Reflectografía IR, mancha oscura alrededor de la cabeza (Pérez M. 2012) Cota LPCD 558.034

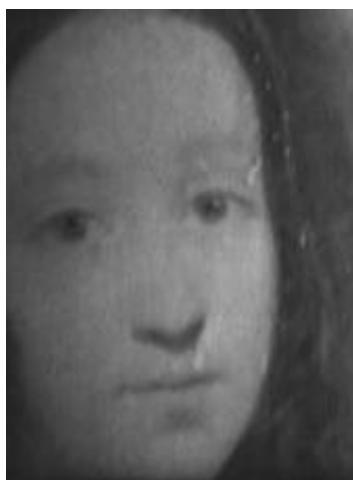
Imagen 5: Reflectografía IR, mancha claras en el rostro, por perdida de adherencia (Pérez M. 2012) Cota LPCD 558.033

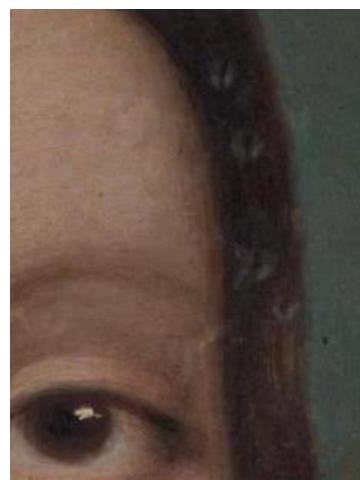
Imagen 6: Detalle de burbujas con pérdida de adherencia presentes en el rostro (Ormeño L. 2012) Cota LFD 834.18

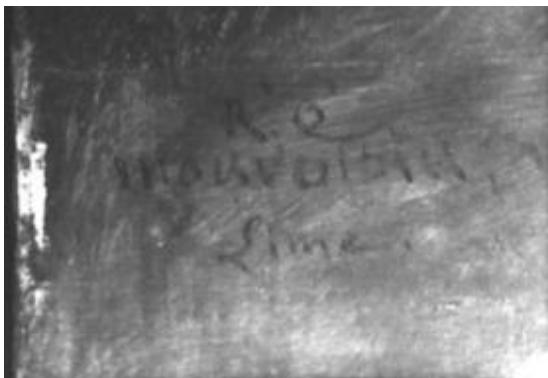
vestido. Se observa también una zona más oscura en la parte superior del vestido que podría deberse a un arrepentimiento del artista (Imagen 8). En el caso de los faltantes de capa pictórica, estos se observan como manchas blancas, evidenciando la base de preparación (Imagen 9).

Imagen 9: Reflectografía IR, faltante de capa pictórica (Pérez M. 2012) Cota LPCD 558.032

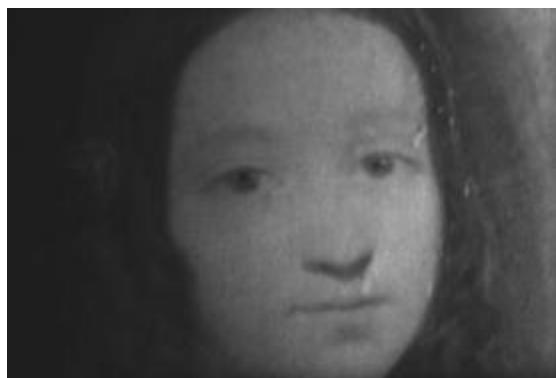
De igual modo, se observa una serie de manchas más claras de pequeño tamaño en el rostro de la niña (Imagen 7), las que coinciden con las pequeñas zonas de pérdida de adherencia tanto de capa pictórica como de la base de preparación al soporte, manifestadas en pequeñas burbujas de desprendimientos (Imagen 8).

Imagen 7: Reflectografía IR, mancha claras en el rostro, por perdida de adherencia (Pérez M. 2012)

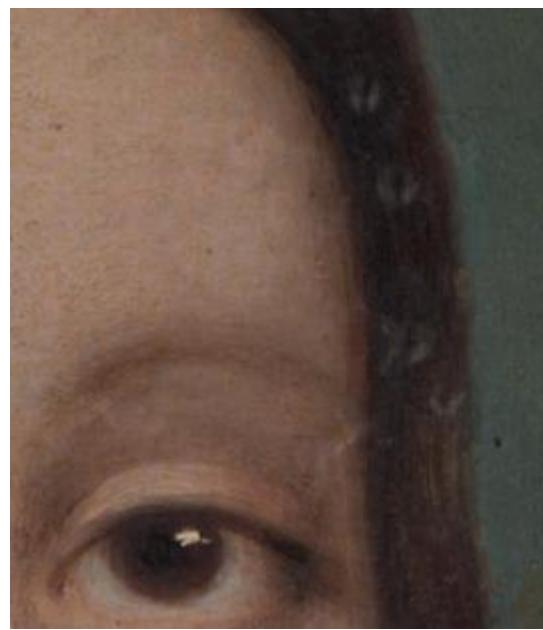
Imagen 8: Detalle de burbujas con pérdida de adherencia presentes en el rostro (Rivas V. 2012)

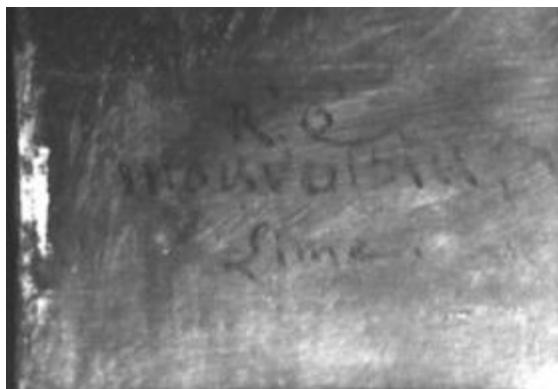
Imagen 9: Reflectografía IR, firma del artista y faltantes de capa pictórica (Pérez M. 2012)

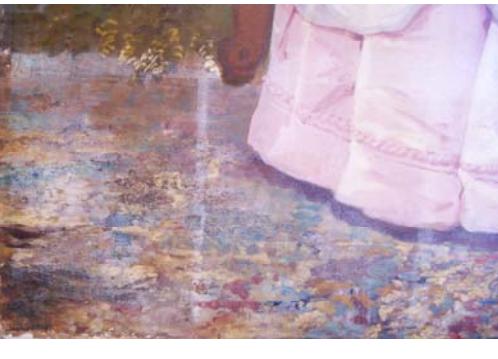
Detalle de zona pasmada (Reveco, G. 2012)	Detalle de reactivación del barniz (Reveco, G. 2012)

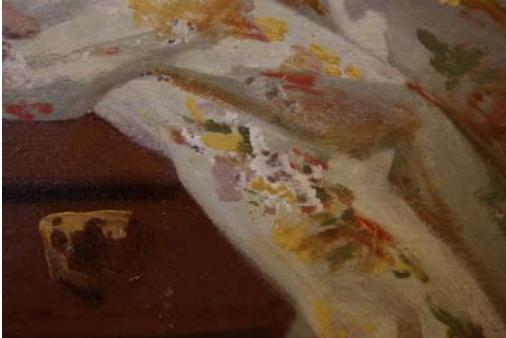
Detalle de faltante de nivelación de estratos en el manto (Reveco, G. 2012)	Detalle de reintegración cromática en el manto (Reveco, G. 2013)
