FICHA CLÍNICA N° 059

Mesa Oriental 24.83.1276

Artfacto

13 Noviembre 2017

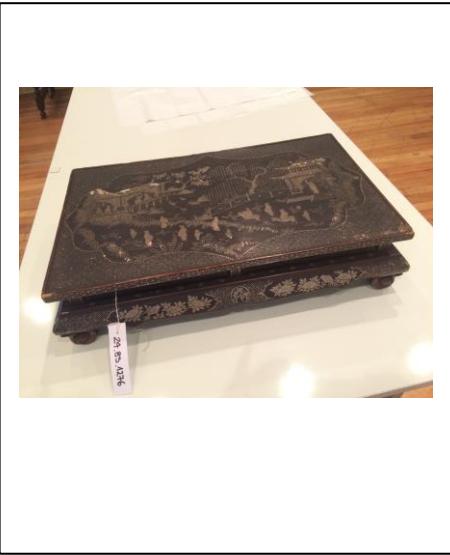
Anverso

- Presenta suciedad superficial y adherida, fisuras en la superficie.
- Se observan faltantes en la decoración (nácar).
- Posee además faltantes el borde de la cubierta, en las cuatro esquinas del soporte y en la zona superior de las patas.
- Debido a intervención anterior, la pieza presenta clavos mal adheridos y no adecuados en el interior de la cubierta, (tres clavos) esta se encuentra semi desprendida.
- Se observa barniz oxidado y sucio en la cubierta.

- Regular estado de conservación.
- Suciedad superficial y adherida.
- Presenta faltantes en la superficie y en el soporte.
- Fisuras en la cubierta.
- La cubierta se encuentra suelta, adherida parcialmente con clavos.

2. Limpieza química del nácar con alcohol etílico al 96%
3. Limpieza general con aguarrás vegetal con mezcla de hidrocarburos (bencina blanca), proporción 1:2
4. Retiro de clavos de intervención anterior que se encuentran bajo la cubierta y fijación de ésta con cola de conejo.
5. Reintegros cromáticos con pigmentos naturales en faltantes del borde de la cubierta.
6. Aplicación de cera Cosmolloid diluida en mezcla de hidrocarburos (bencina blanca), proporción 40% como protección de la pieza.
