FICHA DE DIAGNÓSTICO ABREVIADA

INSTITUCIÓN RESPONSABLE: MUSEO DE ARTES DECORATIVAS		Nº DE FICHA 22												
Nº INVENTARIO: 24.19.3	Nº REGISTRO SUR: 24-4032

COLECCIÓN: Europea Adquisición 2019														
OBJETO: Jardinera														
MATERIAL: Majolica pintada a mano														
DIMENSIONES : Alto: 34 cm. Ancho: 27 – 13 cm.														
ESTADO DE CONSERVACIÓN:														
Evaluación visual:	<table border="1" style="display: inline-table; vertical-align: middle;"> <tr> <td>MB</td> <td>B</td> <td>R</td> <td>M</td> <td>MM</td> </tr> <tr> <td></td> <td>X</td> <td></td> <td></td> <td></td> </tr> </table>				MB	B	R	M	MM		X			
MB	B	R	M	MM										
	X													
ALTERACIONES¹:

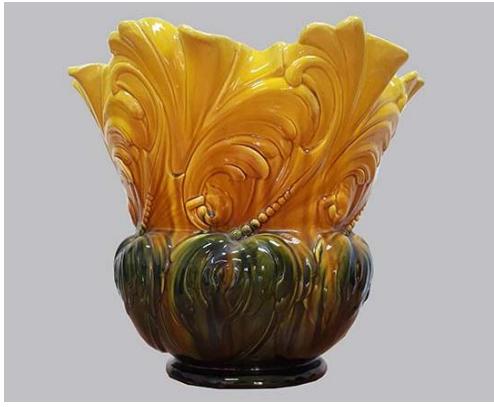
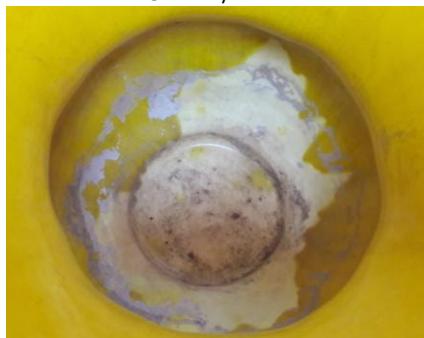
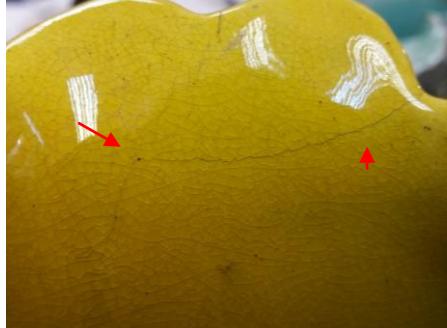
OBSERVACIONES:
26	Vandalismo			
27	Suciedad adherida		X	
28	Suciedad superficial		X	
29	Ensamblés y partes separadas			Presenta en su interior eflorescencias salinas y suciedad superficial correspondiente a polvo. Se observan pequeñas grietas y fisuras superficiales localizadas en los bordes superiores de la pieza. *Se realizó una limpieza físico – mecánica en seco con brocha.
