FICHA DE DIAGNÓSTICO ABREVIADA

INSTITUCIÓN RESPONSABLE: MUSEO DE ARTES DECORATIVAS					Nº DE FICHA 29
Nº INVENTARIO: 24.19.11	Nº REGISTRO SUR: 24-4040

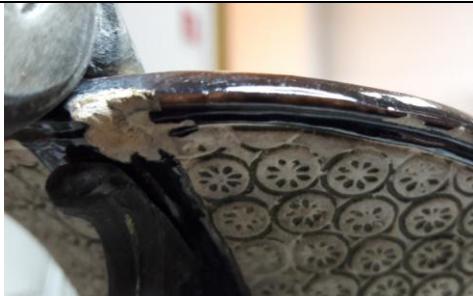
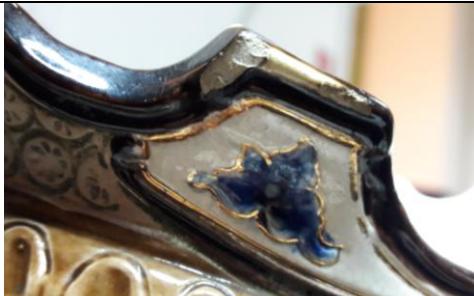
Pequeños faltantes del material de soporte ubicados en el borde superior de la pieza.

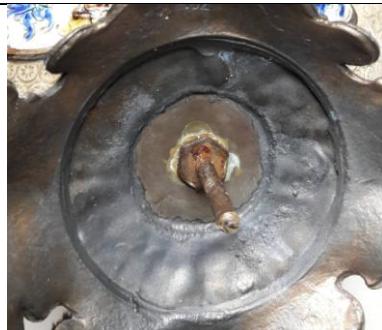
Corrosión en elemento de anclaje localizado en la zona interna de la base.

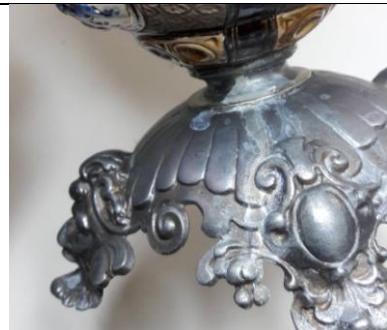
Eflorescencia salina localizada en la base.

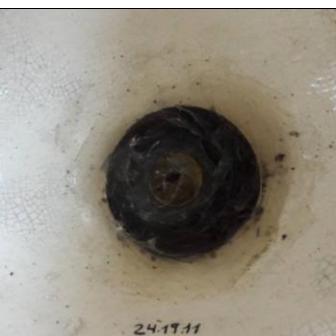
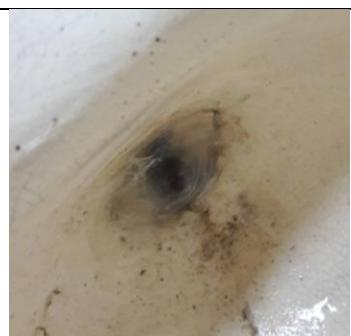
Detalle de reparación anterior: unión de elementos metálicos con material adhesivo (silicona).
