Nº DE INVENTARIO	24.23.80				
NOMBRE O DESIGNACIÓN	<input checked="" type="checkbox"/>	Asignado	De fábrica	original	
		Por tradición	Otro:		
OBTENCIÓN:	Donación				
PROPIETARIO ORIGINAL:	Rodolfo Becker Celís				
LUGAR DE RECEPCIÓN	Servicio Nacional de Patrimonio Cultural (SERPAT)				
DIMENSIONES	Alto:	1.3 cm			
	Ancho:	10.2 cm			
	Diámetro	10.2 cm			
	Espesor:	1 mm			
	Peso:				
INSCRIPCIÓN / MARCA / SELLO		Presenta			
	<input checked="" type="checkbox"/>	No presenta			
	Especificaciones:				
	Registro fotográfico:				
TIPO DE OBJETO	Doméstico		Etnográfico	Religioso	
	<input checked="" type="checkbox"/>	Decorativo	Artesanía	Industrial	
	Estructura relacionada a otro objeto		Otro:		
CARACTERÍSTICAS GENERALES DEL MATERIAL DE SOPORTE DE METAL	Puro	<input checked="" type="checkbox"/>	Aleación		
	Plata	Oro	Bronce	<input checked="" type="checkbox"/>	Aleación
	Cobre	Plomo	Estaño		Fierro
TIPO DE MATERIAL	Zinc	Otro:

FICHA DE DIAGNÓSTICO DE ESTADO DE CONSERVACIÓN
CONSERVADORA RESPONSABLE: MARCELA PAVEZ CORRIAL

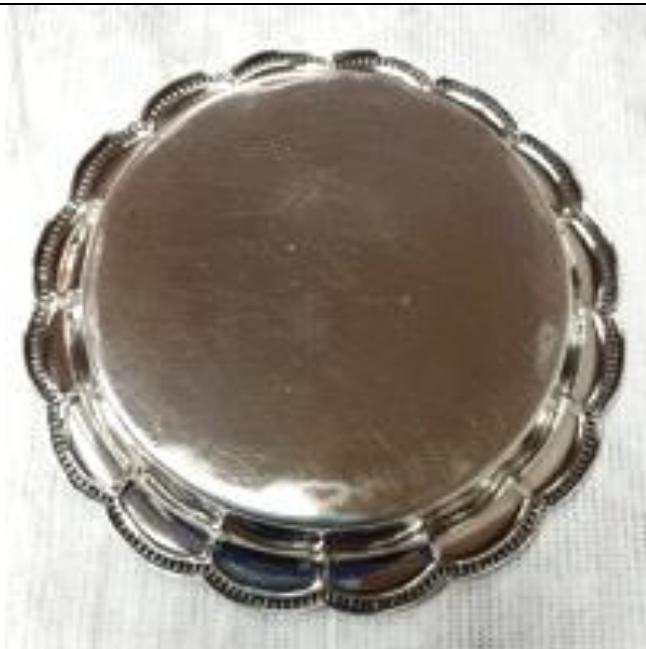
REGISTRO FOTOGRÁFICO

- Se distingue residuos de materiales de limpieza inadecuados [posiblemente cremosos] aplicados sobre la superficie del metal.

Opacidad	X	.
DAÑOS QUÍMICOS		
Corrosión		
Oxidación		
Pérdida de pátina		
Alteración de color		1 mancha anaranjada en el reverso de la base, que dejan ver la capa subyacente del metal.
Sulfuración		
DAÑOS BIOLÓGICOS		
Ataque biológico		
Oxidación		
Pérdida de patina		
Alteración del color		Ennegrecimiento en algunas zonas, principalmente en las patas por el anverso y reverso.
