INFORME ESTADO DE CONSERVACIÓN

Cuna colección de Mobiliario

Enero, 2023

Título: Cuna

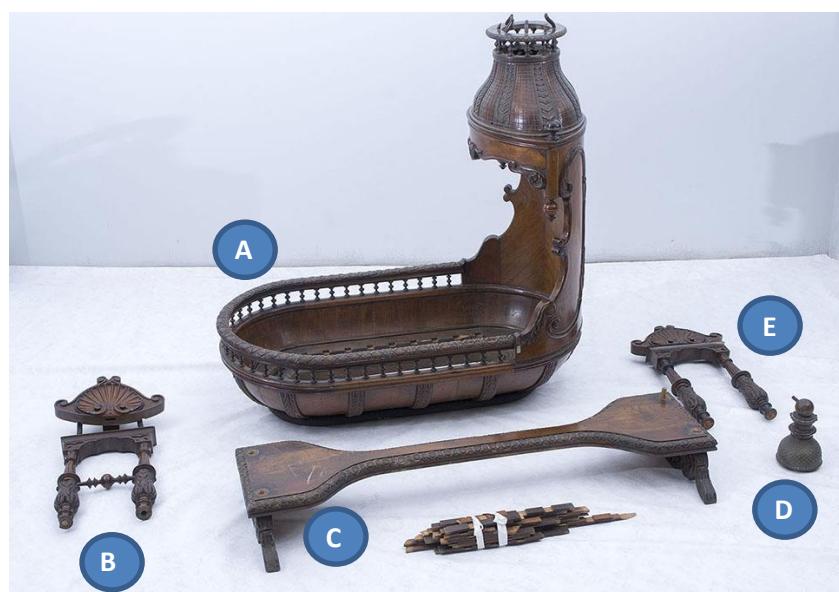
Fragmentos y piezas del objeto, en total son 42 piezas y fragmentos

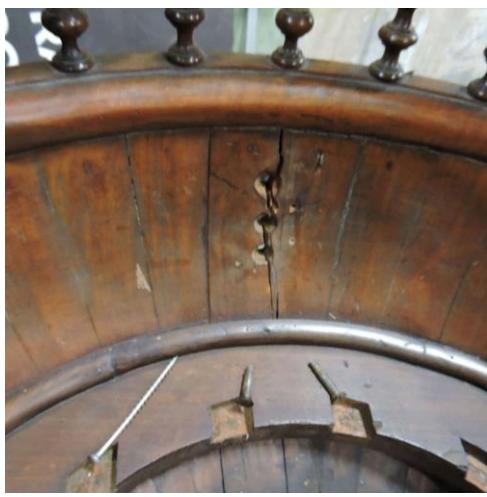
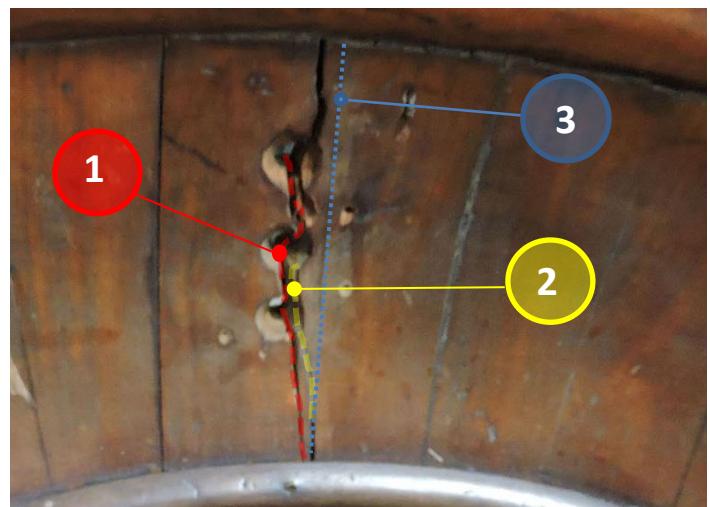
En cuanto a las fracturas una de estas afecta seriamente la estructura del objeto, se encuentra en el extremo inferior del pie de la cuna. Se trata de una fractura vertical con una leve inclinación de 95° a la izquierda y de unos 25 centímetros de extensión y unos 4 milímetros de apertura. Esta afecta una pieza de las partes ensamblables cuertas que componen la estructura lateral de la cuna. Que sea por acción de la mala manipulación, intervenciones anteriores o por almacenamiento presenta inestabilidad, generando un alto riesgo de prolongar el deterioro, lo que exige de atención en el caso de que el objeto sea sometido a alguna intervención o restauración. Dentro de esta misma fractura se observan 3 orificios verticales separados unos 2 centímetros el uno del otro, por estos orificios se insertaba los tarugos que permitía acoplar las patas y el cuerpo de la cuna. Estos orificios presentan 3 tornillos uno de los cuales es un tornillo de montaje rápido utilizado en estructuras de madera, los otros 2 tornillo son de uso en carpintería para trabajos en madera. Se observa también otro orificio de menor dimensión presumiblemente de intervenciones anteriores. También se detectaron otros orificios y trozos de tornillos en otras áreas del objeto que se usaron presumiblemente como refuerzo en los puntos de ensamblaje. Presenta deterioros del tipo físico y mecánico así como abrasiones generalizadas algunas presumiblemente causadas por la mala manipulación.

Detalle del área de fractura, esta se ubica en los pies de la cuna. Se trata de una fractura principal que mide 26 centímetros y se desplaza paralela a la junta de unión de dos piezas. La segunda fractura de menor tamaño mide alrededor de 4 centímetros va párlela a la junta y desaparece en la junta.

- 1- Se propone realizar la reposición de elementos como tarugos, ensambles deteriorados y faltantes, para otorgar sustentabilidad al objeto.
- 2- Se propone reforzar las áreas de ensamble y ejes estructurales como patas, para esta acción se sugiere el uso de pletinas metálicas cubiertas con algún material para evitar la fricción con la madera. Esto ayudaría a reforzar los puntos de ensamble que presentan inestabilidad o fragilidad evitando el deterioro de estas áreas ya intervenidas.
- 3- Se propone consolidar las áreas de fractura
- 4- En una segunda etapa, Se propone adherir fragmentos desvinculados del somier, y realizar una reintegración del área de la fractura por medio de Araldit SV-427 y Endurecedor HV-427.

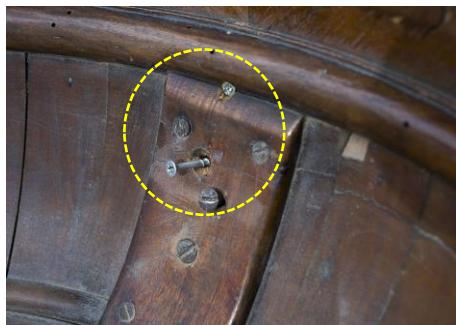
Áreas que presentan reforzamientos con tornillos de cruz diferentes a los de paleta que se observan con patina y parecen más antiguos.

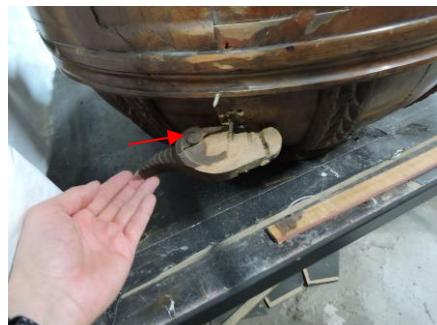
Fragmento de pieza fracturado posiblemente por el uso de tornillos como reforzamiento del ensamblaje.

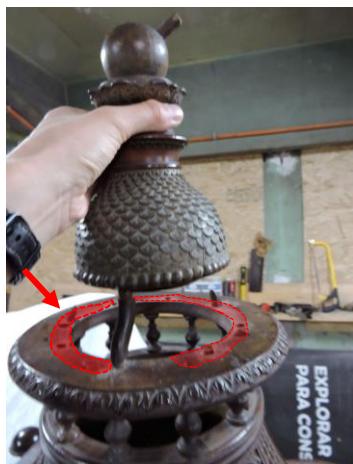
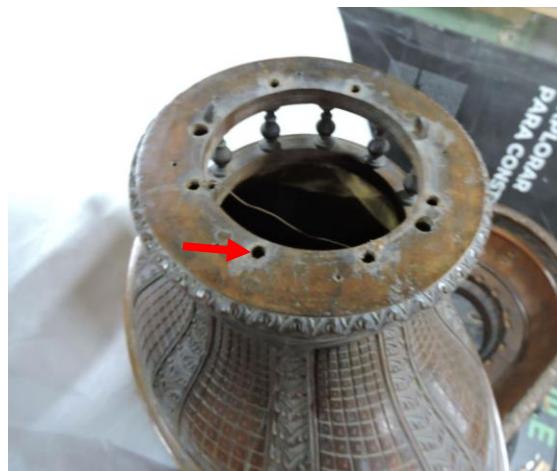
En rojo se observa el área que presenta faltantes y que permiten el sustentar la estructura ornamental superior. La flecha roja indica los orificios para el ensamblaje de las piezas.

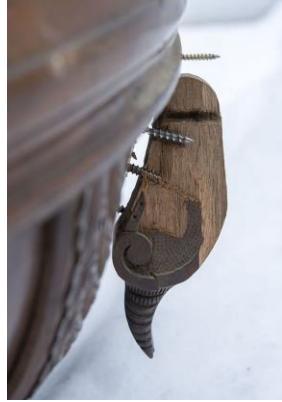
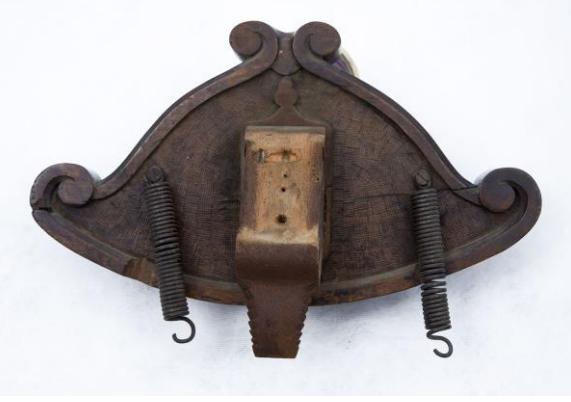
Detalle de deterioro en el área de ensamble con las patas de la cabecera de la cuna. Posiblemente provocado por el uso de tornillos como refuerzo del ensamble.	Detalle de una de las piezas que permiten el ensamble en los pis de la cuna.

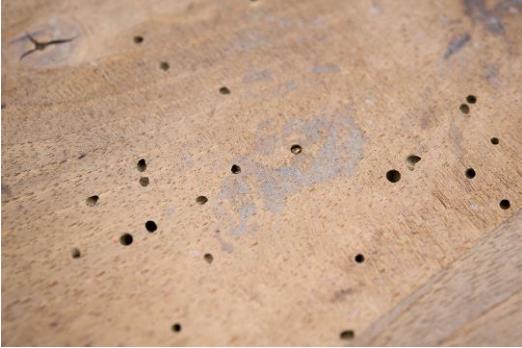
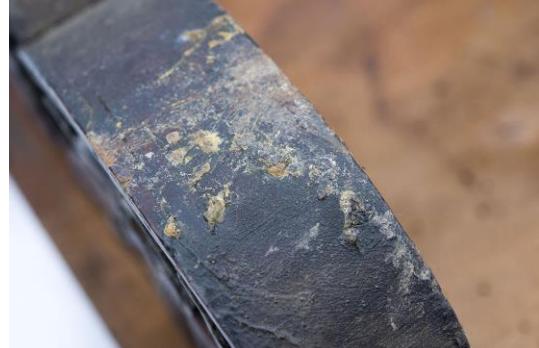
Se observan señales de biodeterioro producida por la actividad de organismos vivos, tanto en áreas de la cabecera como en fragmentos y piezas. Se desconoce si el objeto ha sido sometido a desinsectación.

Detalle de un área de una pieza del objeto afectada por una biodeterioro estos orificios provocado por la infestación de	Pieza que presenta deterioros biológicos por ataque xilófago.

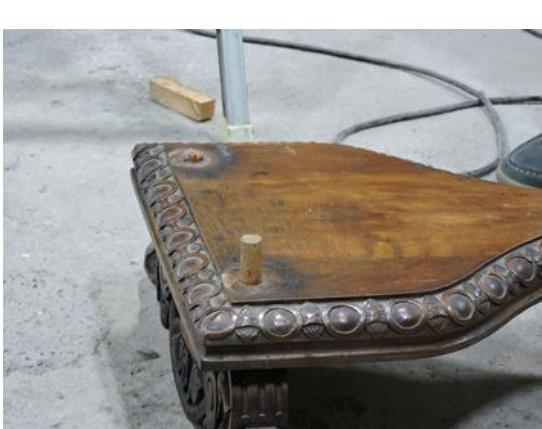
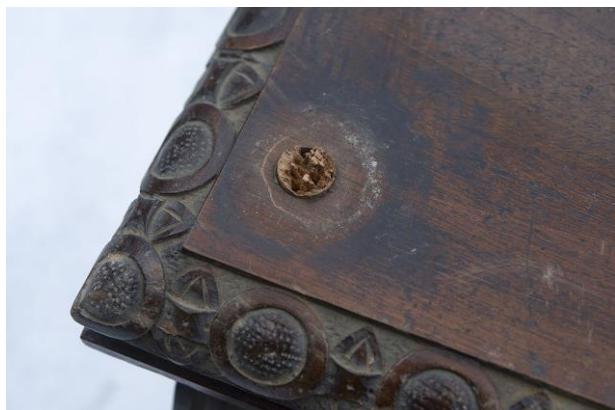
Detalles de ensambles deteriorados o faltantes en la base

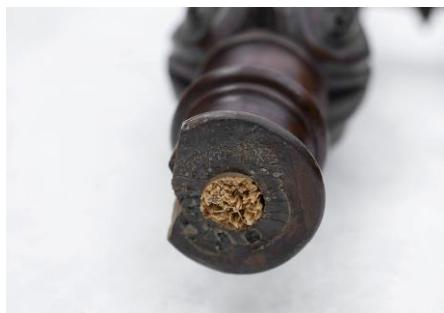
Detalle de tarugo quebrado en el interior de un ensamblaje de una de las patas, la pieza en cuestión se ensambla con una base inferior que le otorga estabilidad al objeto.

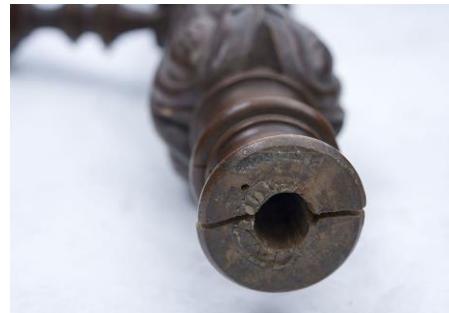
Fractura en una de las áreas de ensamble en la pata derecha de la pieza

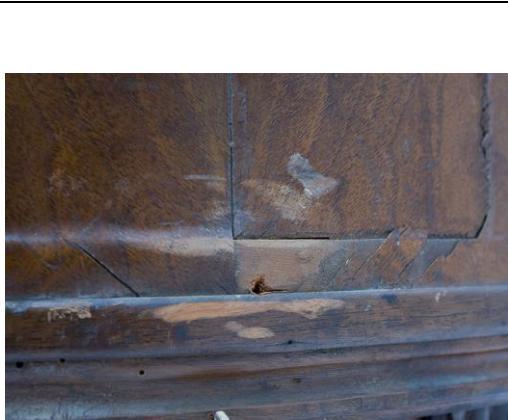
Abrasiones y desprendimientos en el área externa de la cabecera, también se observan pequeños orificios de xilófagos (flecha amarilla)

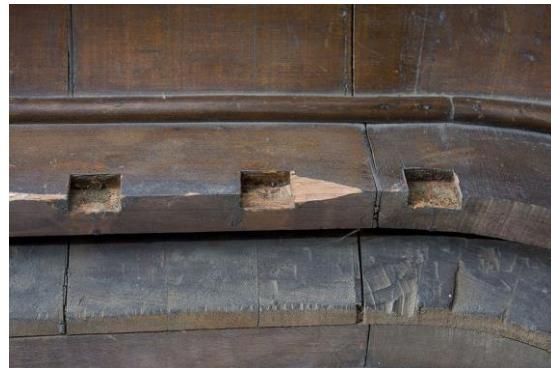
Desprendimiento área interior del objeto
