INFORME DE INTERVENCIÓN

El Castigo del Traidor
Willem Van Herp

Laboratorio de Pintura
Centro Nacional de Conservación y Restauración

10 de Junio de 2014
Santiago de Chile

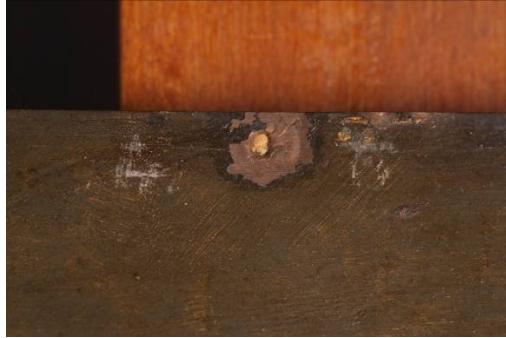
Detalle de faltante de capa pictórica y base de preparación. LFD 826.13. (L. Ormeño, 2012)	Detalle de abrasiones en los bordes. LFD 826.14. (L. Ormeño, 2012)

Los faltantes de capa pictórica, si bien son de pequeñas dimensiones, también se han considerado deterioros, ya que interfieren en la apreciación de la obra, y podrían generar corrosión. Las abrasiones y faltantes en los bordes también se han considerado deterioros, y ahora que se ha intervenido el marco para cuadrarlo es probable que estas zonas sean más visibles, por lo que deben ser restauradas. Las intervenciones anteriores en general deberían ser ajustadas: consolidar, resanar y reintegrar donde se ha perdido capa pictórica y base de preparación, y ajustar los colores en otros casos. Los puntos de corrosión deben ser tratados y aislados antes de resanar, para evitar su crecimiento y reaparición.

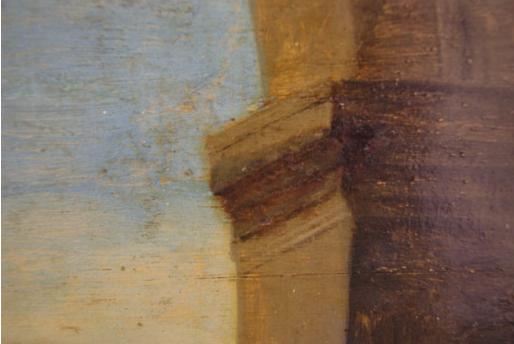
Intervención anterior con faltantes, pérdida de adherencia. (M. Pérez, 2013. LPCD 541.014)	La misma zona después de la reintegración cromática (M. Pérez, 2013. LPCD 541.69)

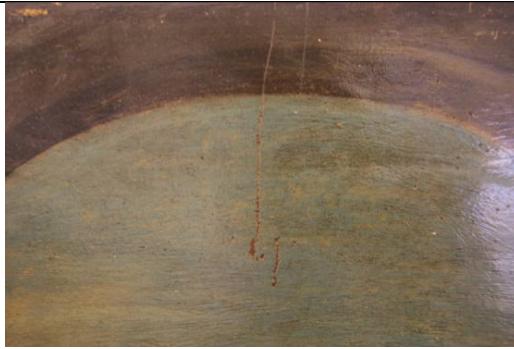
Detalle de abrasiones en el arco, antes de la restauración. (M. Pérez, 2013. LPCD 541.005)	La misma zona del arco después de la restauración (M. Pérez, 2013. LPCD 541.068)

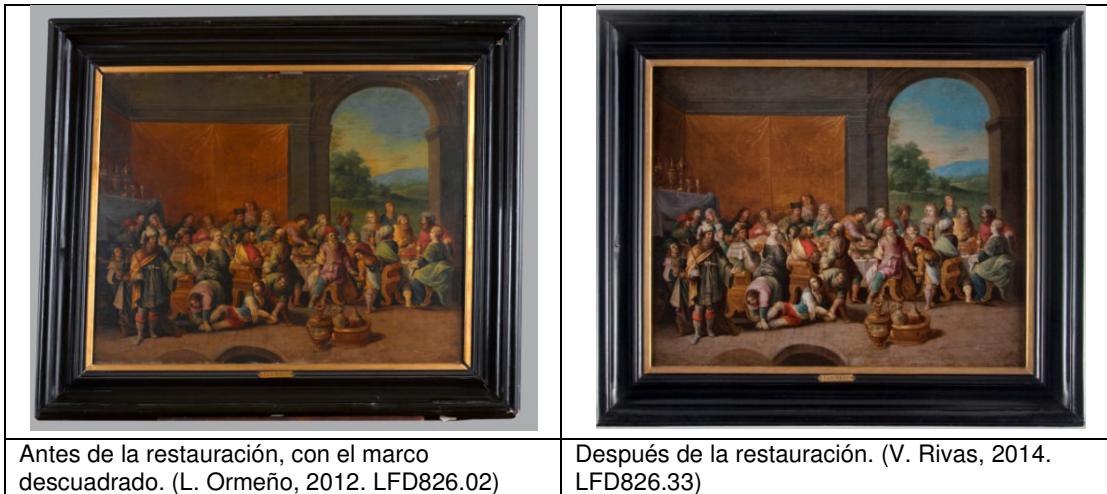
Antes de la restauración, con el marco
descuadrado. (L. Ormeño, 2012. LFD826.02)

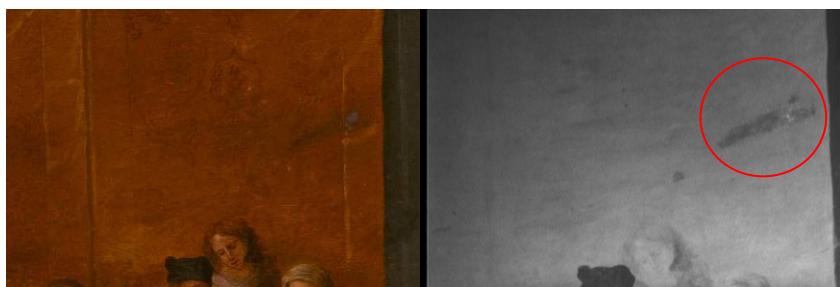
También en este reflectograma se observa un sector irregular más oscuro que corresponde a una intervención anterior. Con luz normal es posible apreciar una diferencia de color en esta zona, y además algunos sectores de faltantes de capa pictórica. (Fotografía con luz visible: L. Ormeño, 2012; Reflectografía IR: M. Pérez, 2012).

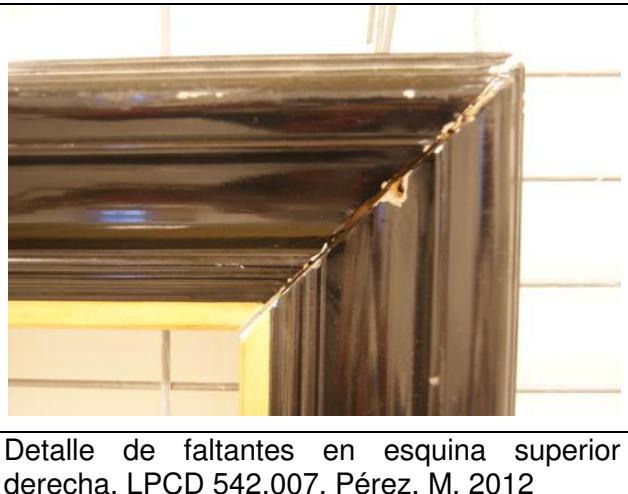
- Tipificación y caracterización de síntomas:
 - El soporte está descuadrado, con inclinación hacia la derecha, y todas las esquinas están separadas. Debido a esto, además, no sostiene adecuadamente la pintura a la que está asociado.
 - Se observan faltantes de base de preparación y capa pictórica en todas las esquinas y en los clavos de unión en el costado derecho.
 - Presenta gran cantidad de suciedad superficial

Detalle de faltantes en esquina superior derecha. LPCD 542.007. Pérez, M. 2012

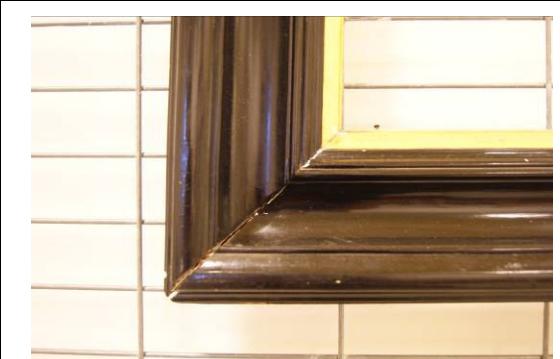
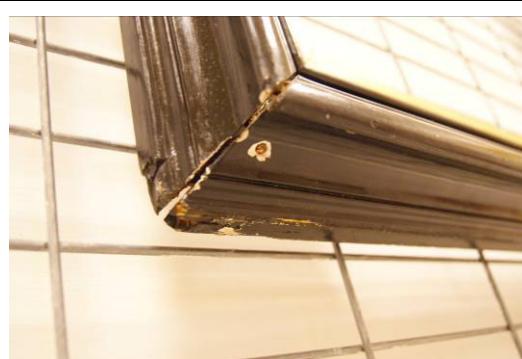
Detalle de la separación, esquina inferior izquierda. (Pérez, M. 2012)	Faltantes y separación en esquina inferior izquierda. (Pérez, M. 2012)

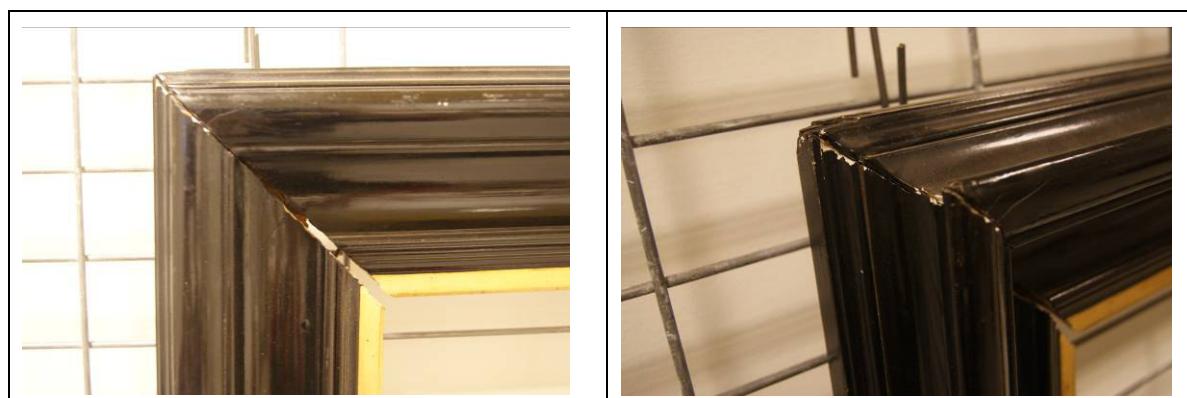
Detalle de la separación, esquina superior izquierda (Pérez, M. 2012).

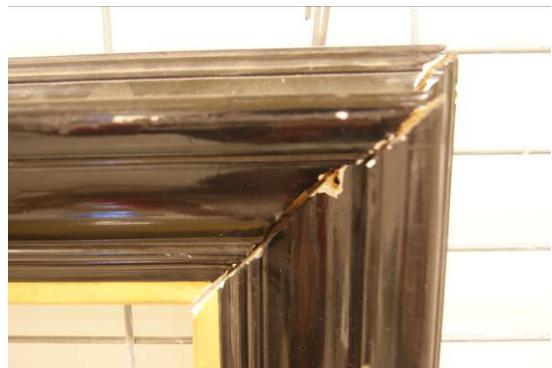
Detalle de separación y faltantes, esquina superior izquierda. (Pérez, M. 2012)

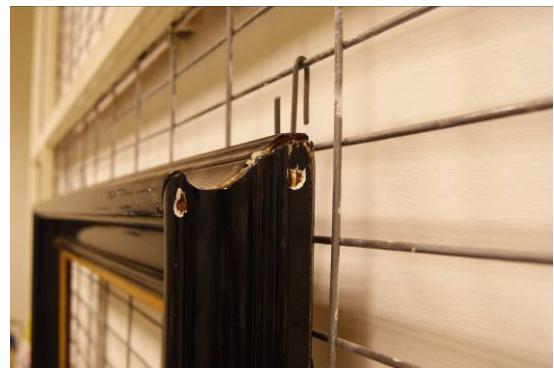
Detalle de separación de la esquina superior derecha (Pérez, M. 2012)

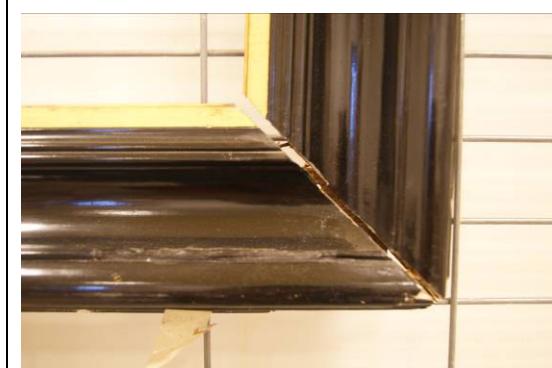
Faltantes sobre los clavos de unión, esquina superior derecha (Pérez, M. 2012).

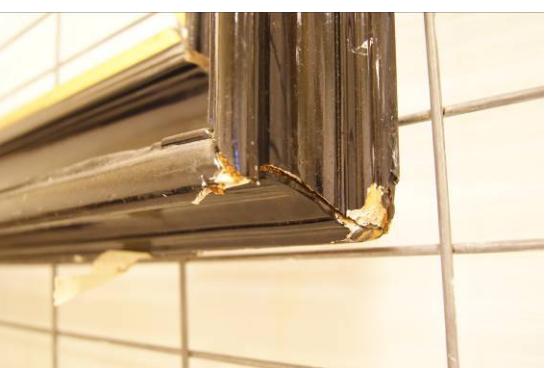
Detalle de la separación en esquina inferior derecha (Pérez, M. 2012)

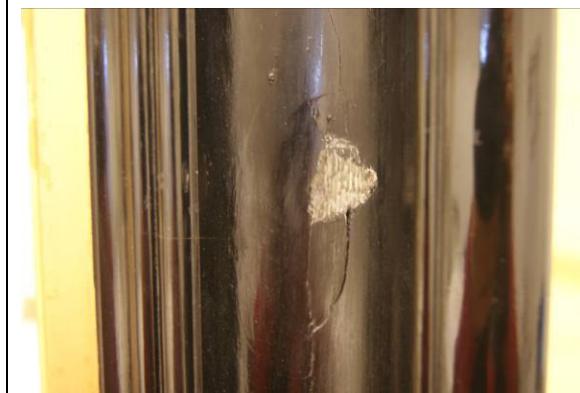
Faltantes en la esquina inferior derecha (Pérez, M. 2012)
