Restauración de la bandera de la Jura de la Independencia

Catalina Rivera Sánchez
Francisca Campos Álvarez

A continuación se expone el trabajo de restauración de una bandera histórica confeccionada en 1817 y atribuida a la Jura de la Independencia de Chile en 1818.

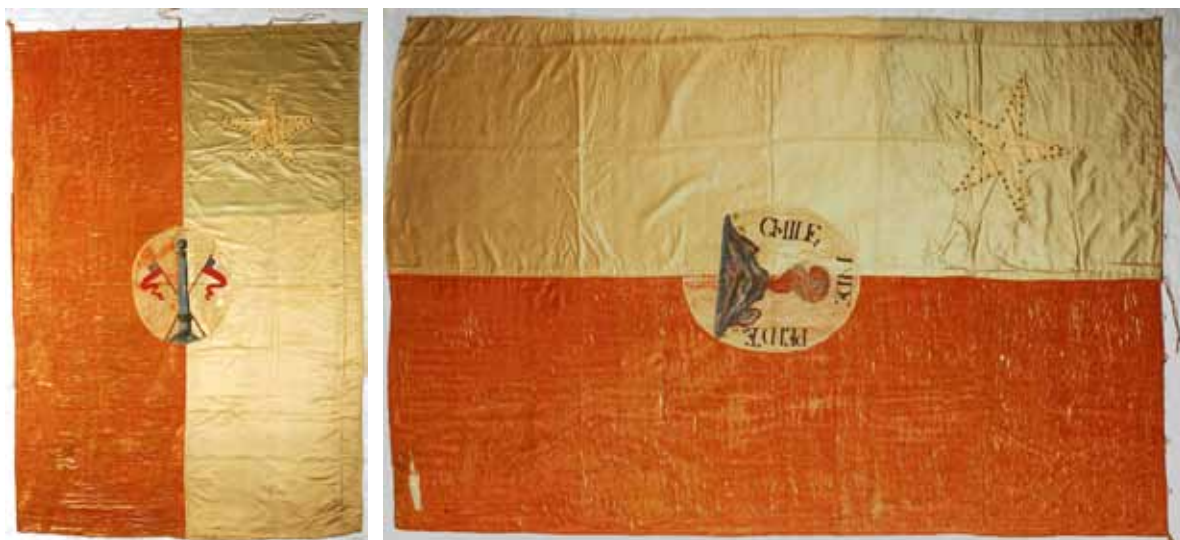
Foto 1. Faz A y Faz B, antes de la restauración.

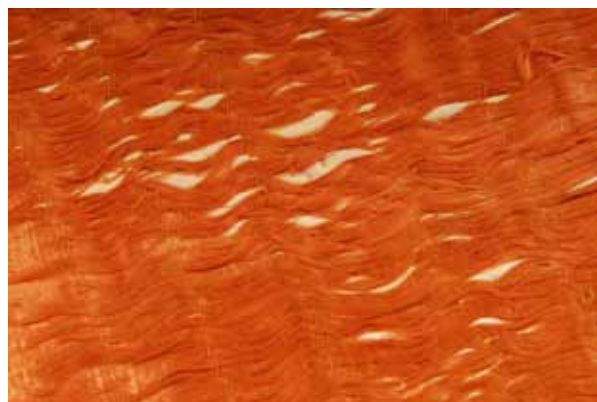
Pérdida de urdimbre	<p>Este deterioro se observa en el campo rojo de la bandera, por ambas caras, casi en su totalidad, quedando solamente algunas áreas aisladas con presencia de urdimbre.</p> <p>Faz B: En el campo blanco presenta pérdida de urdimbre en el borde superior y en el borde del lado que flamea.</p>
Faltante	<p>Faz A: Presenta pérdida de tela de seda en el centro del campo blanco y en numerosas zonas del escudo, incluyendo las áreas pintadas.</p> <p>Faz B: Presenta pérdida de tela en los extremos del campo rojo. Este deterioro también se observa en el centro del campo blanco y en el borde inferior.</p>
Oxidación	Las lentejuelas que bordean la estrella y las del asterisco presentan oxidación inactiva.
Amarillamiento	Ambos escudos evidencian amarillamiento.
Manchas	<p>Faz A: Manchas en forma de aureolas oscuras en el campo rojo. Manchas leves en el campo azul y blanco.</p> <p>Faz B: Manchas en los extremos y el centro el campo rojo.</p> <p>Manchas de corrosión: Las zonas de seda que se encuentran o que se encontraban (en el caso de aquellas que se perdieron) bajo las lentejuelas que bordean las estrellas por ambas caras, presentan manchas de corrosión.</p>

Foto 2. Detalle del campo rojo con pérdida de urdimbre.

Para el caso de los campos rojos que presentaban pérdida de urdimbre se propuso la consolidación del área mediante hilos y una cubierta protectora de crepelina¹¹ de seda, el cual es un material que protege las tramas sueltas pero a la vez deja apreciar sin problemas el original cubierto.

Debido a la pérdida de urdimbre en el campo rojo, los hilos de trama al estar destejidos quedaron más largos que el ancho del campo, por lo que al ordenarlos presentaban cierta ondulación que se debió mantener para evitar una mayor deformación. Una vez ordenados los hilos sobre la tela de soporte, todo el campo se cubrió con una crepelina de seda teñida en el color del original. Esto se hizo con el fin de aplicar a todo el campo una cubierta protectora que evitara que los hilos se engancharan con la manipulación y que, por otra parte, no interfiriera visualmente con el original. La crepelina se fijó con hilo de seda del mismo color mediante puntadas equidistantes utilizando patrones de 10 cm x 5 cm. El original quedó encapsulado entre la tela de soporte y la crepelina.
