INFORME FINAL

LICITACIÓN 4389-42-CO08

Restauración Piezas "El Molle" del Museo Arqueológico de La Serena

ASESORÍA PARA EL LABORATORIO DE ARQUEOLOGÍA
Centro Nacional de Conservación y Restauración

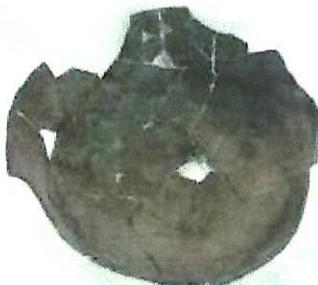
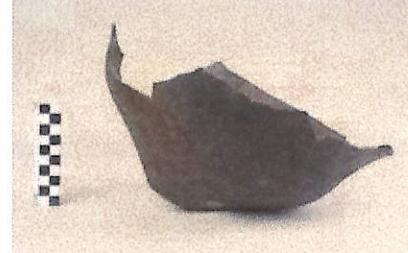
A esta pieza se le separaron todos sus fragmentos y se eliminó todo el adhesivo anterior para luego unir nuevamente.
Nº Ficha Clínica LA-2008.6.11 Nº de Registro 4278

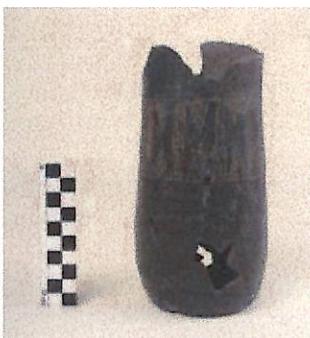
Sobre esta pieza el tratamiento más relevante fue la eliminación completa del adhesivo anterior de la intervención que presentaba.

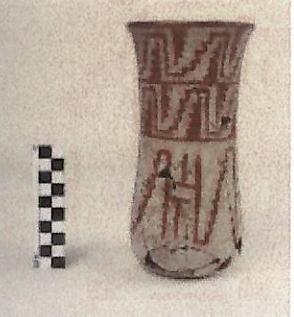
Esta pieza presenta manchas pequeñas circulares sobre el engobe y pigmento, producido por hongos que se encuentran inactivos y dejaron sólo la importa.
Nº Ficha ClínicaLA-2008.6.14 Nº de Registro H-4291 y 9325

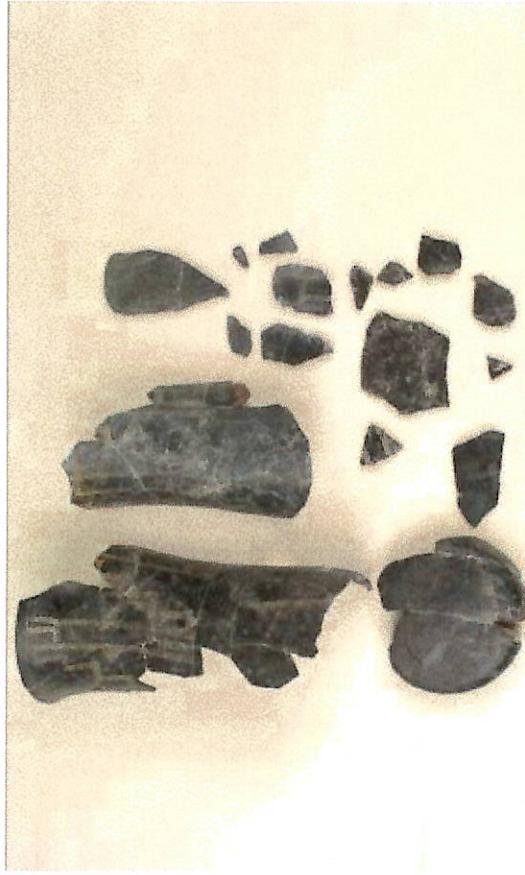
Nº 1 Foto inicial del objeto, tal como fue recibido (3 bloques de fragmentos y 14 fragmentos dispersos).

A partir de un análisis visual (previo a la intervención), pudo determinarse que, algunos de los fragmentos dispersos corresponderían a otra pieza; cuyo número de registro sería 9325. Esta aseveración se deriva de que uno de estos fragmentos, probablemente de la base, posee dicha numeración a modo de rótulo¹ y a ciertas diferencias observadas, bajo lupa binocular, en la calidad de pasta de estos últimos en relación a los correspondientes al vaso H-4291.

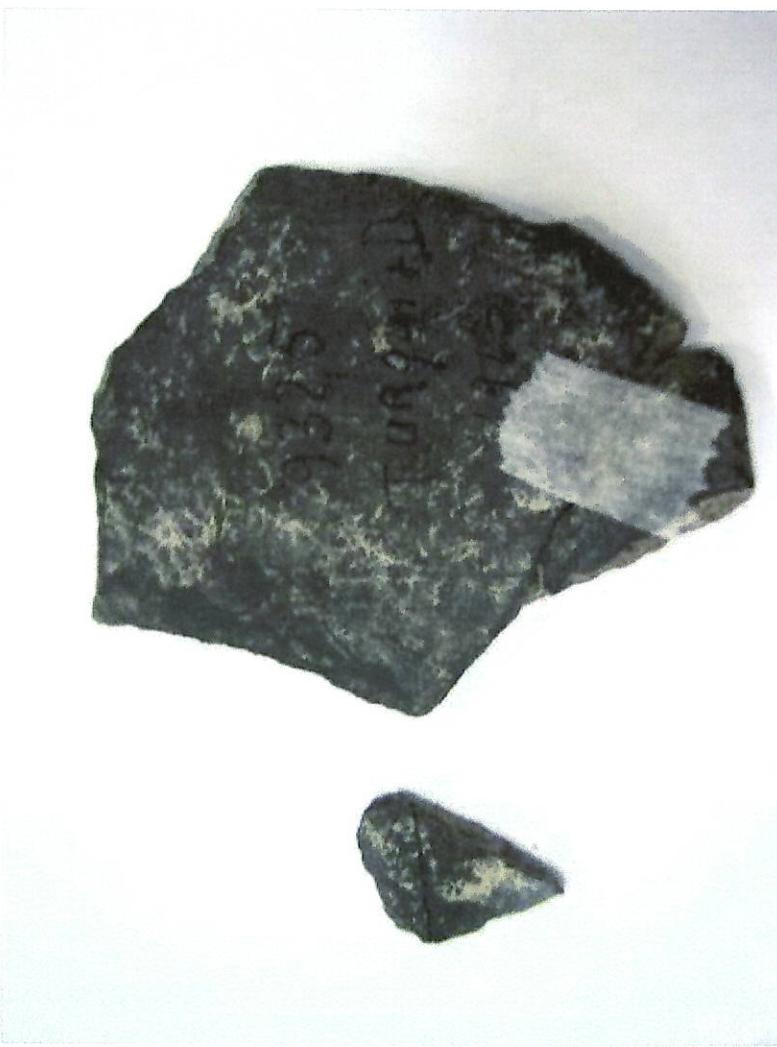
¹ Imagen N° 2. Se transcribe textual: "9325- Turquía D- 1963"

Nº 2 Conjunto de fragmentos que se atribuyen al objeto 9325

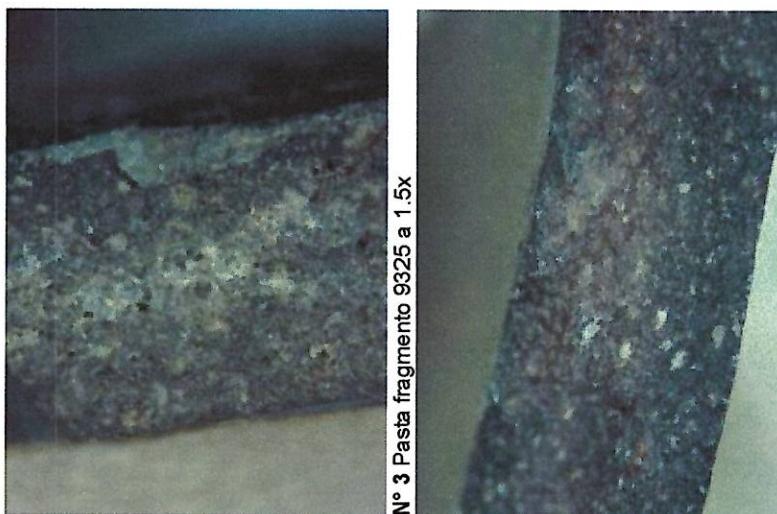
Nº 3 Pasta fragmento 9325 a 1.5x

Nº 4 Pasta fragmento H-4291 a 1.5x

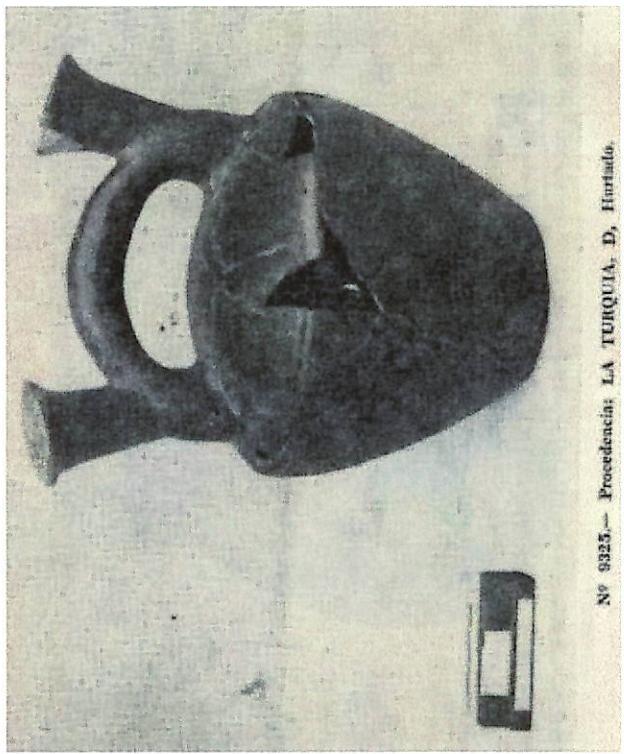
Nº 5 Cántaro al cual correspondían los fragmentos dispersos.²

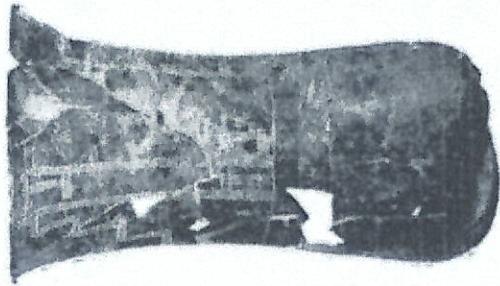
Como se observa en la imagen N° 6, el vaso se encontraba fragmentado y unido, conservando gran parte de su estructura, lo cual permitía que éste se sostuviera por sí mismo.

Nº 6 Imagen del Vaso H-4291 en la Revista Arqueología Chilena n°4.³

Al iniciar el tratamiento, se separaron los fragmentos correspondientes a la otra pieza, y se procedió a retirar el adhesivo de la antigua unión; para luego volver a armar la pieza, con los materiales inocuos y reversibles, según los criterios aplicados por el Laboratorio de Arqueología del CNCR.

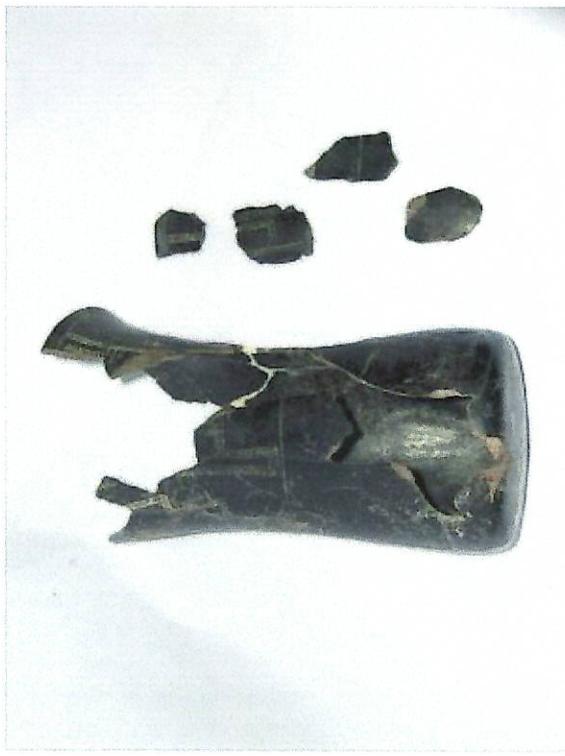
En esta instancia surge la problemática de, que dicho vaso, al ser unido nuevamente, no posee la firmeza estructural necesaria para sostenerse en sí mismo; teniendo que recurrir a refuerzos estructurales de papel japonés y a resanes para fijar fragmentos con pocos puntos de apoyo, quedando aún así, 4 fragmentos sin poder ser unidos a la estructura.

N° 7 Estado actual del vaso H 4291.

Como se observa en la imagen N° 7, el vaso se encuentra estructuralmente frágil e incompleto; el espesor de la cerámica promedia en los 4 mm, lo cual restringe el área de contacto entre los bordes a unir y el adhesivo. Los fragmentos sin ubicación, no poseen puntos de apoyo y, uno de los resanes realizados para reforzar la estructura de la pieza, no puede sostenerse, al estar ubicado precisamente en el punto de inflexión del vaso.

Por lo tanto, se estima conveniente que, antes de seguir con la intervención, se intente ubicar en el depósito del Museo, los fragmentos faltantes del vaso ya que; así como aparecieron fragmentos del cántaro 9325 en el conjunto correspondiente al cerámico H-4291, es altamente probable que, en el conjunto de fragmentos correspondientes a dicho cántaro estuviesen algunos pertenecientes al vaso, dada la similitud en su color y apariencia.

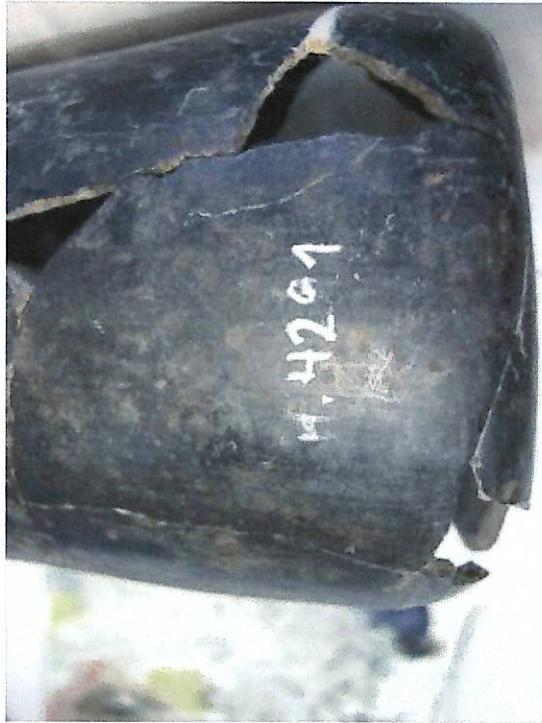
N° 8 Rótulo con el número de registro del objeto.
