## INFORME DE RESTAURACIÓN

### BUSTO FLORENTINO

Museo O'Higiniano y de Bellas Artes de Talca

Junio de 2006

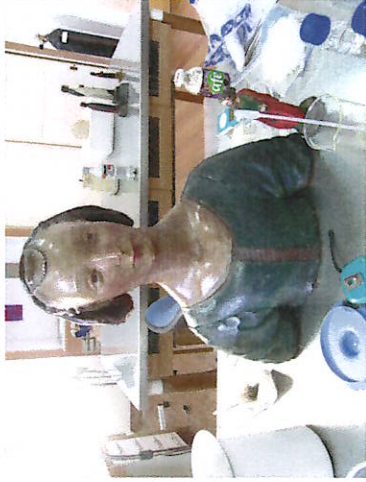
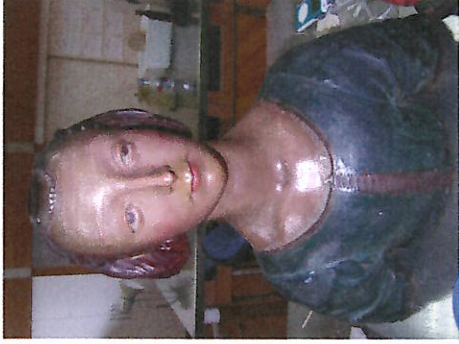
Antes del Tratamiento

Se encuentra en mal estado de conservación. Presenta suciedad superficial adherida, abrasiones en la policromía y pequeñas faltantes de policromía repartidas en toda la figura.

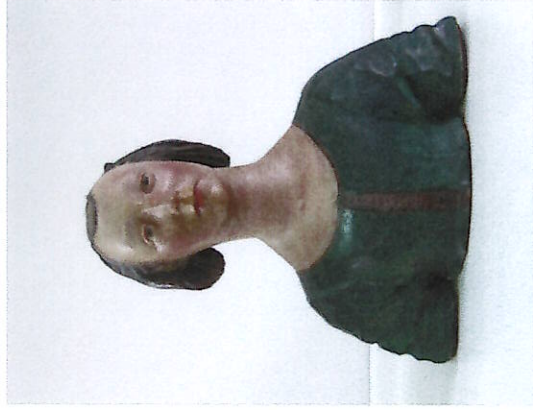
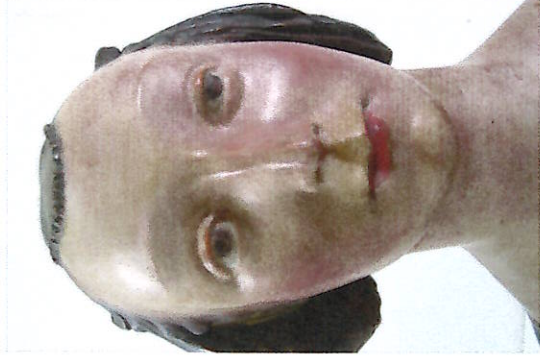
Después del Tratamiento

La obra actualmente se encuentra en buen estado
