INFORME DE RESTAURACIÓN

Laboratorio de Monumentos

“La Musa de Andrea Chenier”

Abril 2006

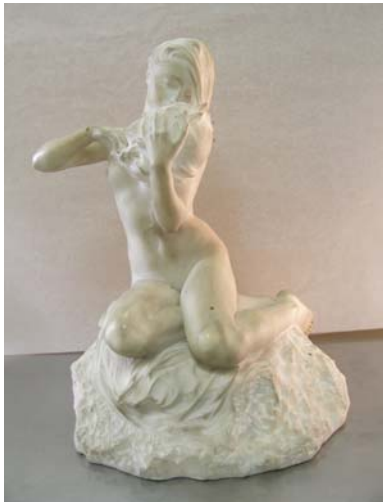
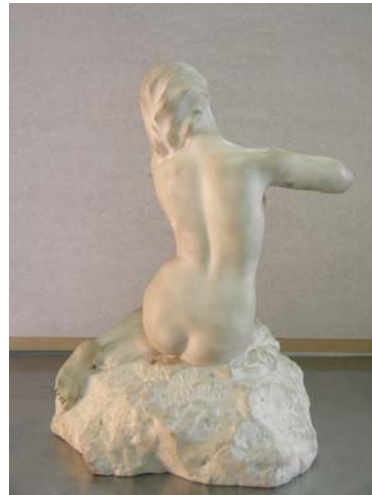
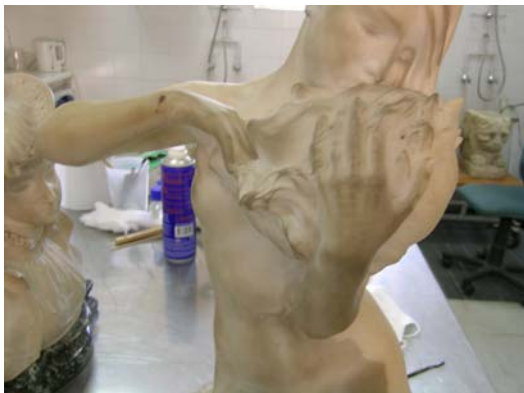
Se encuentra en buen estado de Conservación. Presenta suciedad superficial adherida de naturaleza mixta.

Antes del tratamiento

Se realizó una limpieza Láser en la superficie de toda la escultura. Se utilizó una frecuencia de 25 pulsaciones por segundo y una potencia de 50%.

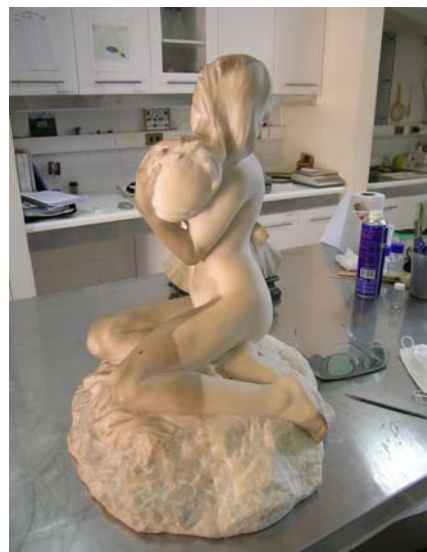
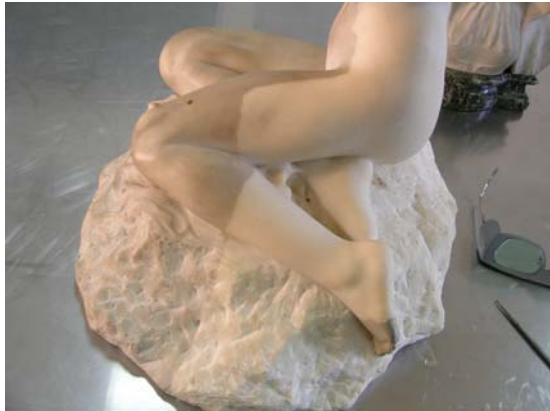
Durante el tratamiento

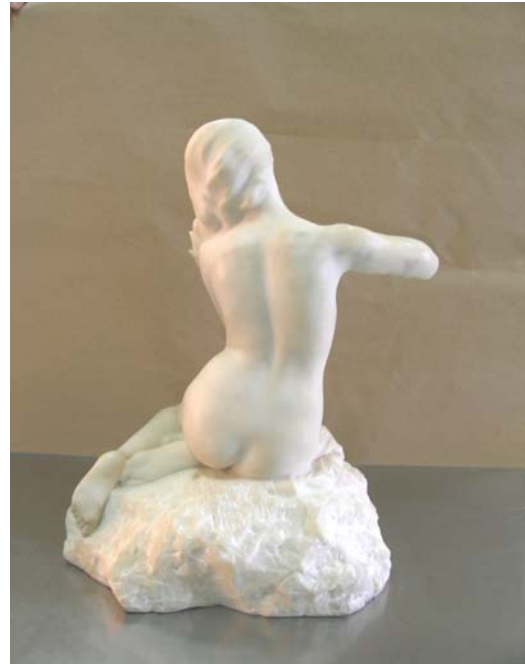
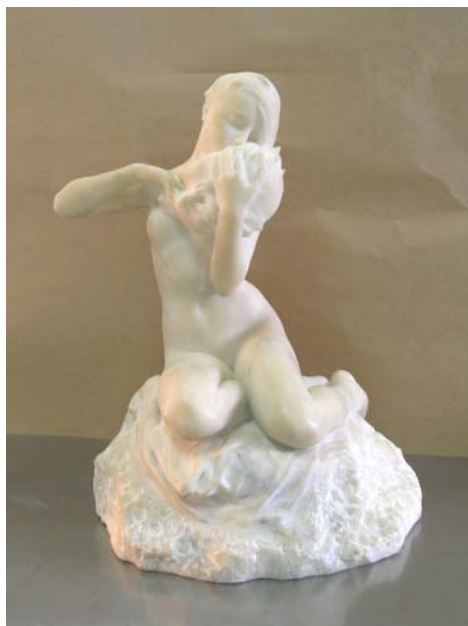
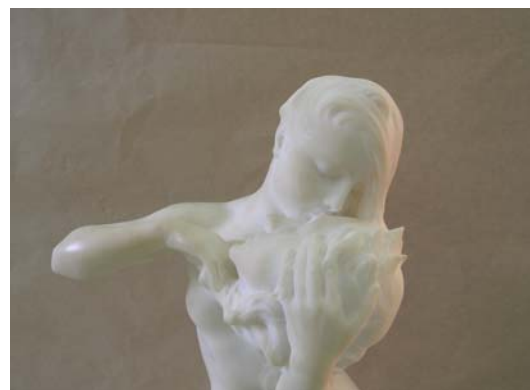
Después del tratamiento

Se recomienda mantener la escultura limpia. Es recomendable realizar esta limpieza periódicamente y con plumero suave. Por ningún motivo limpiarla con producto químico de aseo.
