INFORME DE RESTAURACIÓN

Croquis camino de automóviles de San Javier a las encantadoras playas de Constitución

Laboratorio de Papel y Libros
Centro Nacional de Conservación y Restauración

8 de noviembre de 2010
Santiago de Chile

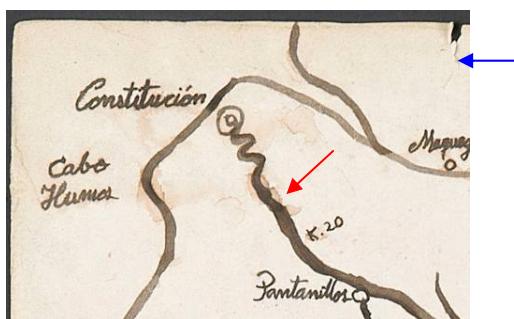
- Suciedad superficial general por anverso y reverso.
- Rasgados pequeños en los bordes (Figura 3, flecha azul)
- Faltantes pequeños en bordes y esquinas (Figura 4).
- Pliegues, manchas y aureolas.

- Corrimiento de la tinta; es difícil determinar si fue producido por humedad posterior o en el momento en que se hizo el dibujo (Figura 3, flecha roja)

Figura 3: Corrimiento de tinta y rasgado. (V. Rivas, 2009)

- Limpieza superficial por anverso y reverso.
- Reducción de manchas.
- Uniones de rasgados.
- Se puso una hoja de papel japonés alcalina al reverso del soporte para contrarrestar la acidez.
- Montaje en carpeta de conservación con ventana.

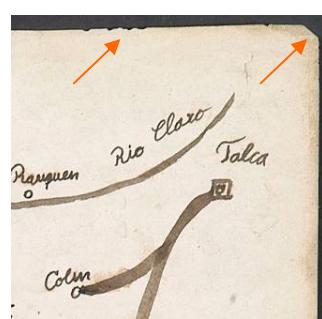
Figura 4: Faltantes pequeños en las esquinas y borde superior. (V. Rivas, 2009)

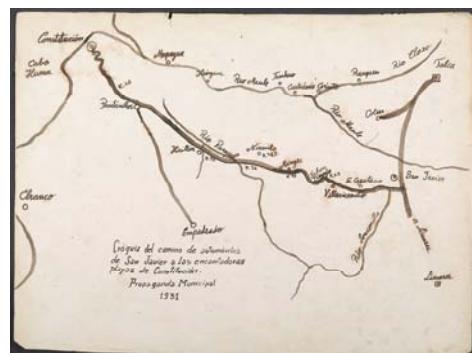
Figura 5: Antes del tratamiento.
(V. Rivas, 2009)

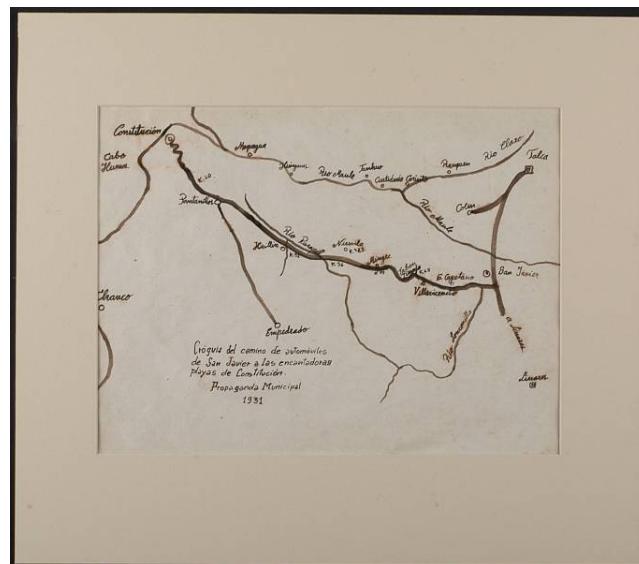
Figura 6: Después del tratamiento, con carpeta de conservación. (V. Rivas, 2009)
