## INFORME DE INTERVENCIÓN

Plano Topográfico de la ciudad de Talca  
Crisóstomo Erazo

Laboratorio de Papel  
Centro Nacional de Conservación y Restauración

Mayo de 2009  
Santiago de Chile

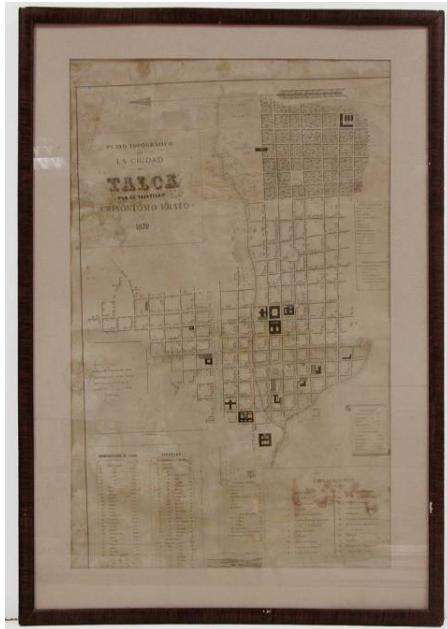
Figura 2: Anverso con marco  
antes del tratamiento  
(Ramírez, A. 2007)

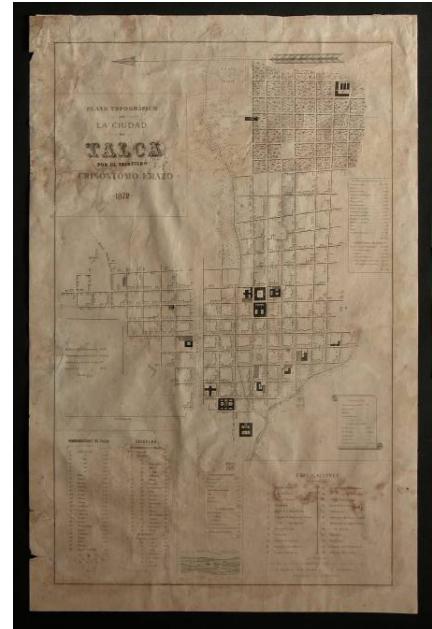
Figura 3: Anverso sin marco  
antes del tratamiento  
(Ramírez, A. 2007)

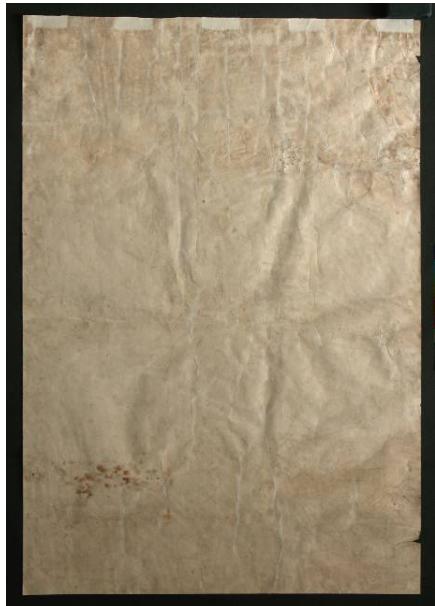
Figura 4: Reverso sin marco  
antes del tratamiento  
(Ramírez, A. 2007)

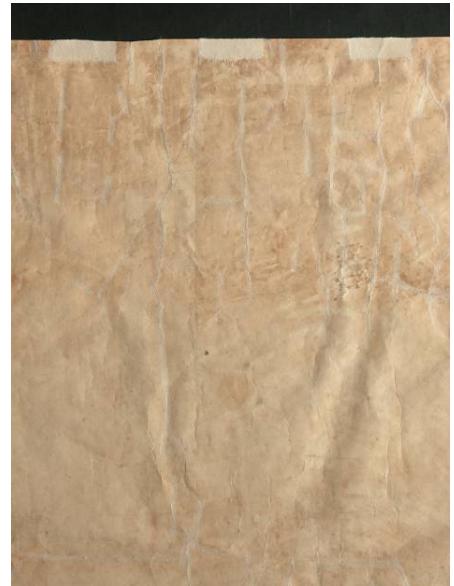
Figura 5: Detalle reverso con  
uniones de rasgados y  
bisagras cortadas  
(Ramírez, A. 2007)

El Plano topográfico de la ciudad de Talca fue entregado al Laboratorio de Papel del Centro Nacional de Conservación y Restauración-CNCR- debido a que un costado de la obra enmarcada se había caído, ocasionando la deformación del soporte. Al retirar el marco, fue posible observar que las bisagras habían sido cortadas, produciendo la consecuente caída. La obra presentaba un regular estado de conservación, debido principalmente al debilitamiento del soporte por una antigua proliferación de hongos.

Hace 20 años atrás, el plano topográfico de la ciudad de Talca fue tratado en este mismo Laboratorio; ocasión en que el soporte ya debilitado se estabilizó mediante uniones de rasgados. En la actualidad, el Laboratorio cuenta con más recursos en términos de infraestructura, materiales, tecnología y personal que en aquel entonces, por lo que fue posible dar una mejor respuesta a los problemas de conservación de la obra. Esta vez, la impresión fue laminada adicionando una carga alcalina, medida que otorga mayor resistencia y una reserva al soporte. Luego, fue montado dentro de una carpeta de conservación.
