INFORME DE RESTAURACIÓN

Plano del río Maule desde su barra a la Quebrada Honda
Imprenta Litográfica Lebas

Laboratorio de Papel

Centro Nacional de Conservación y Restauración

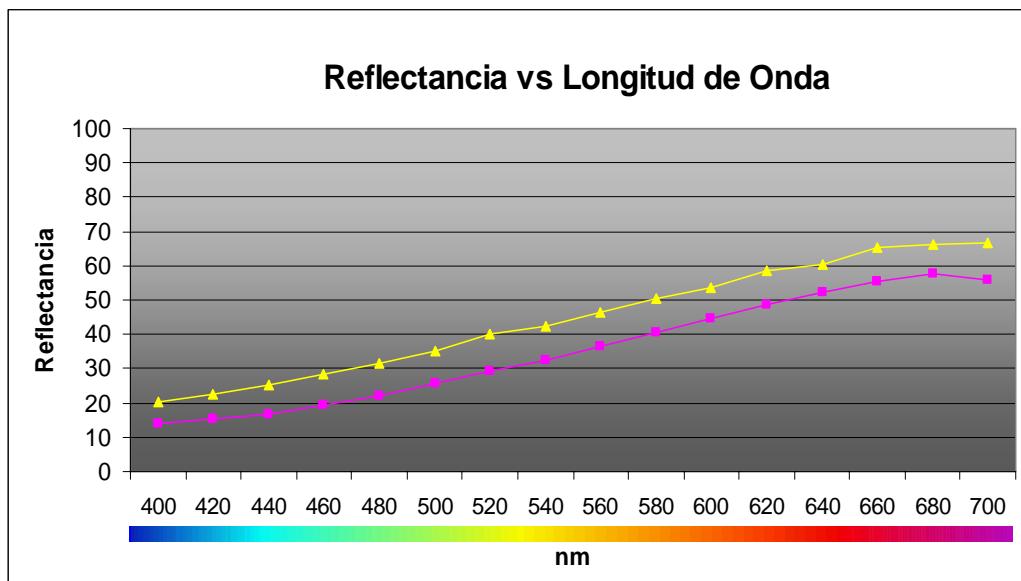
- c) Borde del soporte que se observa mas oscurecido

La posible variación cromática que afectaría a la obra tras la realización de un tratamiento acuoso, hizo aconsejable realizar una medición del color a partir de la reflectancia de puntos representativos. Los resultados de las mediciones realizadas en tres puntos, muestran que la reflectancia tendió a aumentar en todos los casos, lo que indica un aclaramiento del color. En la muestra a y b se observa un mayor aumento a partir de los 540nm, mientras que en la muestra c el aumento es similar en todo el espectro, con excepción de los 400nm, donde es un poco menor.

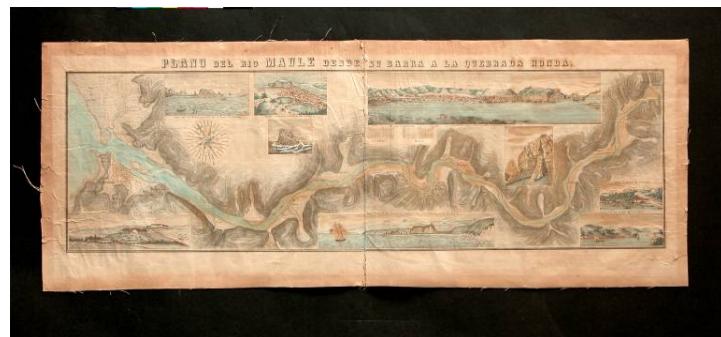
Figura 1: anverso
antes del tratamiento

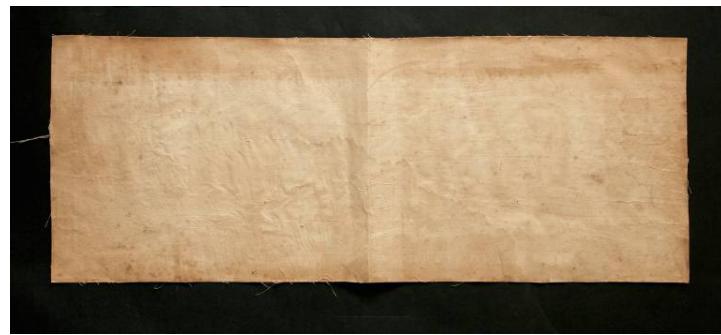
Figura 2: reverso
antes del tratamiento

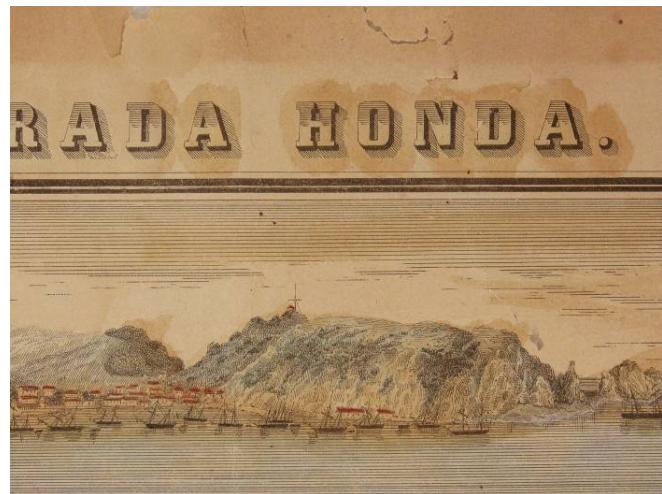
Figura 3: detalle antes del tratamiento

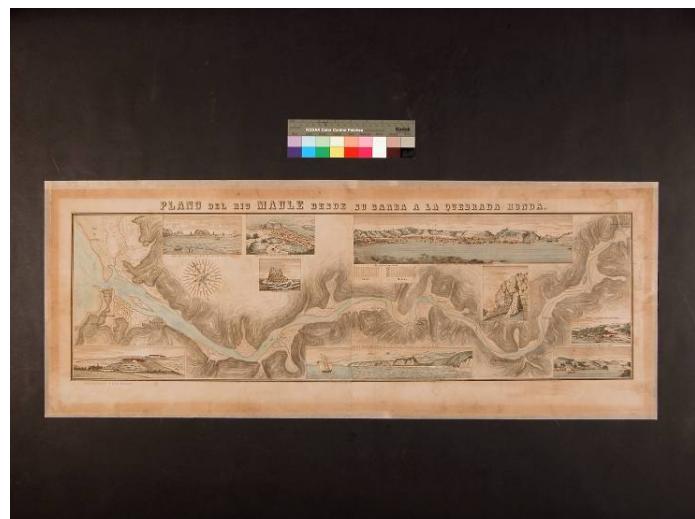
Figura 8: anverso después del tratamiento

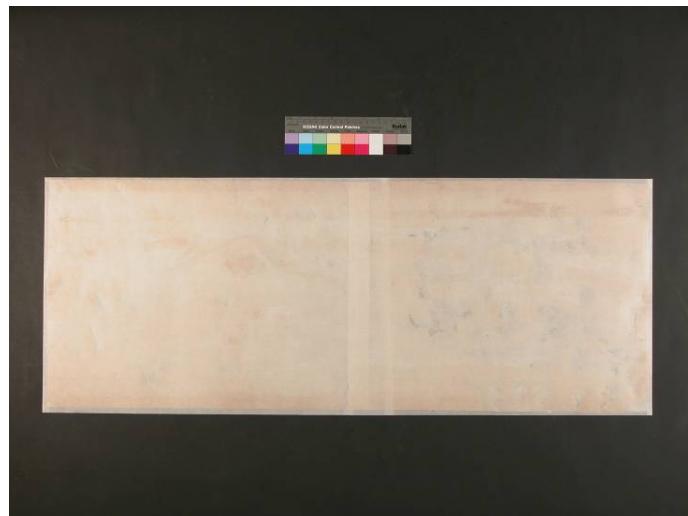
Figura 9: reverso después del tratamiento

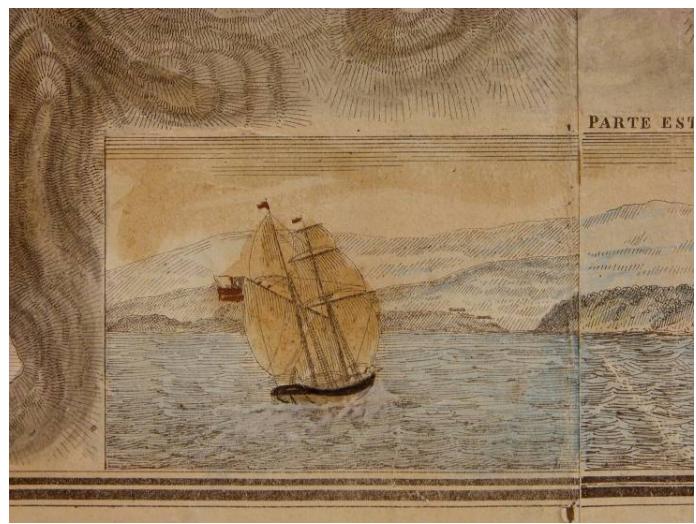
Figura 10: detalle antes del tratamiento

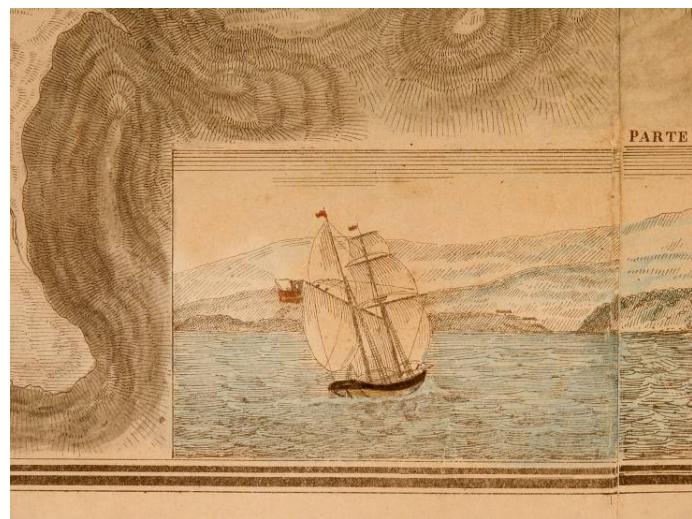
Figura 11: detalle después del tratamiento
