## INFORME DE INTERVENCIÓN

Retrato de doña Julia Codesido Oyaye de Mora  
Raymond Monvoisin / 1790-1870

Laboratorio de Pintura  
Centro Nacional de Conservación y Restauración

10 de Abril de 2013  
Santiago de Chile

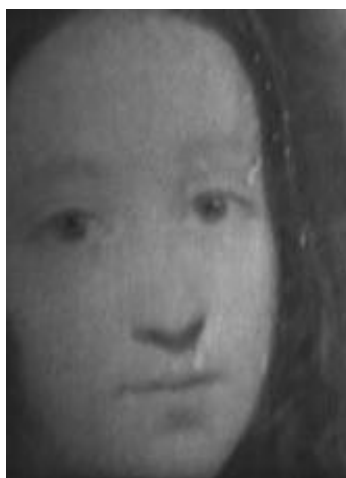
Finalmente se realizaron Refectografía IR y Transmitografía IR, las cuales evidenciaron una gran mancha oscura sobre la cabeza, pequeñas manchas más claras en el rostro de la niña (Imagen 4), las que coinciden con las pequeñas zonas de pérdida de adherencia tanto de capa pictórica como de la base de preparación al soporte, manifestadas en pequeñas burbujas (Imágenes 5 y 6), además de presentar algunos pigmentos que se hacen transparentes con esta radiación, ejemplo de ellos, son algunos rosados aplicados en las flores del vestido (Imagen 7) y algunas líneas de pinceladas demarcatorias en el

Imagen 5: Reflectografía IR, mancha clara en el rostro, por pérdida de adherencia (Pérez M. 2012) Cota LPCD 558.033

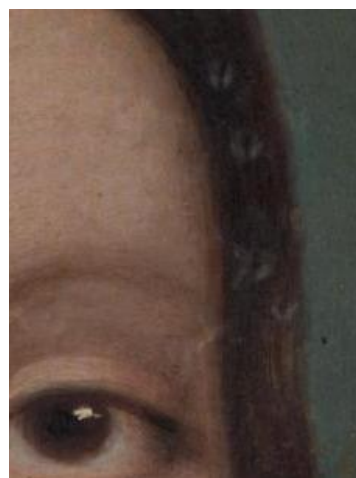
Imagen 6: Detalle de burbujas con pérdida de adherencia presentes en el rostro (Ormeño L. 2012) Cota LFD 834.18

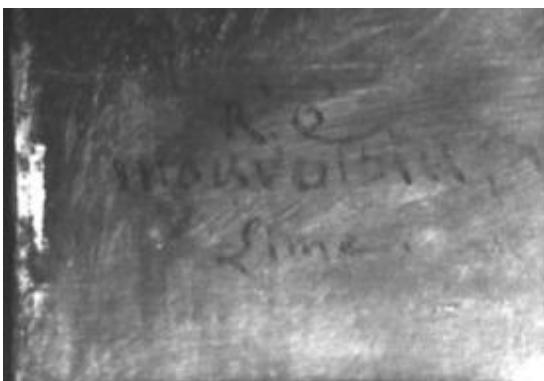
vestido. Se observa también una zona más oscura en la parte superior del vestido que podría deberse a un arrepentimiento del artista (Imagen 8). En el caso de los faltantes de capa pictórica, estos se observan como manchas blancas, evidenciando la base de preparación (Imagen 9).

Imagen 9: Reflectografía IR, faltante de capa  
pictórica (Pérez M. 2012) Cota LPCD 558.032

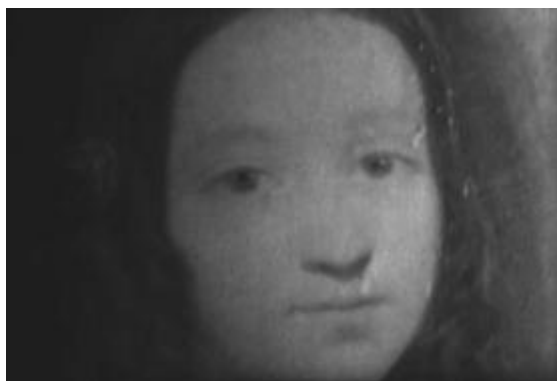
De igual modo, se observa una serie de manchas más claras de pequeño tamaño en el rostro de la niña (Imagen 7), las que coinciden con las pequeñas zonas de pérdida de adherencia tanto de capa pictórica como de la base de preparación al soporte, manifestadas en pequeñas burbujas de desprendimientos (Imagen 8).

Imagen 7: Reflectografía IR, mancha claras en el rostro, por pérdida de adherencia (Pérez M. 2012)

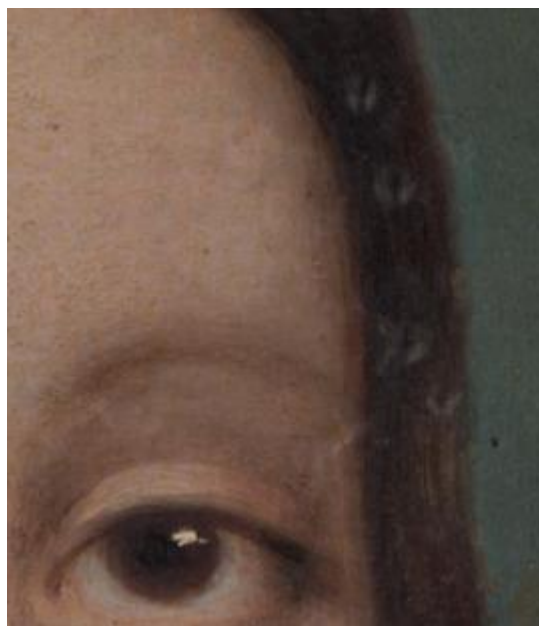
Imagen 8: Detalle de burbujas con pérdida de adherencia presentes en el rostro (Rivas V. 2012)

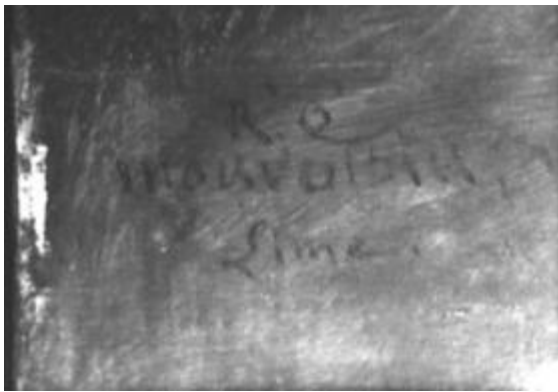
Imagen 9: Reflectografía IR, firma del artista y faltantes de capa pictórica (Pérez M. 2012)

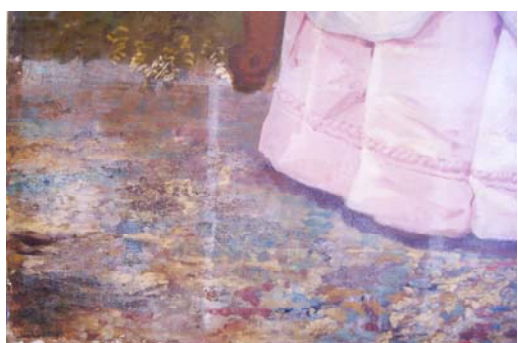
Detalle de zona pasmada (Reveco, G. 2012)
