INFORME DE INTERVENCIÓN**Paisaje****Alessandro La Volpe****1820 - 1887**

Laboratorio de Pintura
Centro Nacional de Conservación y Restauración

01 de Julio de 2012
Santiago de Chile

A comienzos del año 2012 ingresó al Laboratorio de Pintura la obra Paisaje, del pintor italiano Alessandro La Volpe (1820-1887), para ser restaurada. Esta intervención se enmarcó dentro del Programa de Estudio y Restauración de Obras: Puesta en Valor de las Colecciones Dibam, que el CNCR ejecuta de forma periódica. La obra, cuyo N° de Inventory es 1.148 y N° de Registro SUR es 7-151 fue asignada a la conservadora-restauradora Mónica Pérez para realizar las intervenciones necesarias, e ingresó al Laboratorio con el N° de Ficha Clínica LPC-2012.02.01.

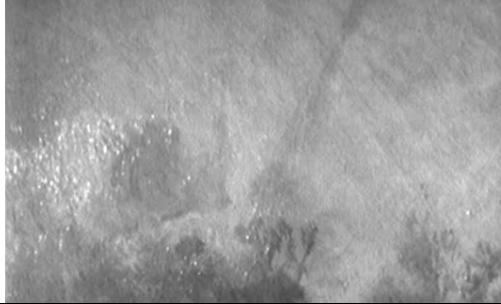
El análisis por reflectografía IR muestra que aparentemente no habría dibujos previos, arrepentimientos del artista ni cuadrículas bajo la capa pictórica. La única zona donde se observó algo no visible a simple vista fue sobre los dos árboles de costado derecho, donde se observó una línea o pincelada diagonal que parece salir sobre la copa de uno de ellos. Inicialmente se pensó que podría

corresponder a una intervención anterior, pero no es visible en la fotografía de fluorescencia UV, por lo que sería necesario recabar mayor información sobre eventuales intervenciones no documentadas para aseverarlo con certeza.

Detalle de árboles centrales (Pérez, M. 2012).	Detalle de línea o pincelada no visible a simple vista (Pérez, M. 2012).

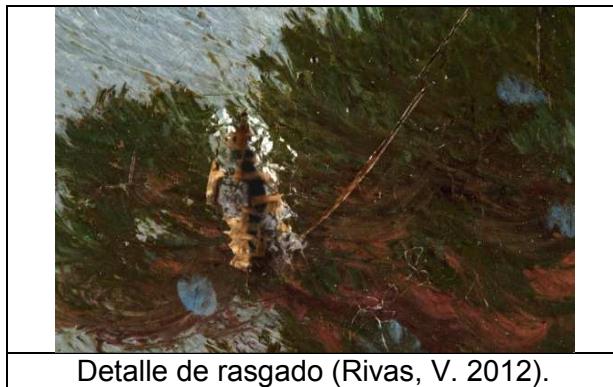
El soporte está levemente destensado y se observa un rasgado vertical de 1 cm en el sector central, en la copa del árbol más alto, con deformación del plano y algunos desprendimientos en los bordes.

La base de preparación presenta un faltante coincidente con el rasgado del soporte, al igual que la capa pictórica y la capa de protección. Esta última presenta suciedad superficial

Detalle de rasgado (Rivas, V. 2012).

El rasgado en el soporte y los faltantes coincidentes en la base de preparación, capa pictórica y capa de protección probablemente correspondan a una mala manipulación o a deficientes condiciones de almacenaje, al igual que la cuña faltante y la suciedad superficial acumulada. El faltante en el borde de la tela se produjo debido a la oxidación de un clavo de montaje, que la debilitó.

El rasgado del soporte será adherido para evitar que aumenten sus dimensiones y que se produzca una mayor deformación en la tela. Antes de esto se realizará la recuperación del plano en los bordes de este y la consolidación, ya que se observan algunos desprendimientos de capa pictórica y base de preparación.

Luego se aplicará resane para nivelar los estratos y se reintegrará cromáticamente.

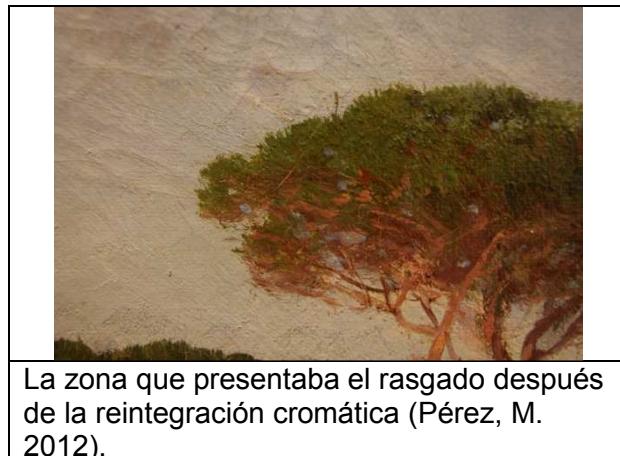
La zona que presentaba el rasgado después de la reintegración cromática (Pérez, M. 2012).

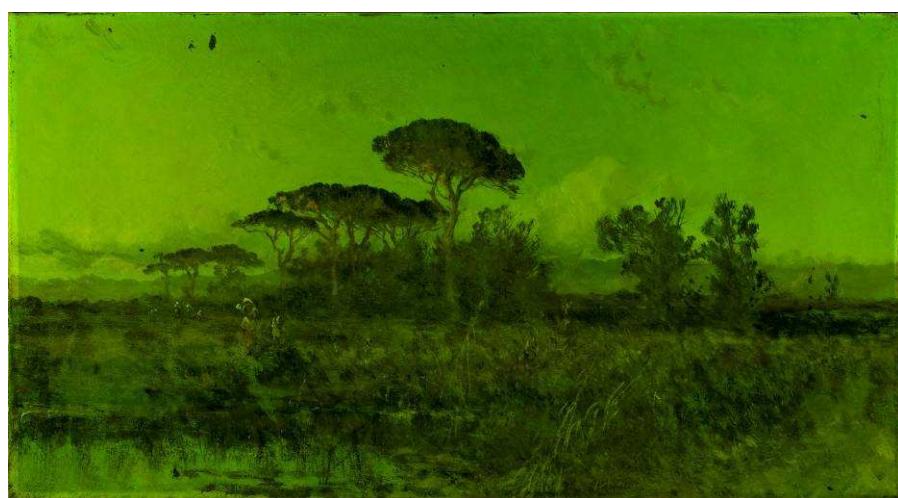
Se observa una capa de protección homogénea, algo esperable considerando que esta obra fue restaurada el año 2002. En ese momento se eliminó el barniz anterior que estaba amarilleado, y fue reemplazado por una nueva capa de protección. Es posible observar zonas oscuras, que corresponden a las reintegraciones cromáticas ejecutadas durante esa restauración. El rasgado existente en la copa de uno de los árboles no era visible con este análisis.

Fotografía de fluorescencia UV. (Rivas, V. 2012)

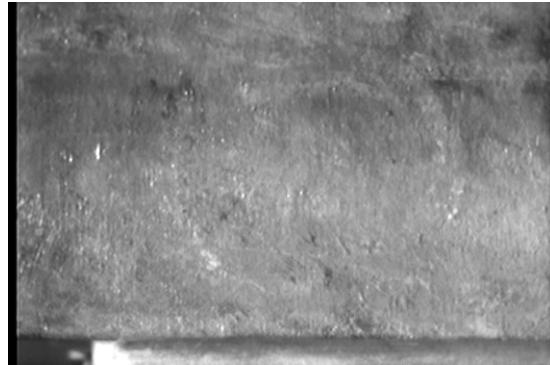
distintos habrían sido aplicados para dar una base de color más apropiada a los requerimientos del artista. Llama la atención una forma circular que se observa en el cuadrante inferior izquierdo, en la zona del río, aunque al observarla a simple vista corresponde a pinceladas más claras. También se observa una línea diagonal que parece salir de la copa de un árbol hacia el cielo, en el cuadrante superior derecho de la obra, la que podría corresponder a una intervención anterior, aunque no es visible en la fotografía de fluorescencia UV. No se observó dibujo preliminar en ninguna zona de la pintura, ni tampoco un delineado con pincel.

Reflectografía IR: esquina inferior izquierda. (Pérez, M. 2012)	Reflectografía IR: cuadrante inferior izquierdo, forma circular. (Pérez, M. 2012)

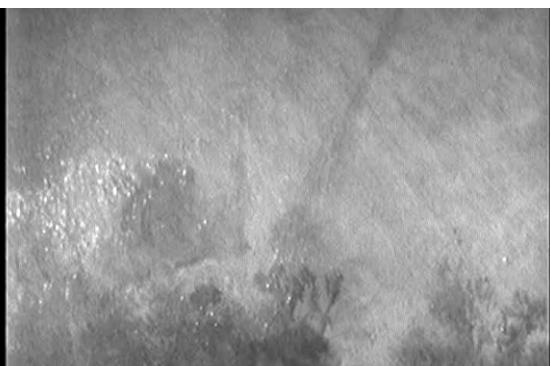
Reflectografía IR: línea en cuadrante superior derecho. (Pérez, M. 2012)	Reflectografía IR: detalle de personajes. (Pérez, M. 2012)

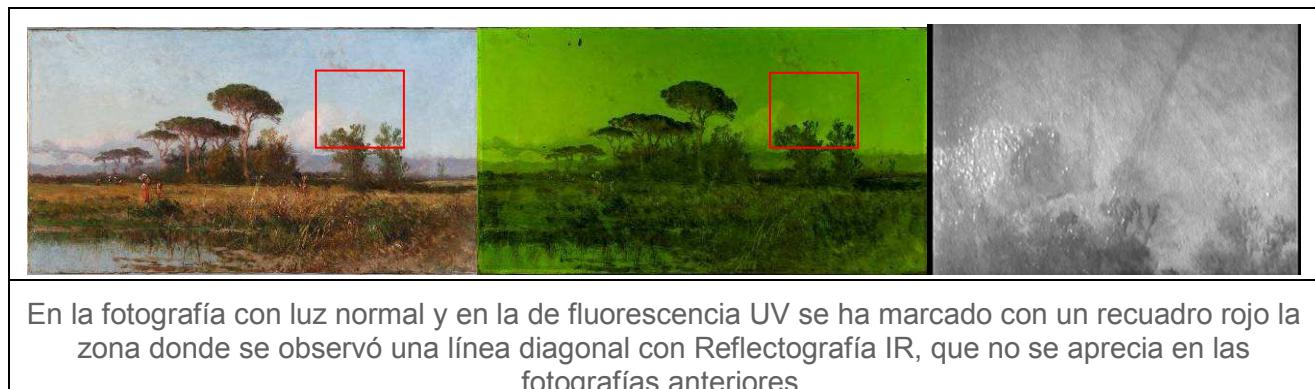
En la fotografía con luz normal y en la de fluorescencia UV se ha marcado con un recuadro rojo la zona donde se observó una línea diagonal con Reflectografía IR, que no se aprecia en las fotografías anteriores.

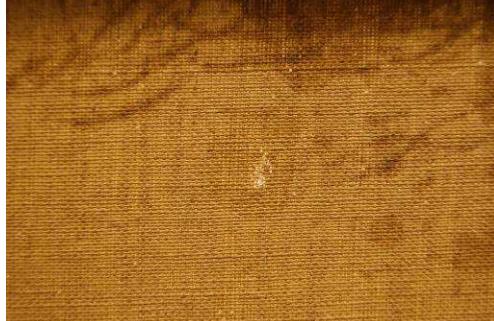
Detalle del rasgado una vez realizada la recuperación del plano, reverso. (Pérez, M. 2012)	Detalle de la costura térmica realizada en la zona del rasgado, reverso. (Pérez, M. 2012)

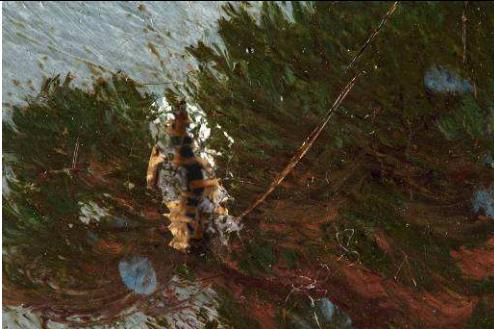
Detalle del rasgado visto por el anverso. (Rivas, V. 2012)	Detalle de la zona del rasgado después de la recuperación del plano. (Pérez, M. 2012)

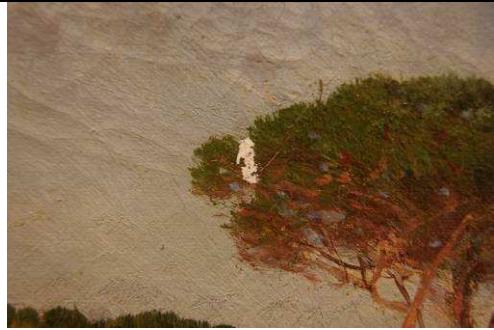
La misma zona después de la nivelación de estratos. (Pérez, M. 2012)	Proceso de reintegración cromática. (Pérez, M. 2012)

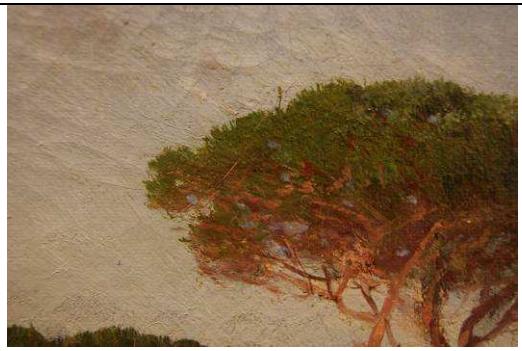
La misma zona después de la reintegración cromática. (Pérez, M. 2012)
