## INFORME DE INTERVENCIÓN

Calle de Nápoles  
Carlo Brancaccio  
1861-1920

Laboratorio de Pintura  
Centro Nacional de Conservación y Restauración

13 de Junio de 2012  
Santiago de Chile

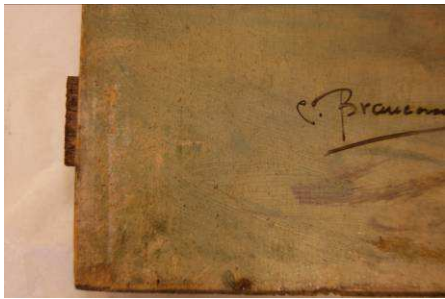
| Detalle de abrasiones en borde y esquina inferior izquierda<br>(Pérez, M. 2012) | Detalle de abrasiones en borde y esquina inferior derecha<br>(Pérez, M. 2012) |

Las abrasiones observadas se deben principalmente al roce con el marco, ya que la obra se movía aún estando montada. Por otra parte, las manchas de pintura dorada fueron hechas al pintar el marco sin desmontar la pintura.

Como las abrasiones sólo corresponden a capa pictórica y no a base de preparación, se propone realizar la reintegración cromática directamente en las zonas abrasionadas, sin resanar.

Dado que los bordes del marco abrasionan la pintura, se propone adherir una capa de tyvek para evitar que estos rocen la obra, produciendo nuevas abrasiones, y adherir un trozo de lámina de corcho a las placas de montaje para que no abrasionen la madera del engatillado.

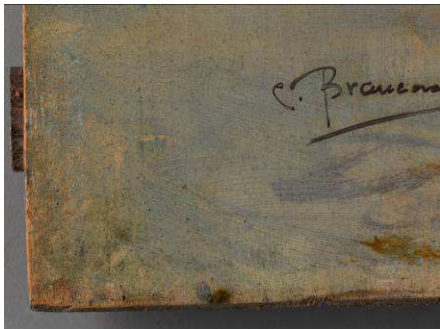
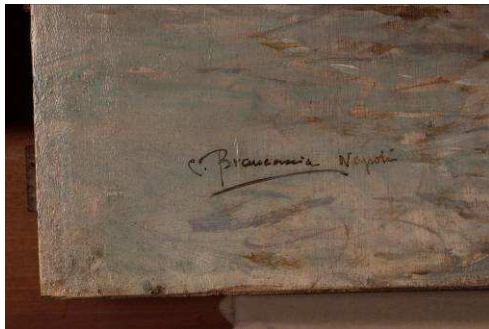
| Antes de la reintegración cromática, esquina inferior izquierda. (Ormeño, L. 2012) | Después de la reintegración cromática, esquina inferior izquierda (Ormeño, L. 2012) |

| Problema | Método | Técnica | Materiales | Resultado |
|---|---|---|---|---|
| Abrasión de capa pictórica | Reintegración cromática | Rigatino y puntillismo | Pigmentos Maimeri de restauración y barniz de retoque Maimeri | Se eliminaron los focos de distracción que producían las abrasiones. |

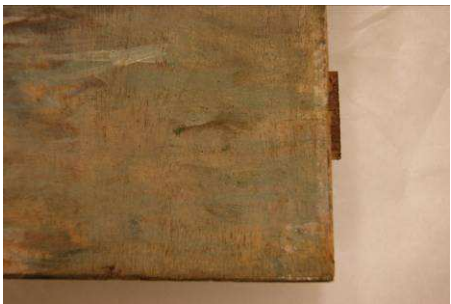
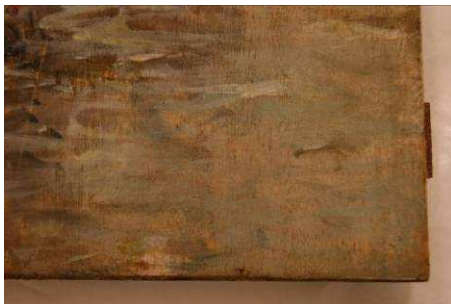
| <p>Antes de la reintegración cromática, esquina inferior derecha (Pérez, M. 2012)</p> | <p>Después de la reintegración cromática, esquina inferior derecha (Ormeño, L. 2012).</p> |

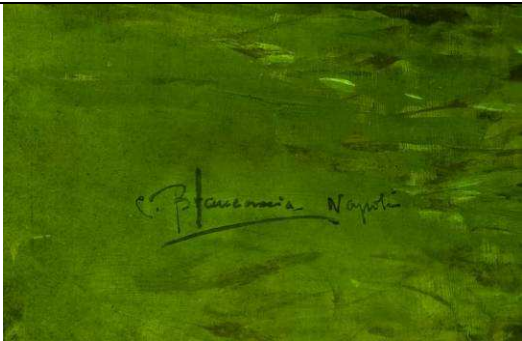
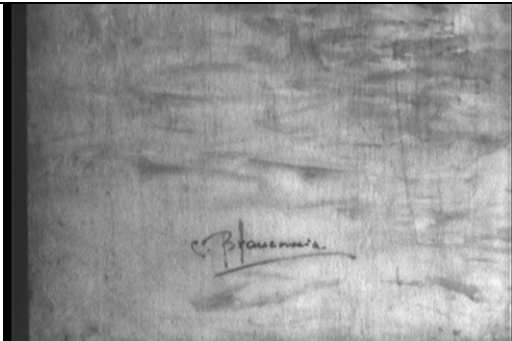
“Napoli” a simple vista, y al observar este mismo sector con reflectografía IR esta palabra se hace transparente. Por otra parte, superpuesto a la letra “R” del apellido se observa un trazo vertical que no es visible a simple vista.

| <p>Detalle de la firma con fluorescencia UV. Se observa una línea vertical sobre la "r" de la firma. (Rivas, V. 2012)</p> | <p>Detalle de la firma con reflectografía IR. No se ve la palabra "Napoli", pero si la línea vertical sobre la "r". (Pérez, M. 2012)</p> |

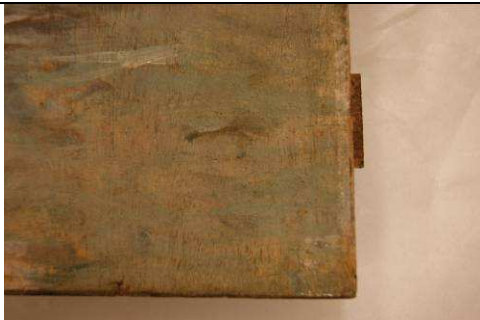
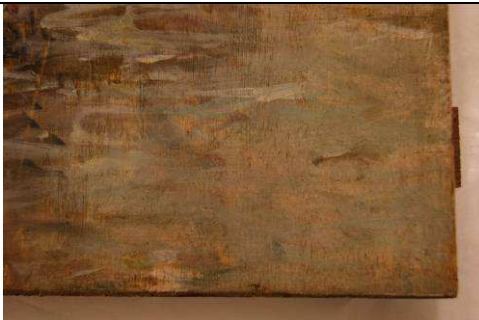
| <p>Detalle de abrasiones. (Pérez, M. 2012)</p> | <p>La misma zona después de la reintegración cromática. (Pérez, M. 2012)</p> |

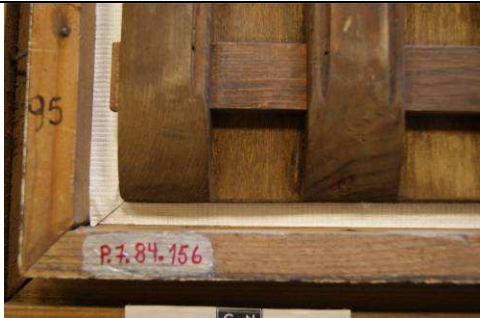
| <p>Detalle de la aplicación de tyvek en el marco para evitar abrasiones en la obra. (Pérez, M. 2012)</p> | <p>Detalle de la adecuación de las placas metálicas para sujetar la obra. (Pérez, M. 2012)</p> |

| Problema | Método | Técnica | Materiales | Resultado |
|---|---|---|---|---|
| Abrasiones producidas por el marco | Eliminación del roce | Aplicación de un elemento que aisle la pintura del marco | Tyvek, cinta doble contacto | El Tyvek evita que la madera del marco roce la obra, previniendo nuevas abrasiones |

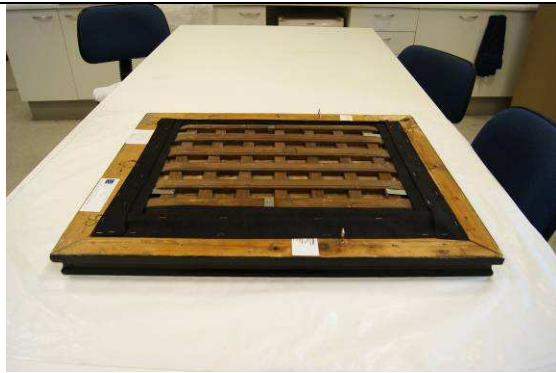
Montaje de la obra con tela no tejida para evitar que se vean espacios entre pintura y marco. (Pérez, M. 2012)

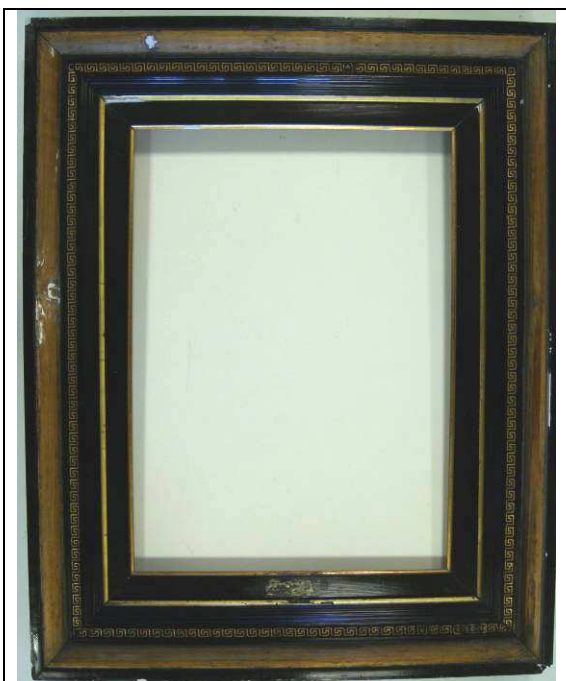
Detalle, proceso de nivelación de estratos faltantes (G. Reveco Mayo de 2012)
