INFORME DE INTERVENCIÓN

A la puerta del convento
Vincenzo Migliaro

Laboratorio de Pintura
Centro Nacional de Conservación y Restauración

04 de Marzo de 2013
Santiago de Chile

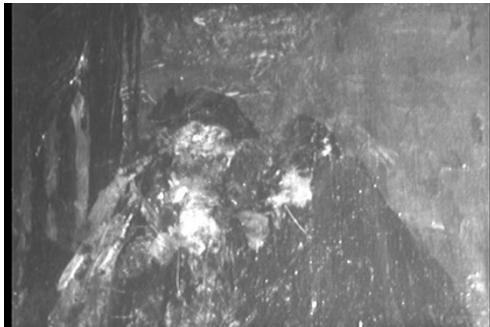
Se realizó reflectografía IR para establecer la posible existencia de dibujos previos o arrepentimientos del artista, pero no se observó ninguna de estas características. Al interior del túnel se observan con mayor claridad que con luz normal algunos elementos o estructuras no identificadas en el costado izquierdo. Sobre la cabeza de la mujer que está de frente al observador se aprecia una zona levemente más oscura que el resto del fondo, que concuerda con un sector opaco que puede ser visto con luz normal.

Reflectografía IR: Detalle del grupo de personajes. LPCD 555.007 (M. Pérez, 2012)	Reflectografía IR: Detalle del túnel. LPCD 555.002 (M. Pérez, 2012)

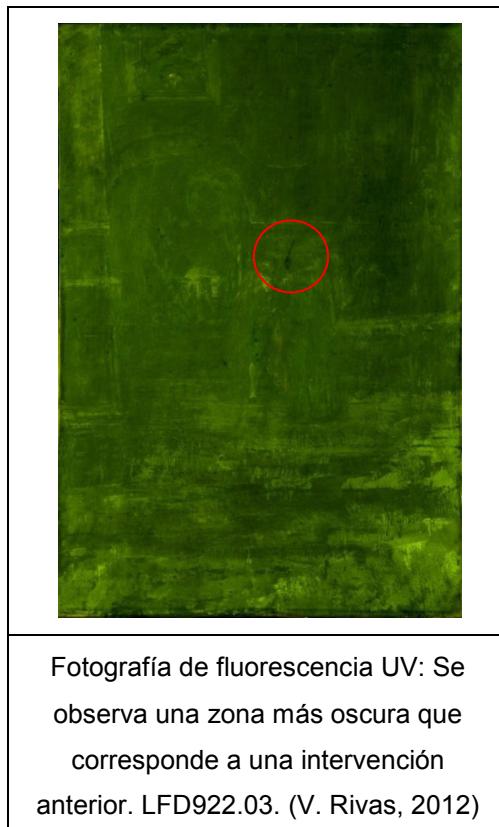
Se tomó también una fotografía de fluorescencia visible inducida por luz UV para evaluar el estado de la capa de protección. Se observó la capa de protección bastante homogénea, excepto en el sector central, donde es posible apreciar una intervención anterior, justo sobre la cabeza de la mujer que está de frente al espectador. También se observaron algunos puntos oscuros, muy pequeños, que parecen ser fecas de mosca.

Sobre la cabeza de la mujer que está de frente se observó una zona opaca, que con el análisis no destructivo (fotografía UV) se comprobó que era una intervención anterior.

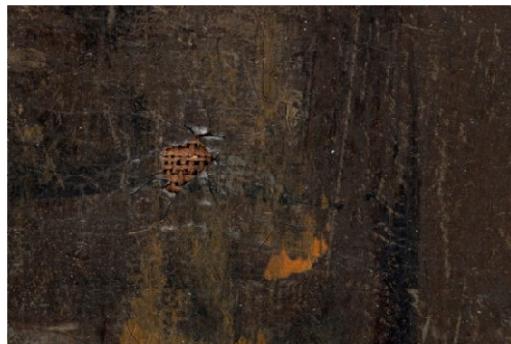
Se observaron algunos faltantes de capa pictórica –los que en algunos casos involucraban también la base de preparación- de pequeño tamaño (0.5 cm. de diámetro el más grande), ubicados en distintos sectores de la obra: en el cuadrante superior, entre la ventana y la columna; en el borde del manto de la mujer que se encuentra de espaldas al observador y en el suelo, bajo este mismo personaje; en la esquina inferior derecha, debajo de la firma, y en la esquina superior izquierda.

Detalle de faltante de capa pictórica y base de preparación, al costado derecho de la ventana. LFD922.15. (V. Rivas, 2012)	Detalle de faltante de capa pictórica, borde de la capa de la mujer de espaldas. LFD922.14 (V. Rivas, 2012)

Problema	Método	Técnica	Materiales	Resultado
Faltante de capa pictórica	Nivelación de estratos	Aplicación de resanes	Yeso de bolonia, cola de conejo	Recuperación de la continuidad del plano
	Reintegración cromática	Aguadas, manchas	Pigmentos Maimeri de restauración	Recuperación de la unidad visual
Opacidad en intervención anterior	Aplicación de una nueva capa de protección acotada a la zona opaca	Puntos de barniz	Barniz de retoque Maimeri, pincel	Unificación de los brillos de la obra

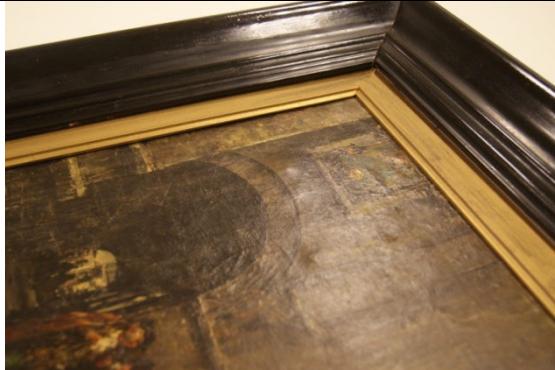
Existían algunas deformaciones del plano en forma de puntos proyectados hacia el anverso, en el cuadrante superior izquierdo e inferior derecho.

Deformaciones del plano sobre el arco del túnel. LPCD 555.017 (M. Pérez, 2012)

Por otra parte, y considerando que esta obra se encontraba en depósito desde hace mucho tiempo, las deformaciones del plano pueden haberse producido por contacto con otros objetos.

Si bien ningún deterioro era grave, los faltantes podrían haber comprometido la estabilidad material de la obra, probablemente a largo plazo, y las deformaciones alteraban levemente su apreciación estética, por lo que se decidió recuperar el plano restaurando los faltantes y eliminando las deformaciones. Para el primer objetivo se realizará una consolidación de las zonas cercanas al faltante, nivelación de estratos y reintegración cromática, que devolverá la continuidad del plano, y para el segundo un aplanamiento con humedad controlada y peso, que devuelva la zona deformada a la

posición original dentro de lo posible, para que no distraiga la apreciación de la obra y para evitar futuros desprendimientos de capa pictórica.

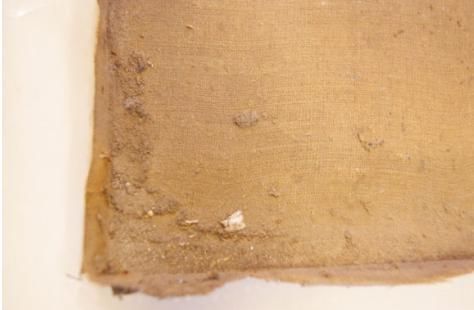
Se observó suciedad superficial tanto por el anverso como por el reverso, y gran cantidad de suciedad acumulada en el borde inferior del reverso, entre la tela y el bastidor.

Detalle de suciedad acumulada en el reverso, borde inferior. (M. Pérez, 2012, LPCD 555.031)	Detalle de parche de papel, borde superior. (M. Pérez, 2012, LPCD 555.033)

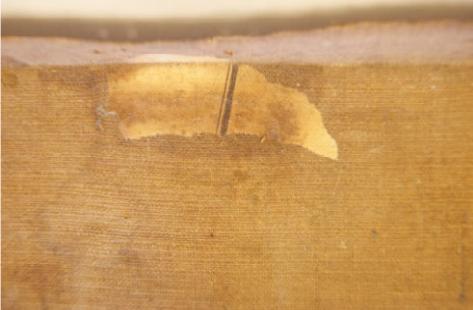
Al desmontar la tela del bastidor para realizar la limpieza superficial se observó un trozo de papel amarillo, de periódico, adherido al borde superior, a 5 mm. del doblez. Este se encontraba bastante friable y acidificado, y se desprendió un trozo al levantar el bastidor. Durante este proceso se observó que se trataba de un parche sobre un

rasgado, aparentemente de antigua data, y la pintura en ese sector –por el anverso– se veía opaca y más gruesa que el resto de la capa pictórica.

Debilitamiento en zona que presentaba parche de papel	Refuerzo de la zona del rasgado intervenido	Aplicación de parche de tela flexible	Poliester monofilamento, beva film	Se otorgó soporte a la zona del rasgado sin agregar material que pudiera deformar la tela.
Bordes de tela cortos no permiten volver a tensar	Aplicación de orlos para volver a montar la pintura	Adhesión de orlos de tela afín a la tela original	Crea lavada	La obra fue tensada nuevamente en el bastidor
Al bastidor le falta una cuña	Fabricación de una cuña nueva o ajuste de una existente	Aplicación de cuña faltante	Cuña existente ajustada al tamaño de la obra, hilos	Actualmente se pueden tensar golpeando las cuñas todas las esquinas de la obra
Algunas de las cuñas están sujetas con clavos y otras no tienen un sistema anti-pérdida	Sistema anti-pérdida	Aplicación de cordeles adheridos a la cuña y al bastidor	Hilo de algodón trenzado de tres cabos, acetato de polivinilo	Las cuñas se encuentran ubicadas en su lugar, y si alguna se cayera permanecerá junto a la obra, sin perderse.

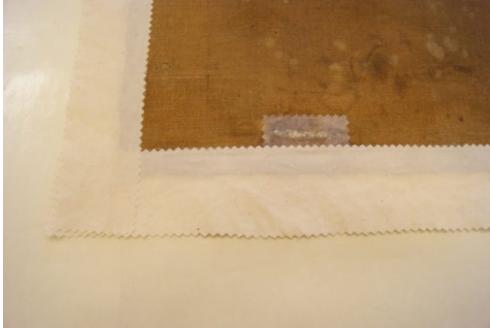
Detalle de orlos por el reverso. Se observa parte del parche de poliéster monofilamento que se adhirió para dar más soporte a la zona del rasgado intervenido anteriormente. (M. Pérez, 2012, LPCD 555.041)	Detalle de orlos, anverso. (M. Pérez, 2012, LPCD 555.039)

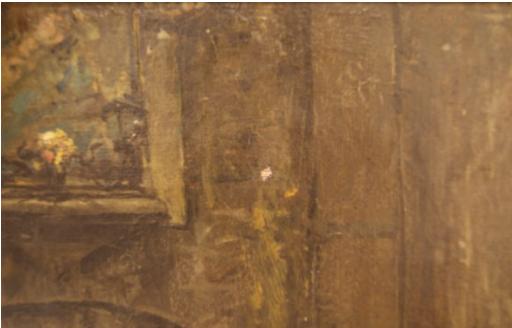
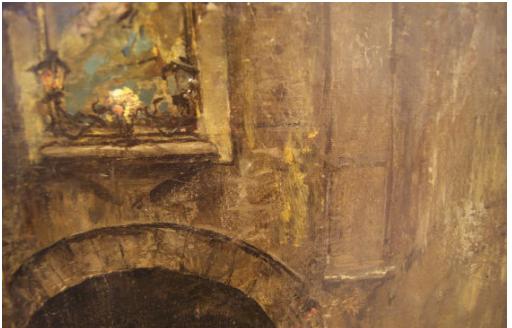
Detalle del faltante de mayor tamaño antes de la restauración. (M. Pérez, 2012, LPCD 555.022)	La misma zona después de la restauración. (M. Pérez, 2012, LPCD 555.051)

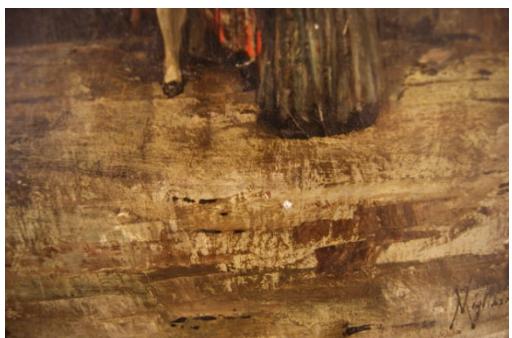
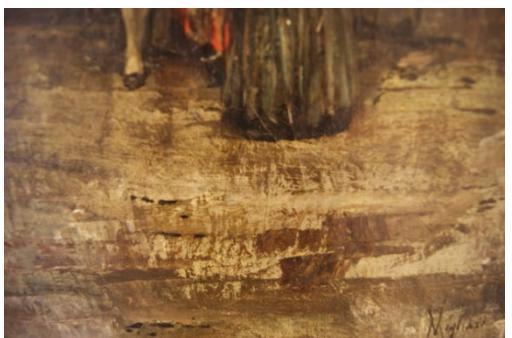
Detalle de resane bajo el grupo de personajes. (M. Pérez, 2012, LPCD 555.047)	La misma zona después de la reintegración cromática. (M. Pérez, 2012, LPCD 555.053)

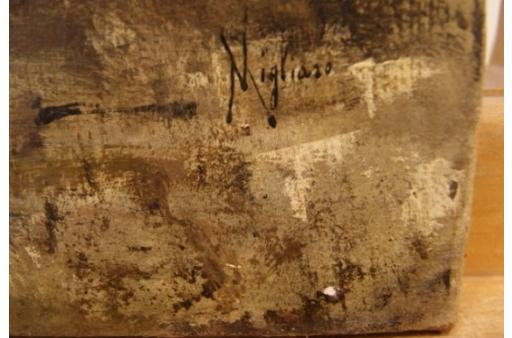
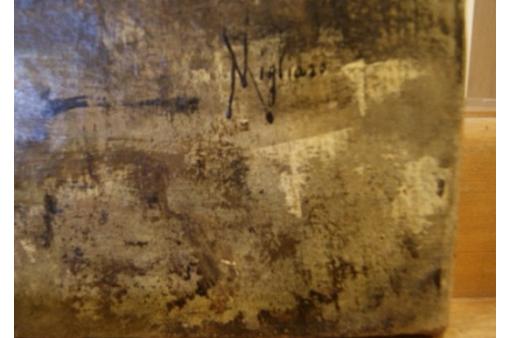
Detalle de resane en esquina inferior derecha, bajo la firma. (M. Pérez, 2012, LPCD 555.048)	La misma zona después de la reintegración cromática. (M. Pérez, 2012, LPCD 555.052)

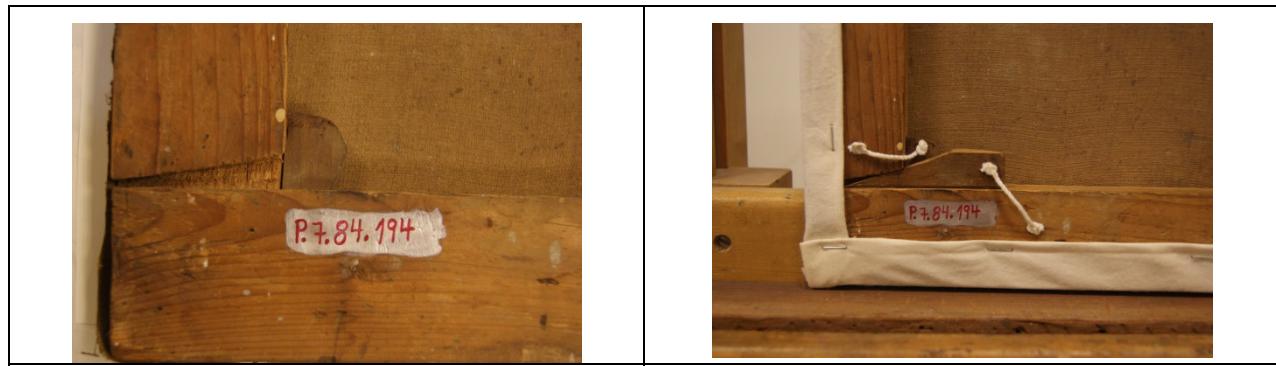
Detalle de la cuña que faltaba en esquina inferior izquierda. (M. Pérez, 2012, LPCD 555.026)

El mismo sector con la cuña nueva y el sistema de sujeción para evitar que se pierdan. (M. Pérez, 2012, LPCD 555.044)

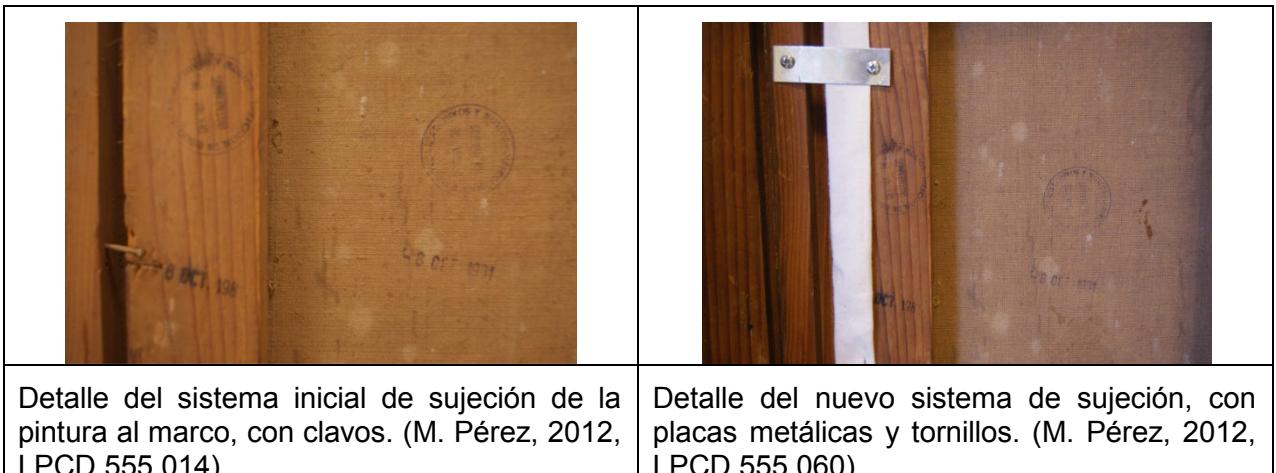
Detalle del sistema inicial de sujeción de la pintura al marco, con clavos. (M. Pérez, 2012, LPCD 555.014)

Problema	Método	Técnica	Materiales	Resultado
La obra no está firmemente adosada al marco debido a un sistema de montaje inadecuado	Reemplazo de clavos por placas metálicas	Aplicación de placas metálicas atornilladas	Placas de 5 cm x 1,5 cm, tornillos	La pintura queda ahora fija al marco, sin moverse de su lugar.
Falta de adhesión alrededor del faltante de capa pictórica	Consolidación	Aplicación de adhesivo con pincel y aplicación de calor	Cola de conejo, pincel, papel siliconado, espátula térmica, vidrio, peso.	Se aseguraron los fragmentos que estaban cerca del faltante.
Deformación del plano	Aplanamiento de las deformaciones	Aplicación de humedad controlada y peso	Agua destilada, papel siliconado, vidrio, peso	Recuperación del plano.
Acumulación de suciedad superficial por el reverso	Limpieza en seco	Barrido y aspiración	Brochas, aspiradora con ajuste de succión	Al eliminar la suciedad disminuye el riesgo de que algunos insectos habiten en ella produciendo deterioros

Detalle del nuevo sistema de sujeción, con placas metálicas y tornillos. (M. Pérez, 2012, LPCD 555.060)

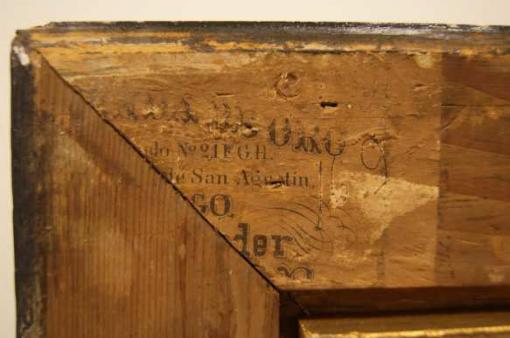
Detalle de la etiqueta cortada, esquina inferior derecha. La foto está girada para facilitar la lectura del texto. LPCD 556.009 (M. Pérez, 2012)	Proceso de limpieza del reverso. LPCD 556.017 (M. Pérez, 2012)

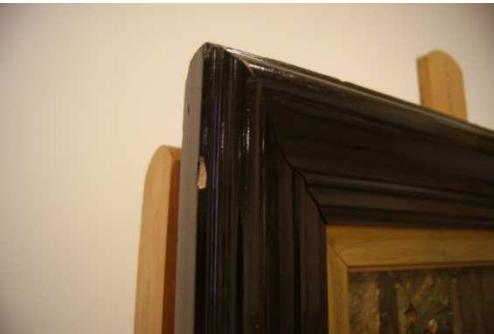
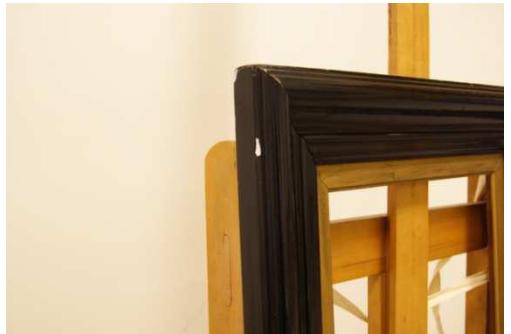
- Base de preparación: La moldura negra presenta faltantes en las zonas cercanas a los clavos que unen las esquinas. También presenta faltantes en la esquina superior izquierda, esquinas inferiores y en el sector superior del montante derecho. Estos faltantes probablemente se deben al movimiento de los clavos al manipular la obra, los que producen fracturas y el desprendimiento de fragmentos en la base de preparación que se encuentra sobre ellos. En algunos casos el faltante había sido pintado de negro, pero el desnivel seguía siendo visible.

Detalle de faltante de capa pictórica y base de preparación. LPCD 556.001 (M. Pérez, 2012)	La misma zona durante la restauración: nivelación de estratos. LPCD 556.020 (M. Pérez, 2012)

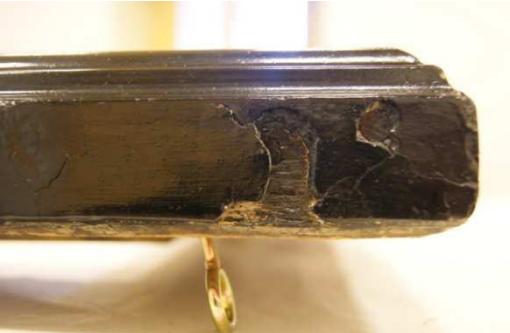
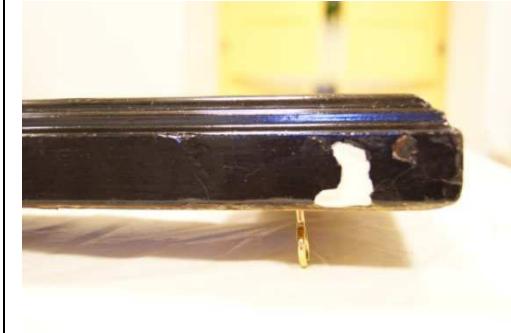
Detalle de faltante de capa pictórica y base de preparación, pintado. LPCD 556.018 (M. Pérez, 2012)	La misma zona durante la restauración: nivelación de estratos. LPCD 556.024 (M. Pérez, 2012)

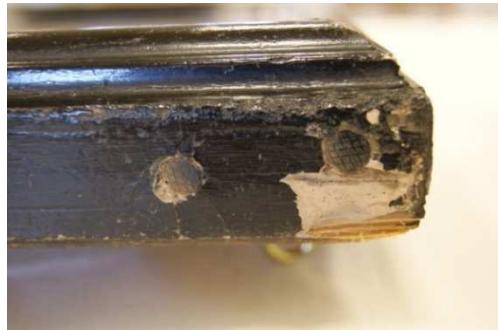
Detalle de faltante en la esquina superior izquierda. LPCD 556.019 (M. Pérez, 2012)

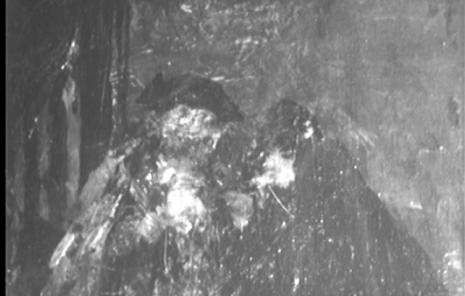
Reflectografía IR: Detalle del grupo de personajes. Se observa levemente más oscuro el repinte. (M. Pérez, 2012)	Reflectografía IR: Detalle del túnel. (M. Pérez, 2012)
