INFORME DE INTERVENCIÓN

Virgen de la Merced con San Pedro Nolasco y San Ramón Nonato

José Gil de Castro - 1817

Centro Nacional de Conservación y Restauración

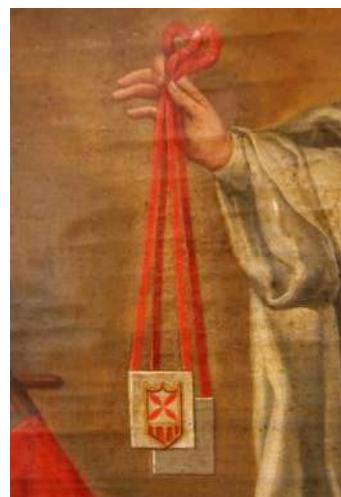
Detalle de las deformaciones horizontales del soporte. LPCD697.004. (Fotografía: Pérez, M. 2015. Archivo CNCR)

La acción de enrollar la obra para transportarla en estricto rigor no debería considerarse una manipulación inadecuada, puesto que ese era el objetivo de este tipo de pintura, la transportabilidad. Las deformaciones, en cualquier caso, se ven aumentadas al realizar este enrollamiento con la capa pictórica hacia el interior, lo que hace que esta se comprima y eventualmente se produzca una separación²⁶. En los casos más extremos, el rompimiento de la película pictórica alcanza a los demás estratos, incluyendo el soporte, momento en que la grieta forma un rasgado. Existen algunos pequeños faltantes que están asociados a las fisuras y grietas, por lo que es probable que se deban al movimiento que se produjo en la capa pictórica durante el enrollado de la obra.

Luego de los estudios y análisis realizados a la obra y las discusiones mencionadas, se ha decidido no intervenir las deformaciones horizontales, ya que dan cuenta del uso original de la pintura. Sólo se intentará atenuar dos de ellas que están muy levantadas y podrían producir una grieta de mayores dimensiones en la capa pictórica.

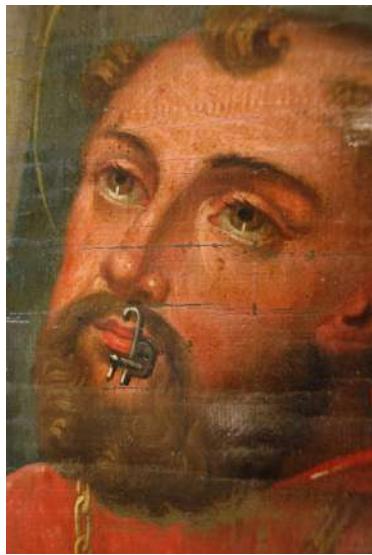
En las crestas o zonas más altas de las deformaciones se observan fisuras y grietas, las que siguen la forma horizontal de estas. En los casos más graves, algunas se han transformado en rasgados al fracturar también la fibra del soporte.

Detalle de las grietas horizontales.
LPCD697.013. (Fotografía: Pérez, M.
2015. Archivo CNCR)

Las grietas producidas por efecto de las deformaciones se encuentran a medio camino entre alteración y deterioro. Si bien eventualmente podrían poner en peligro la estabilidad de la obra al convertirse en rasgados o si presentaran pérdida de adherencia, también permiten identificar el proceso mediante el cual se produjeron las deformaciones, correspondiente al enrollado de la obra. En ese sentido, se podría decir que corresponden más a alteraciones que a deterioros, excepto dos o tres de mayores dimensiones que produjeron rasgados en el soporte. En ese caso, los rasgados que se produjeron en algunas grietas de la capa pictórica fueron considerados deterioros, ya que comprometen la estructura del soporte, y con esto la permanencia de la pintura.

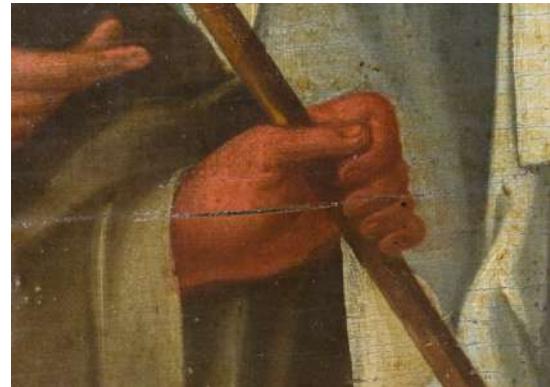
Detalle de un rasgado a partir de una grieta.
LFD1191.033. (Fotografía: Rivas, V. 2015.
Archivo CNCR)

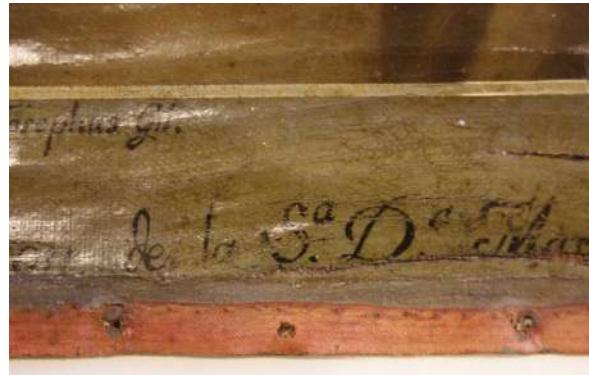
Detalle del rasgado existente en el borde inferior,
en el texto. LPCD697.031. (Fotografía: Pérez, M.
2015. Archivo CNCR)

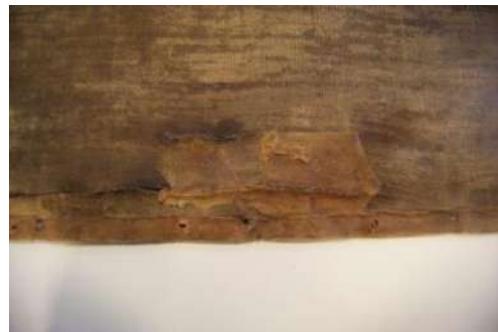
Detalle de otro parche de papel en borde inferior. LPCD697.095. (Fotografía: Pérez, M. 2015. Archivo CNCR)

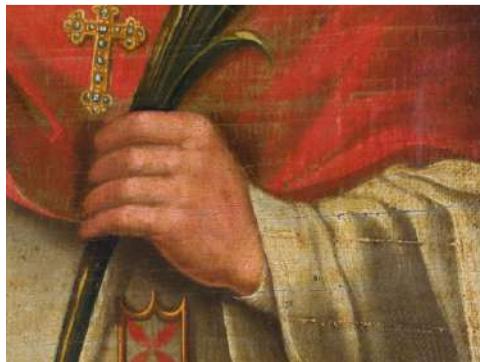
En muchos sectores es posible observar desgastes en la capa de barniz y policromía, relacionados con las grietas y deformaciones producidas por el uso, al ser una pintura de enrollar. Estos corresponden a abrasiones en la primera capa de color, que dejan ver un tono distinto por debajo. Las abrasiones modifican el color y textura de la capa pictórica, por lo tanto, producen una alteración estética y material de la obra.

Detalle de abrasiones en sector rojo del hábito de San Ramón Nonato, donde se ve un color verdoso por debajo.
LFD1191.030. (Fotografía: Rivas, V. 2015. Archivo CNCR)

Las abrasiones también estarían relacionadas con la acción de enrollar la obra, ya que se ubican en zonas cercanas a fisuras y grietas, y debido a que están más altas que el resto muestran un desgaste en la capa pictórica por estar más expuestas al roce que los

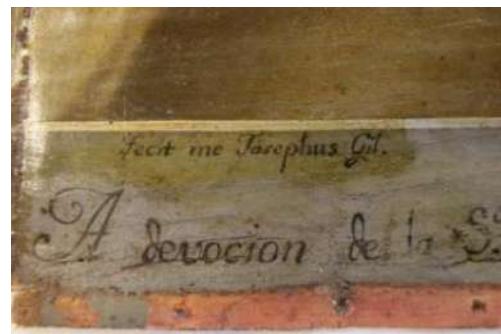
Avance proceso de eliminación del barniz, texto borde inferior. LPCD697.048. (Fotografía: Pérez, M. 2015. Archivo CNCR)

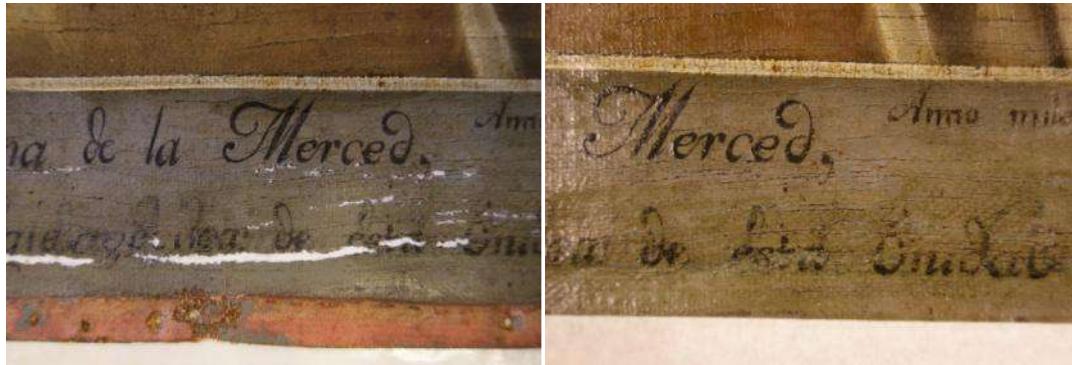
Detalle del texto en el borde inferior después de la aplicación de resanes. LPCD697.184. (Fotografía: Pérez, M. 2015. Archivo CNCR)

En los faltantes de capa pictórica y en las grietas de mayor tamaño se aplicó un resane de cola de conejo al 10 % y yeso de Bolonia para nivelar los estratos antes de reintegrar cromáticamente. Antes de la reintegración se aplicó un barniz de retoque Winsor & Newton para saturar los colores y aislar de la intervención posterior.

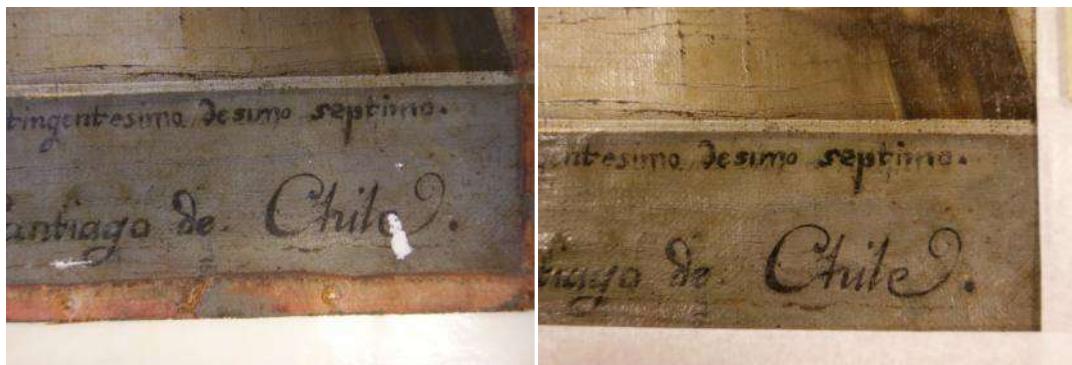
Otro detalle del texto después de la aplicación de resanes. LPCD697.186. (Fotografía: Pérez, M. 2015. Archivo CNCR)

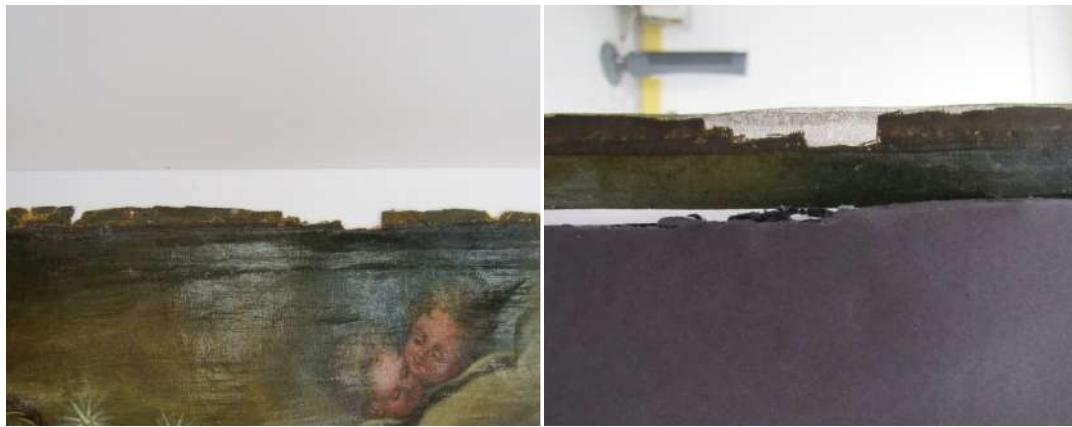
Los desprendimientos y faltantes del borde superior no afectan la apreciación de la obra. Sin embargo, al menos los desprendimientos serían considerados un deterioro ya que podrían desprenderse totalmente, agrandando los faltantes, que si bien en este momento sólo se encuentran en el borde, podrían llegar a afectar la imagen.

Borde superior con faltantes de soporte, después de retirar los parches temporales para exhibición. LPCD697.235. (Fotografía: Pérez, M. 2017. Archivo CNCR)

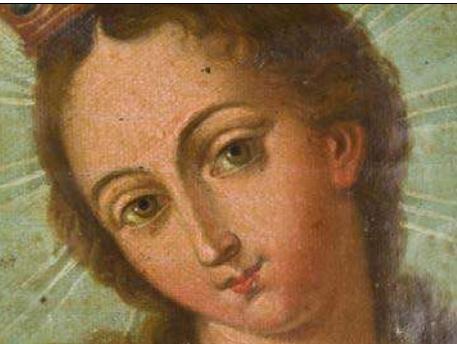
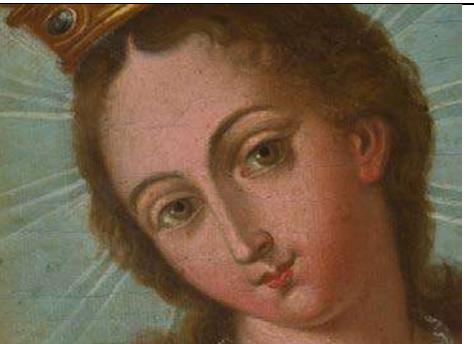
Detalle del rostro de la Virgen antes de la intervención. (Fotografía: Rivas, V. 2015. Archivo CNCR)	Detalle del rostro de la Virgen después de la intervención. (Fotografía: Rivas, V. 2015. Archivo CNCR)

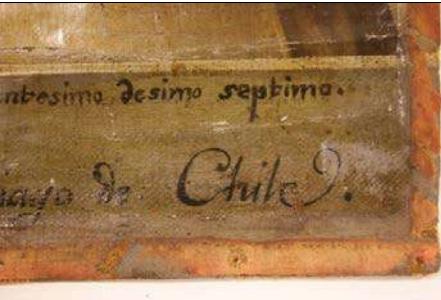
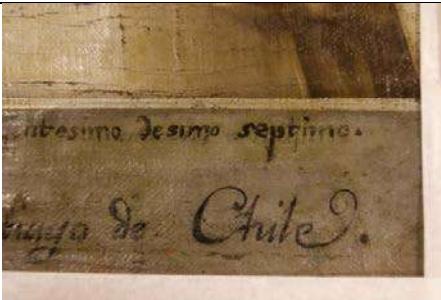
Detalle del texto en esquina inferior derecha, antes de la intervención. (Fotografía: Pérez, M. 2015. Archivo CNCR)	Detalle del texto en esquina inferior derecha, después de la intervención. (Fotografía: Pérez, M. 2015. Archivo CNCR)
