INFORME DE INTERVENCIÓN

Camilo Henríquez revisa el primer número de “La Aurora de Chile”, 13 de Febrero de 1812.

Unidad de Patrimonio de las Artes Visuales
Centro Nacional de Conservación y Restauración

16 de Enero de 2020
Santiago de Chile

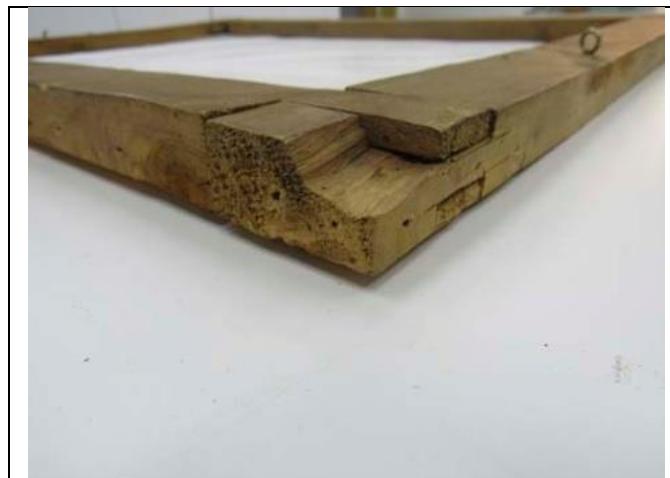
- Suciedad superficial generalizada.
- Faltante de material: Se observa en la esquina superior derecha, en la unión del ensamble. Mide 2 x 1,5 cm., aproximadamente. Este tipo de alteraciones y/o deterioros se dan, generalmente, por fuerzas físicas que afectaron a la materia. Una manipulación inadecuada puede ocasionar golpes con el resultado de desprendimientos o faltantes, especialmente en las esquinas, que son más vulnerables.

Faltante de material en el bastidor. LPCD770.22.
(Fotografía: Jadue, D. 2019. Archivo CNCR)

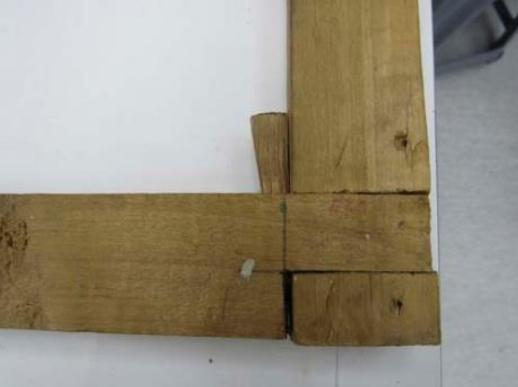
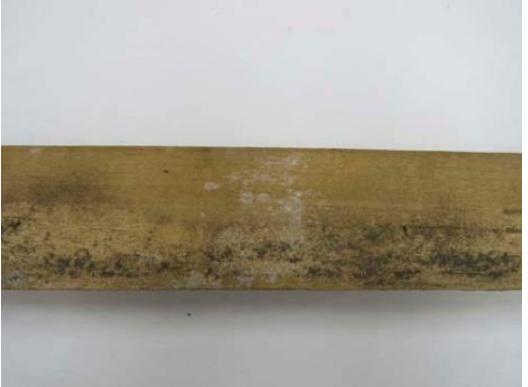
- Manchas en el bastidor: En el montante inferior del bastidor se observan manchas pequeñas de color blanco, que podrían corresponder a la base de preparación que traspasó la tela al momento de creación de la obra. También se observan manchas oscuras en gran parte del travesaño inferior, que

podrían ser el resultado del humedecimiento de esa zona que tenía una acumulación de suciedad.

Manchas blancas en el bastidor. LPCD770.018. (Fotografía: Pérez, M. 2019. Archivo CNCR)	Manchas blancas y otras oscuras en el bastidor. LPCD770.010. (Fotografía: Pérez, M. 2019. Archivo CNCR)

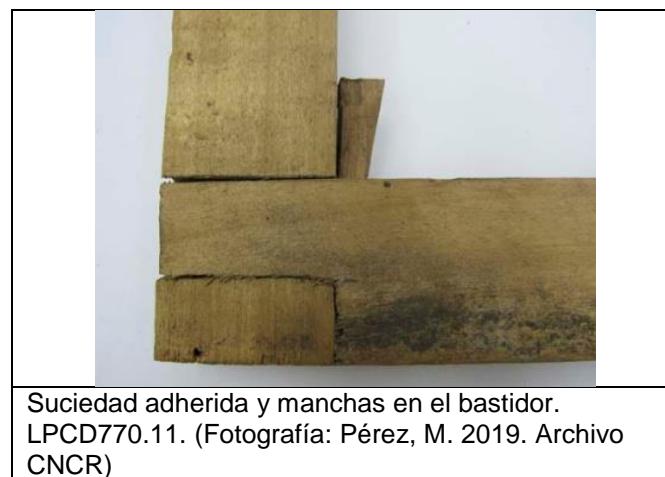
En algunos sectores el bastidor tiene astillas, zonas aguzadas y esquinas filosas que podrían deteriorar la tela.

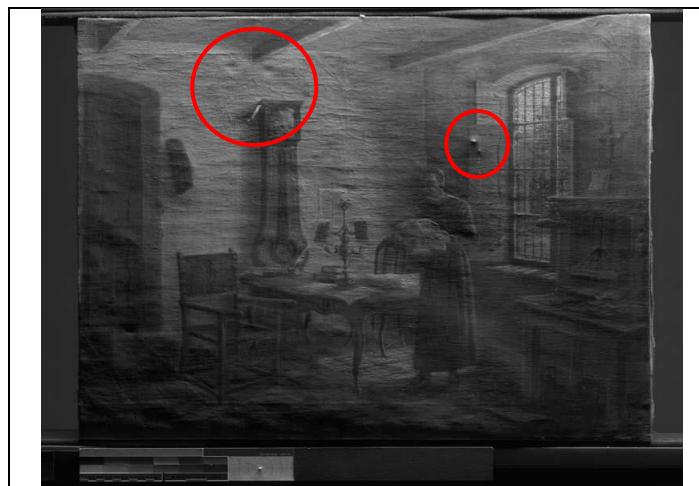
- Deformación del plano y falta de tensión: Se atribuye a fluctuaciones en los factores ambientales (Temperatura y Humedad Relativa), lo que afecta directamente en la contracción y dilatación de las fibras textiles que forman el soporte y en la tensión de éste al bastidor. La interrupción de la continuidad del soporte se atribuye, también, a la falta de mantención en la tensión de las cuñas. Por otra parte, las fuerzas físicas como golpes y mala manipulación pueden generar deformaciones en el plano interrumpiendo su continuidad.

Fotografía con luz rasante. Se observan las deformaciones del soporte por presión en la parte superior, y las por pérdida de tensión en la parte inferior.
LFD1386.39. (Fotografía: Pérez, T. 2016. Edición: Pérez, M. 2019. Archivo CNCR)

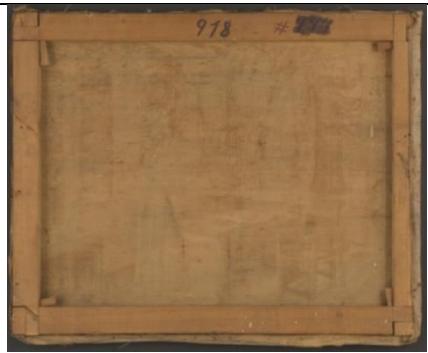
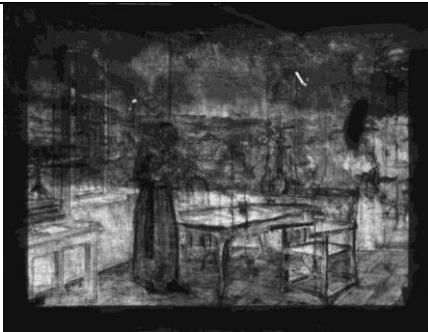
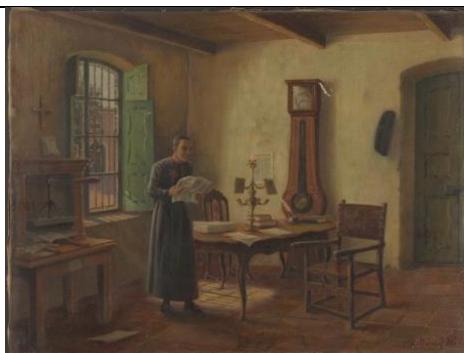
- Manchas por el reverso que a primera vista y desde lejos parecen manchas de escurrimiento, pero en realidad son traspasos, posiblemente de grafito humedecido, del dibujo preliminar de la ventana, la silla y el reloj en su posición original sobre el respaldo de la silla.

Traspaso de dibujo previo. LFD1386.04. (Fotografía: Ormeño, L. 2016. Archivo CNCR)

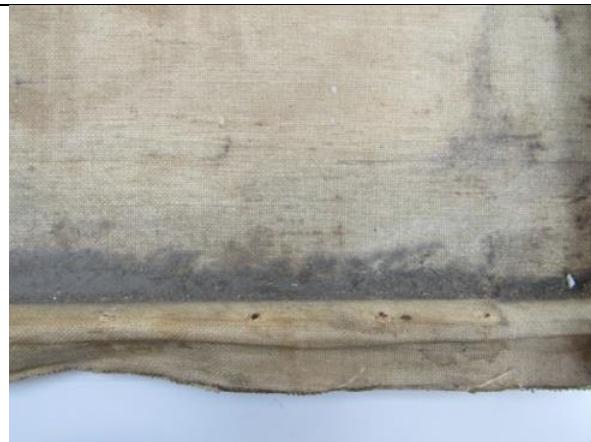
- Suciedad superficial: Generalizada por anverso y reverso. Por el reverso, en el borde inferior, se observa gran cantidad de polvo y suciedad acumulada, lo que es habitual en las pinturas que no tienen una protección trasera que evite esta acumulación de material.

Suciedad generalizada por el reverso del soporte textil. LPCD770.09. (Fotografía: Pérez, M. 2019. Archivo CNCR)

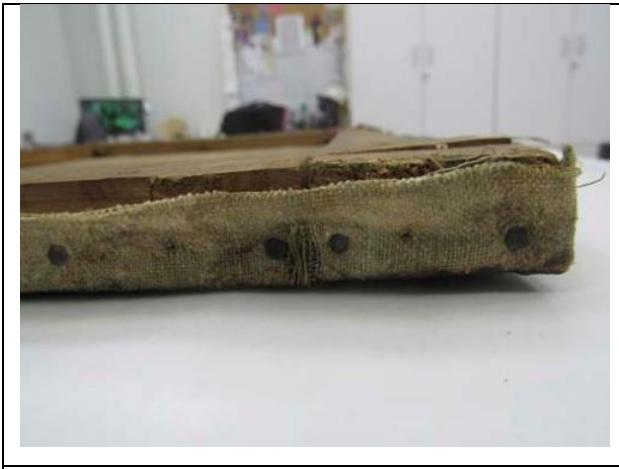
- Perforaciones en los bordes: Correspondientes a un sistema de montaje anterior. Además de la perforación, se aprecia la huella de oxidación del metal que estuvo inserto anteriormente.

Perforaciones en el soporte. LPCD770.004.
(Fotografía: Pérez, M. 2019. Archivo CNCR)

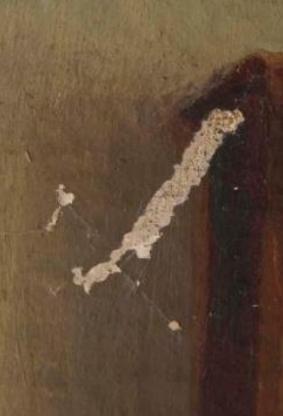
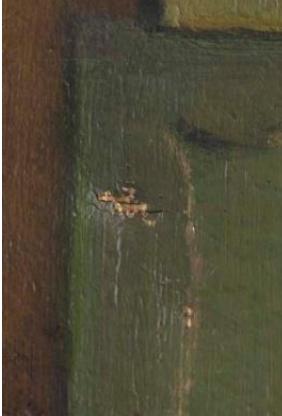
- Faltantes: se observan algunos asociados a abrasiones en el sector superior del reloj, y a deformaciones, en el postigo de la ventana.

- Faltantes: Coincidentes con los de base de preparación. Estos faltantes no interrumpen la correcta lectura de la imagen, pero sí atraen la atención a esos puntos.

Faltante de capa pictórica y base de preparación en cuadrante superior izquierdo. LFD1386.13. (Fotografía: Pérez, T. 2016. Archivo CNCR)		Faltante de capa pictórica y base de preparación en cuadrante superior derecho. LFD1386.28. (Fotografía: Pérez, T. 2016. Archivo CNCR)

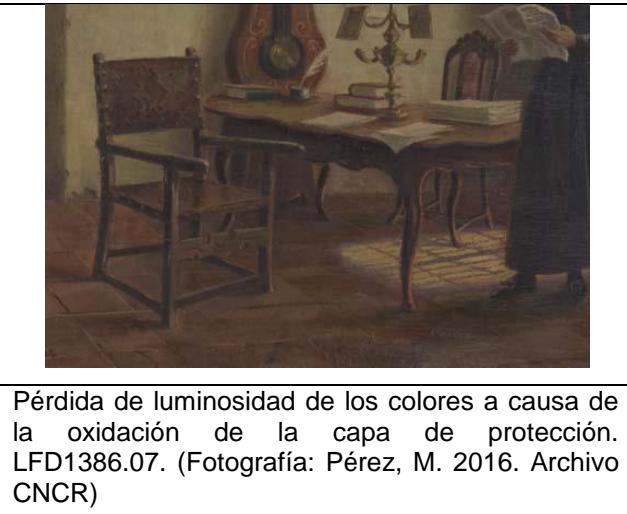
- Amarillamiento: El cambio cromático del barniz representa, generalmente, una oxidación del mismo. Produce pérdida de brillo y opacidad de los colores. La exposición a la radiación lumínica y el envejecimiento natural de los materiales son las principales causas de esta alteración en la capa de protección.

Pérdida de luminosidad de los colores a causa de la oxidación de la capa de protección. LFD1386.07. (Fotografía: Pérez, M. 2016. Archivo CNCR)
