## INFORME DE INTERVENCIÓN

Pintura de Caballete  
Retrato de Doña Carmen Alcalde y Velasco  
(Raymond Monvoisin 1843)

Laboratorio de Pintura  
Centro Nacional de Conservación y Restauración

10 de Mayo de 2018  
Santiago de Chile

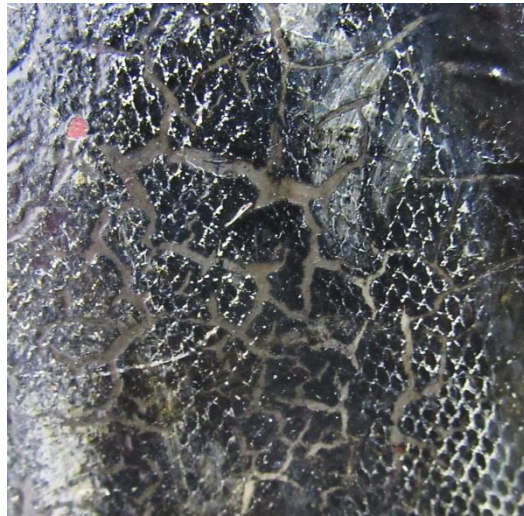
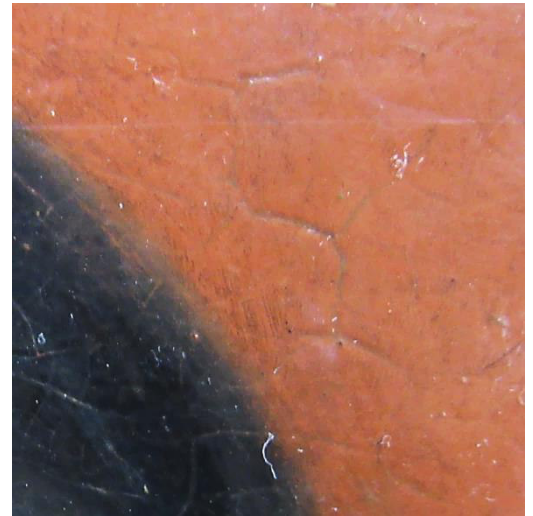
Detalle de un craquelado que se estima de secado en el que la pintura ha sufrido algún tipo de retracción del estrato durante el secado o bien un estiramiento del soporte en esa área. LPCD817.008 (Soler, N. 2018) Detalle de craquelados del fondo donde las fisuras provocadas por los mismos están igualmente cubiertas de pintura de forma homogénea LPCD817.009 (Soler, N. 2018)

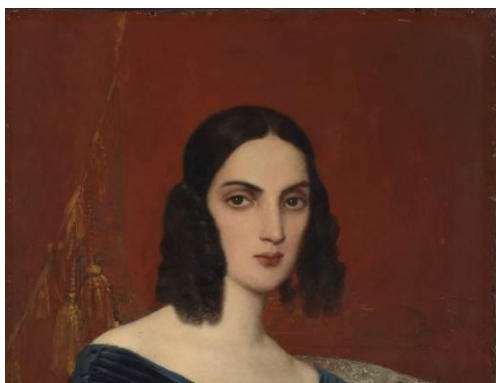
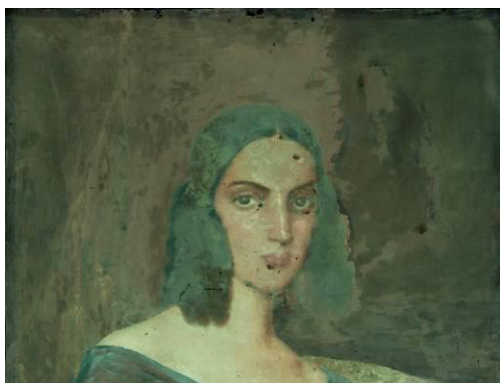
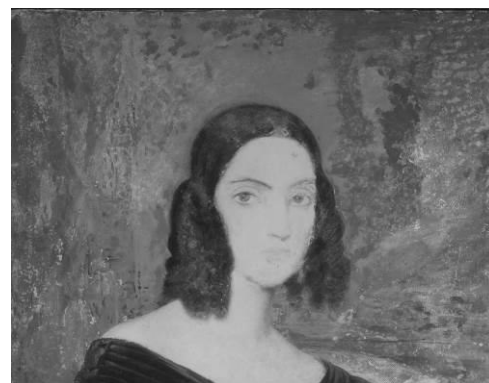
En estas fotos, podemos ver la comparativa de cómo se observa parte del fondo vista bajo diversos tipos de iluminación. En la visible se observa un tono de rojo homogéneo, sin embargo la luz UV evidencia diversas densidades y repintes. Por último, la iluminación IR detalla los gestos de las pinceladas que se superponen en los repintes del fondo.

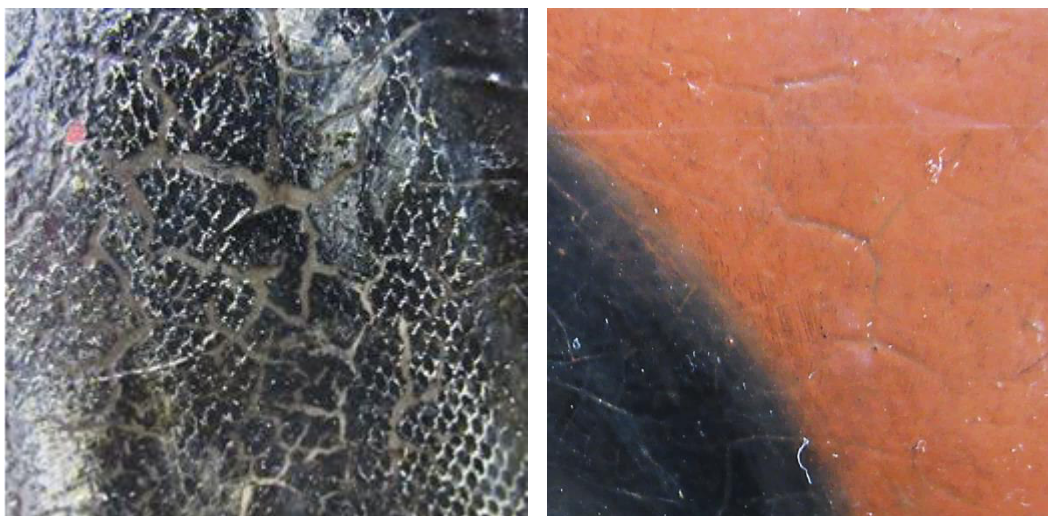
Detalle de un craquelado que se estima de secado en el que la pintura ha sufrido algún tipo de retracción del estrato durante el secado o bien un estiramiento del soporte en esa área. LPCD817.008 (Soler, N. 2018) Detalle de craquelados del fondo donde las fisuras provocadas por los mismos están igualmente cubiertas de pintura de forma homogénea LPCD817.009 (Soler, N. 2018)

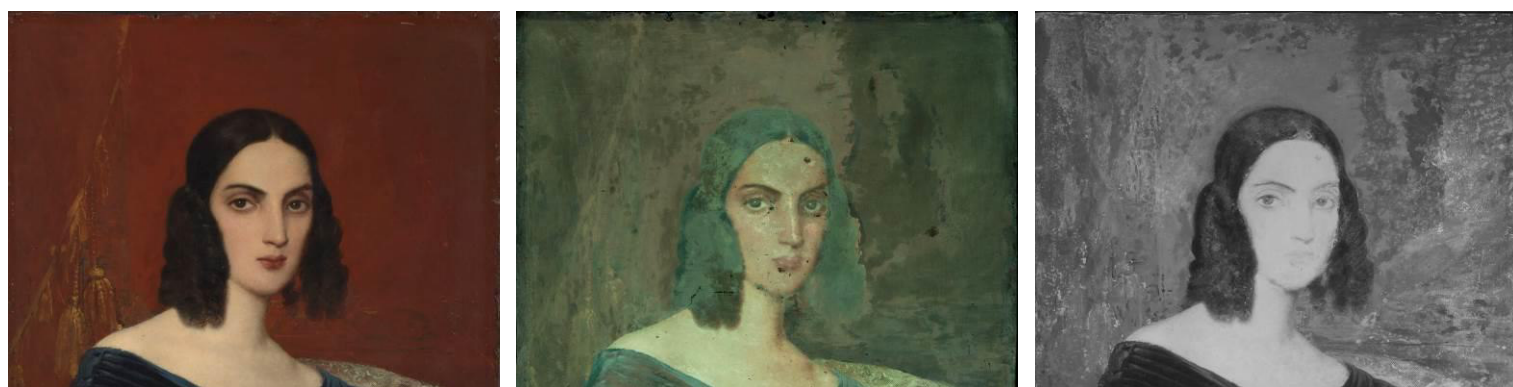
En estas fotos, podemos ver la comparativa de cómo se observa parte del fondo vista bajo diversos tipos de iluminación. En la visible se observa un tono de rojo homogéneo, sin embargo la luz UV evidencia diversas densidades y repintes. Por último, la iluminación IR detalla los gestos de las pinceladas que se superponen en los repintes del fondo.

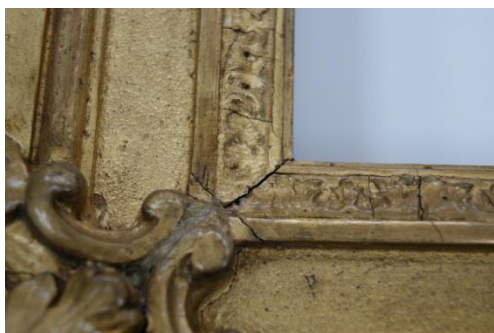
Montantes: Bueno. No se observan deterioros importantes, si algunas grietas y fisuras en las molduras, especialmente en la calle que se encuentra ornamentada por una greca. En las decoraciones del centro se observa pérdidas de pequeños elementos decorativos como flores y hojas pequeñas.

Grietas moldura. LPCD818.001 (León, C. 2018)

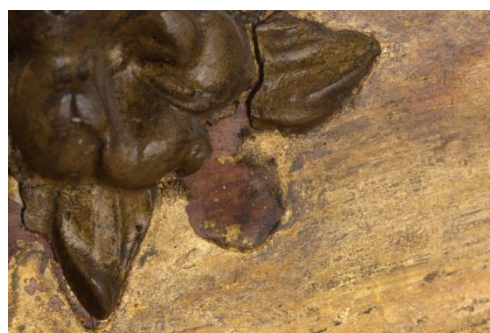
Faltante. LFD1428.20 (Ormeño, L.2018)

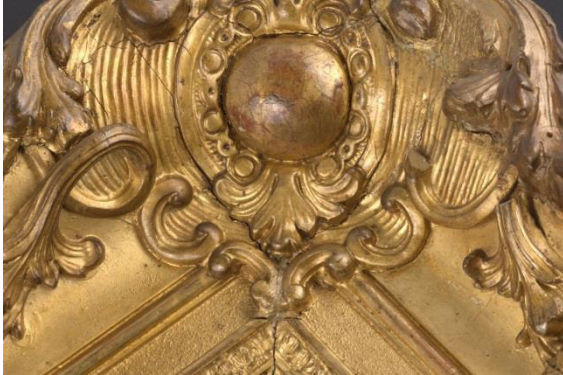
Esquinas: Bueno. Presentan fisuras y grietas en todas las decoraciones. Se observa en dos de las esquinas perdidas de parte de la ornamentación.

Perdida parte decoración LFD1428.18 (Ormeño, L.2018).

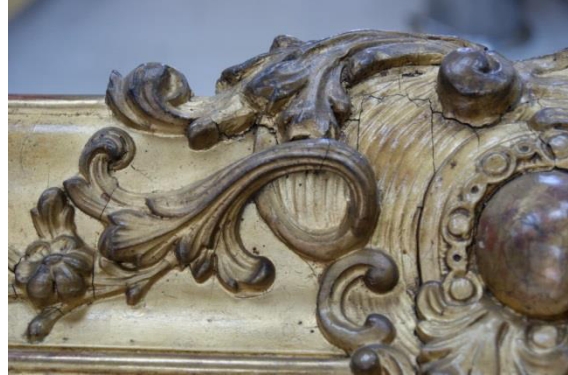
Fisuras y grietas. LPCD818.013 (León.C.2018).

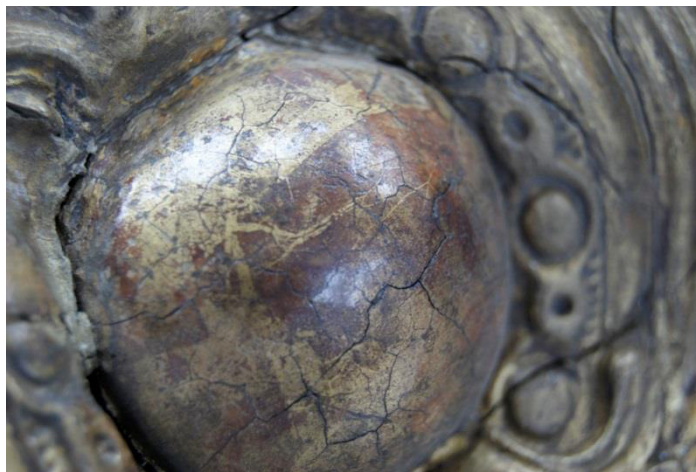
Pérdidas de Dorado. LPCD818.005 (León, C.2018).

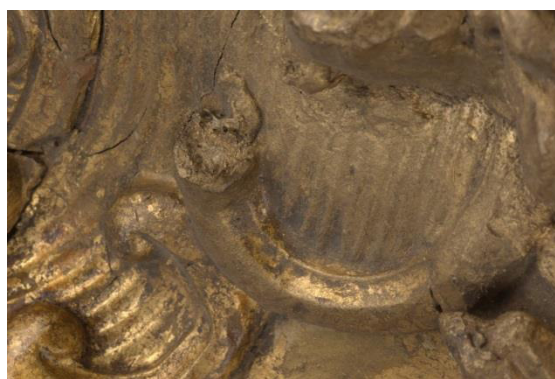
Suciedad depositada. LFD1428.17 (Ormeño, L.2018)

| Problema | Método | Técnica | Materiales | Resultados |
|---|---|---|---|---|
| Suciedad superficial | Limpieza en forma mecánica. | Limpieza en seco y húmedo | -Brocha cedra suave<br>-Hisopo de algodón<br>-Agua destilada | Eliminación de agentes deteriorantes del marco |

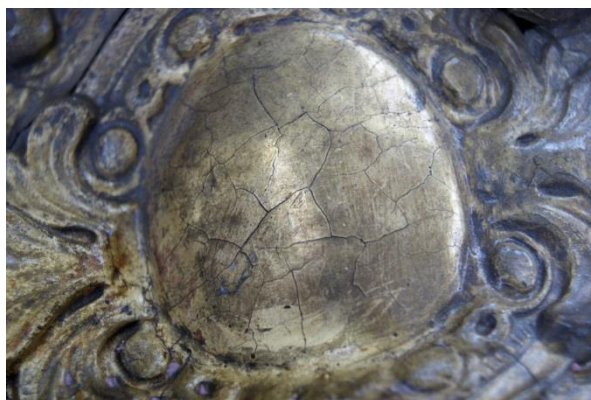
Craquelados dorado. LPCD818.(León,C.2018)
