## INFORME DE INTERVENCION

Niña con Perro

Laboratorio de Pintura

Centro Nacional de Conservación y Restauración

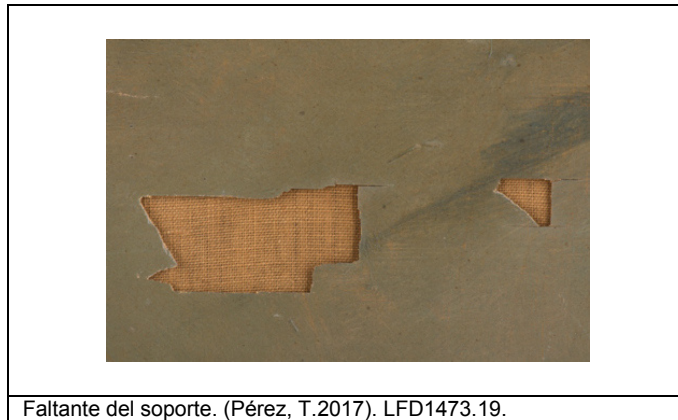
1- Faltantes del soporte: Se pueden observar cuatro faltantes en el soporte en varias zonas de la pintura, siendo la más extensa la que se encuentra en el cuadrante superior derecho de 5 x 2 cm y el menor de 4 x 2 mm ubicado en la zona del rostro de la niña. Presenta gran cantidad de faltantes de diferentes extensiones y formas en todo el borde perimetral del soporte en zonas de unión del soporte al bastidor que corresponden a puntos de sujeción y bordes lineales verticales y horizontales del soporte.

Se concluye que los principales deterioros que presenta la obra son los que afectan al soporte, como son los faltantes, rasgados y deformaciones que alteran la lectura estética de la pintura. Se propone realizar injertos, unión de rasgados y rentela con el fin de devolver el plano al soporte y mejorar la resistencia de la tela original.

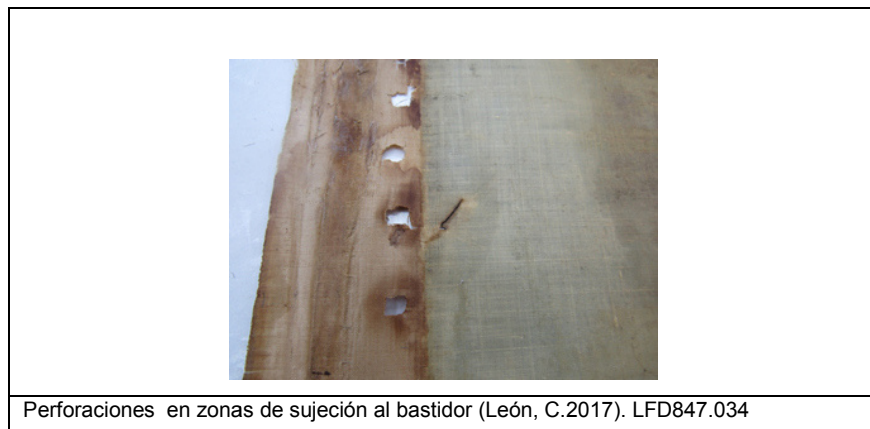
2- Perforaciones: Se observan algunas perforaciones en distintos puntos del soporte de mínima extensión, que no atraviesan todos los estratos de la pintura y son visibles por reverso. También se encuentran en todo el perímetro de la tela en el lugar de los clavos que sujetaban la tela al bastidor.

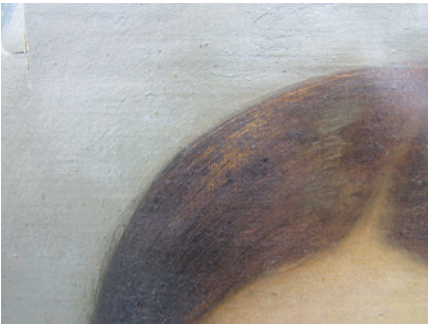
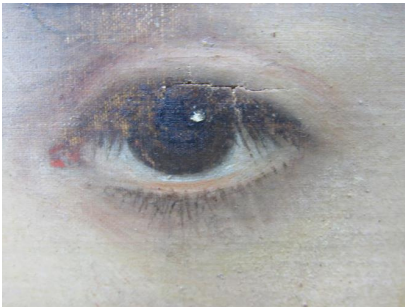
3- Abrasiones: Se puede observar por anverso adelgazamiento de la capa pictórica en diferentes puntos de la superficie de la pintura alcanzando diferentes extensiones siendo las de mayor superficie las que se encuentra en el rostro y pelo de la niña retratada.

<p>Abrasiones capa pictórica. (León, C. 2017).LPCD847.008</p>	<p>Abrasiones capa pictórica. ( León, C. 2017) .LPCD847.011</p>

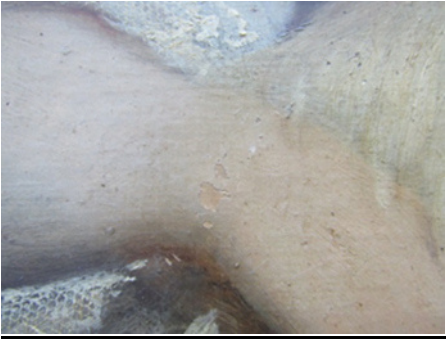
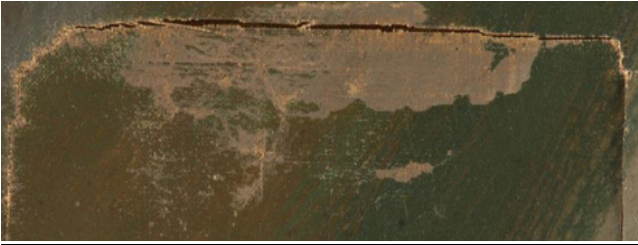
4- Lagunas: El estrato pictórico presenta faltantes en variados puntos de la pintura siendo el de mayor superficie el que se encuentra en zona coincidente con el rasgado de mayor longitud en el fondo de la imagen. Otras pérdidas se encuentran en mano izquierda de niña y por todo el borde perimetral de la pintura en área de unión de la tela al bastidor.

<p>Pérdida capa pictórica carnación.(León, C.2017).LPCD847.010</p>	<p>Pérdida capa pictórica zona rasgado. ( Perez, T. 2017). LFD1473.17). Editada León ,C.</p>

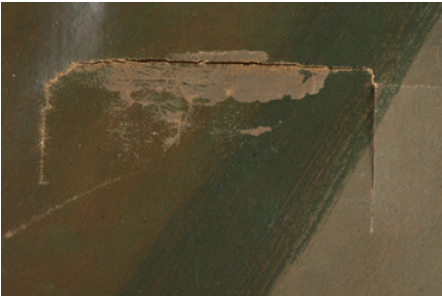
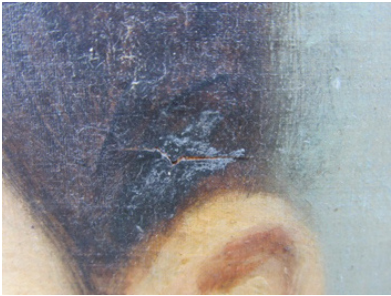
1- Rasgados: El soporte presenta varios rasgados, el de mayor longitud se encuentra en el cuadrante superior izquierdo en forma de medio rectángulo de largo máximo 3 cm por 9 cm. El otro rasgado de mayor extensión no se observa a simple vista por anverso ya que sobre este se encuentra un repinte bastante notorio por anverso. El rasgado en el torso de la niña en su vestido blanco con forma cuadrada de 1x1 cm aproximadamente, el que al observar la pintura por anverso parecía faltante, sin embargo el trozo de tela original se encontraba entre la tela original y la auxiliar unido a la primera solo por una pequeña parte lo que impidió que se desprendiera totalmente. Presenta rasgados en zona del ojo y ceja izquierda de no más de 1 x 1cm aproximadamente.

<p>Rasgado y pérdida de capa pictórica. (Pérez. T. 2017).LFD1473.17</p>	<p>Rasgado. (León. C 2017) LPCD847.003</p>

La presencia de rasgados en el soporte son provocados por daños de tipo mecánico producidos por factores físicos, como la manipulación y el cuidado de la pintura. Al envejecer la tela, las fibras pierden elasticidad y capacidad de volver al estado inicial y

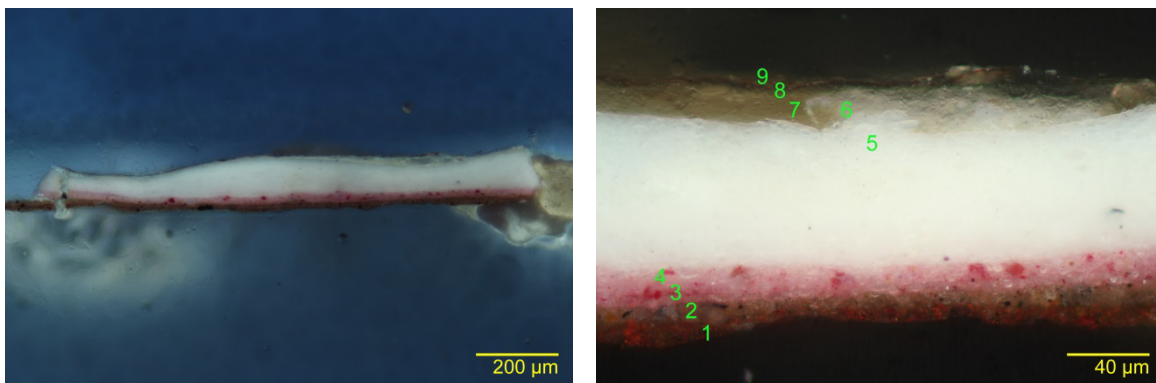
Resultado: La muestra tiene una fractura vertical en la zona izquierda, la cual parece rellena por un material presente en los estratos superiores, con elevada fluorescencia bajo luz UV. Es posible observar 9 estratos. (Figura 8):

Figura 8. Corte estratigráfico de la muestra LPC-216-07, bajo luz UV (100X; izquierda) y luz polarizada incidente (500X; derecha). Microscopio Axioskop 40. (Archivo fotográfico CNCR. Fotógrafo: V. Godoy, 2017)

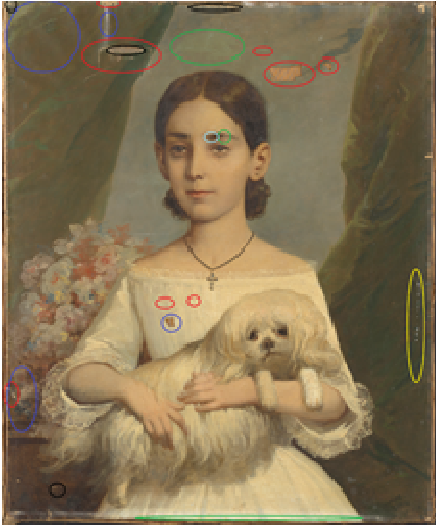
De acuerdo con las alteraciones que presenta esta pintura podríamos decir que el estado de conservación es de REGULAR A MALO, luego de la detección de los diferentes síntomas a través de la observación directa de la obra y del análisis de los resultados emitidos por el laboratorio de análisis como también la interpretación de las imágenes realizados con diferentes técnicas fotográficas. Los deterioros identificados comprometen

<ul style="list-style-type: none"><li><span style="color: red;">■</span> Faltantes y rasgados del soporte</li><li><span style="color: black;">■</span> Perdidas capa pictórica</li><li><span style="color: blue;">■</span> Deformación del plano</li><li><span style="color: green;">■</span> Repintes</li><li><span style="color: lightblue;">■</span> Abrasiones</li><li><span style="color: yellow;">■</span> Manchas</li></ul>
Inicial anverso. Deterioros. ( Ormeño,L.2017) LFD1473.03

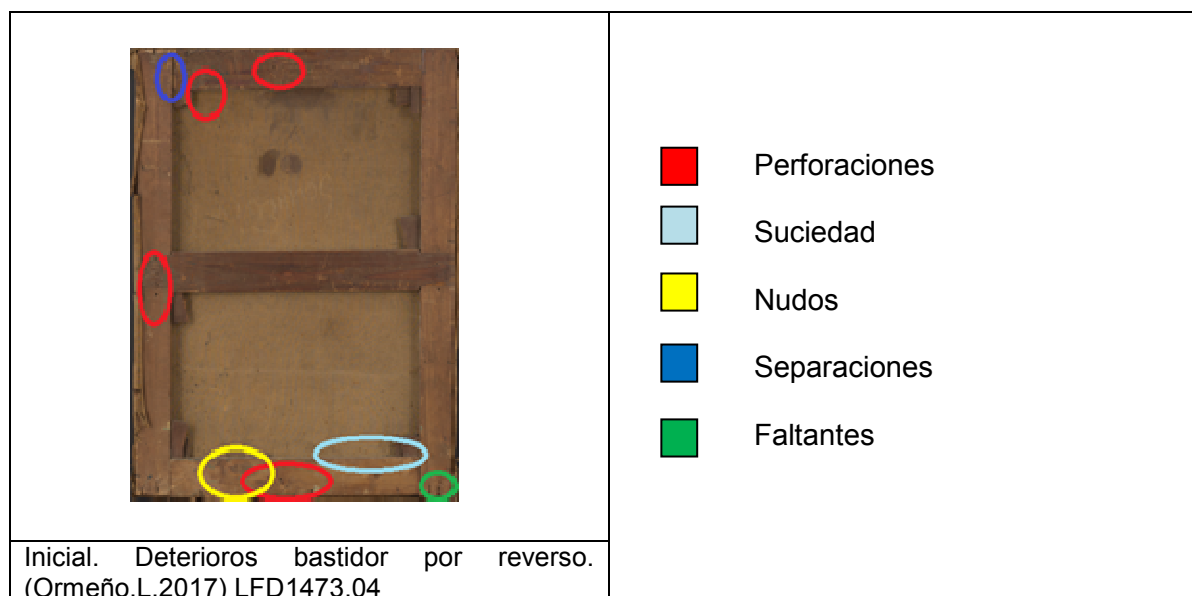
**Bastidor** : Cumple con su función estructural. La ausencia de chaflán en los listones podría con el tiempo alterar la capa pictórica por el roce permanente de esta con el bastidor. No presenta faltantes que comprometan su integridad, sí se observan orificios que por sus características no tendrían relación con algún tipo de actividad biológica. Se observan tres nudos (uno en el montante superior y dos en el inferior) de entre 1 y 5 cm de largo máximo que con el transcurso del tiempo podrían desprenderse dejando faltantes en la madera. Presenta perforaciones puntuales y algunas abrasiones de poca relevancia. Suciedad superficial en todo el bastidor acumulada especialmente en el listón inferior en el espacio que lo separa del soporte.

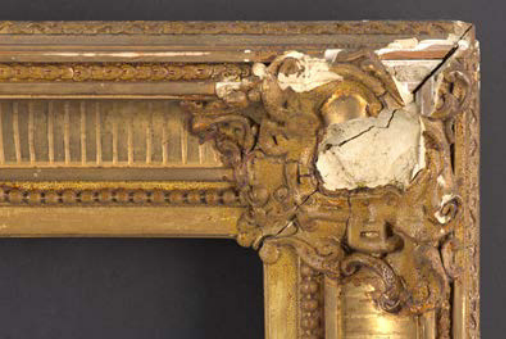
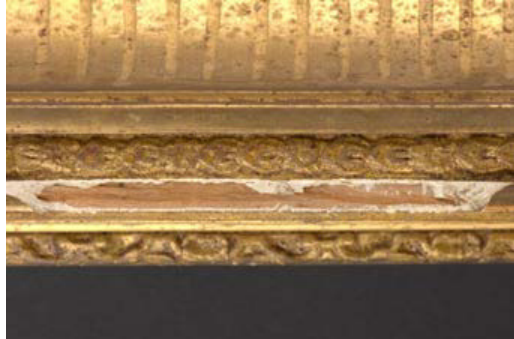
**Esquinas:** Regular- Malo. Las esquinas presentan pérdida de material de diferentes volúmenes y superficies de extensión, siendo la más afectada la esquina superior derecha la que ha perdido el ornamento central que se asemeja a la forma de un corazón. Se observan separaciones y grietas de diferente profundidad y largo afectando a todas las esquinas en menor o mayor grado.

Faltante ornamentación esquina superior der. (León, C. 2017) LFD1473.031	Pérdida de material moldura montante izq. (León, C. 2017) LFD1473.036

Faltantes en esquinas	Reintegración volumétrica	Confección moldes de silicona Relleno en faltantes Adhesión reproducciones	Silicona dental, yeso dental, sulfato cálcico	Ornamentación de esquinas y montantes reconstituídas en volumen, forma y color.
	Aplicación capa de bol	Aplicación de bol rojo	Bol rojo	
	Dorado de reproducciones	Dorado con lámina Bruñido	Lámina dorada, cola de conejo, pincel, piedra Agatha	
	Ajuste cromático	Aplicación de Vernice Per Meccare Gialla con esponja.	Vernice Per Meccare Gialla, esponja	
Fisuras y grietas	Recuperar continuidad del plano	Resanes	Yeso dental, pasta de retape Sherwin Williams	Continuidad del plano y recuperación dorado
	Dorado con lámina dorado	Aplicación lámina oro falso en resanes	Lámina oro falso, cola conejo cola, pincel	
Pérdida del dorado	Dorado con lámina dorada	Aplicación lámina de oro falso	Lámina oro falso, cola conejo, pincel	Recuperación de la estética del marco a través de una imagen integrada

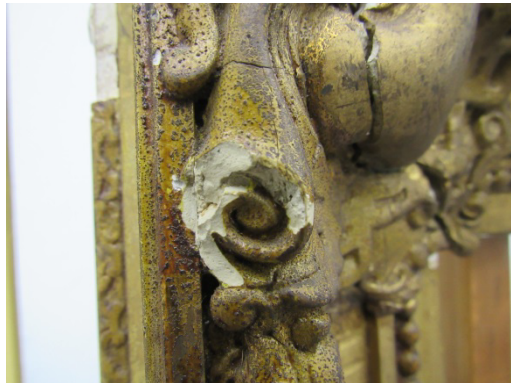
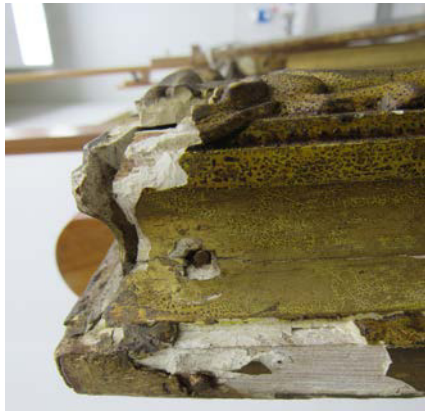
Capa de preparación: Regular-Bueno. Presenta pérdidas de esta capa en zonas coincidentes con los faltantes de la ornamentación de las esquinas, también se observa pérdida de preparación en algunas molduras de los montantes de menor superficie. En algunas áreas de las molduras se encuentra abrasionadas probablemente por el roce del objeto con otros elementos o la mala manipulación.

Pérdida capa preparación en ornamentación esquinas. (León, C.2017). LPCD848.003	Pérdida y abrasiones en capa de preparación molduras. (León, C.2017). LPCD848.001

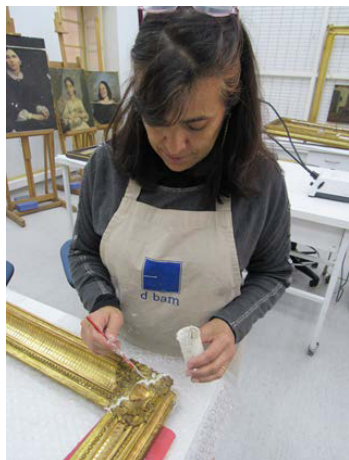
Colocación resanes en fisuras y grietas.  
(León,C.2017).LPCD848.037

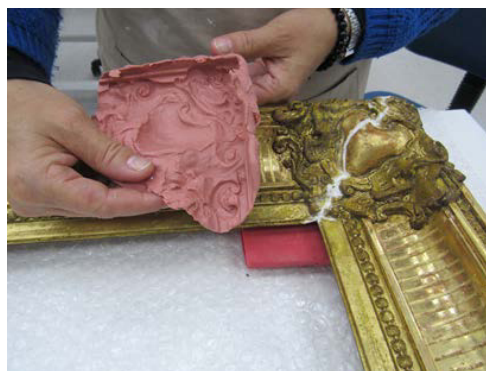
Retiro molde silicona desde moldura original.  
(León,C.2017).LPCD848.040
