**INFORME DE INTERVENCIÓN**

Marco perteneciente a la obra “Azotados por el hambre”  
Anónimo

Laboratorio de Pintura  
Centro Nacional de Conservación y Restauración

09 de abril de 2013  
Santiago de Chile

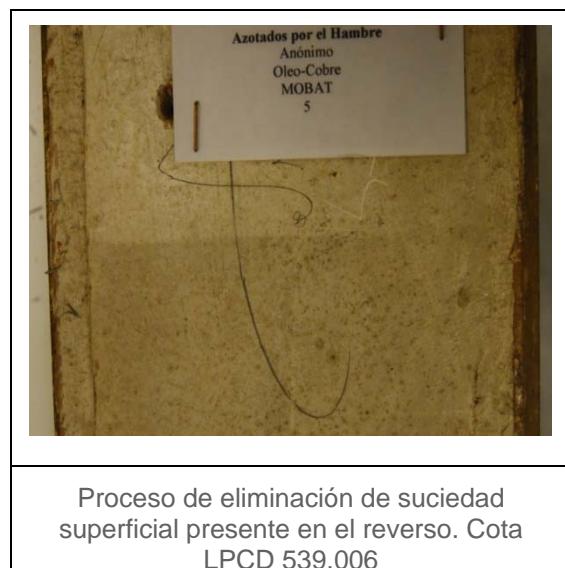
| Problema | Método | Técnica | Materiales | Resultado |
|---|--|---|---|--|
| Clavos oxidados en el reverso | Eliminación de los elementos adheridos | Eliminación mecánica | Alicates | Se logró, oreviniendo deterioros en el soporte estructural y eliminación de elementos ajenos a la obra |

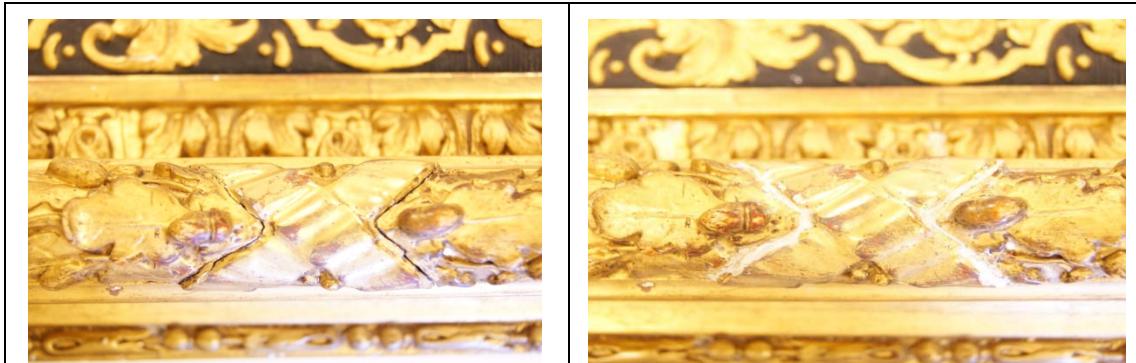
Grietas y faltantes en zona de cruce de cintas en la moldura más alta de la obra.  
Cota LPCD 539.010

Proceso de nivelación de estratos en zona de cruces de cintas en la moldura más alta. Cota  
LPCD 539.011

| Problema | Método | Técnica | Materiales | Resultado |
|--|---|---|---|---|
| | Nivelación de estratos faltantes | Elaboración de las molduras faltantes | Pasta DAS y PVA | Se logró recuperar la unidad formal |

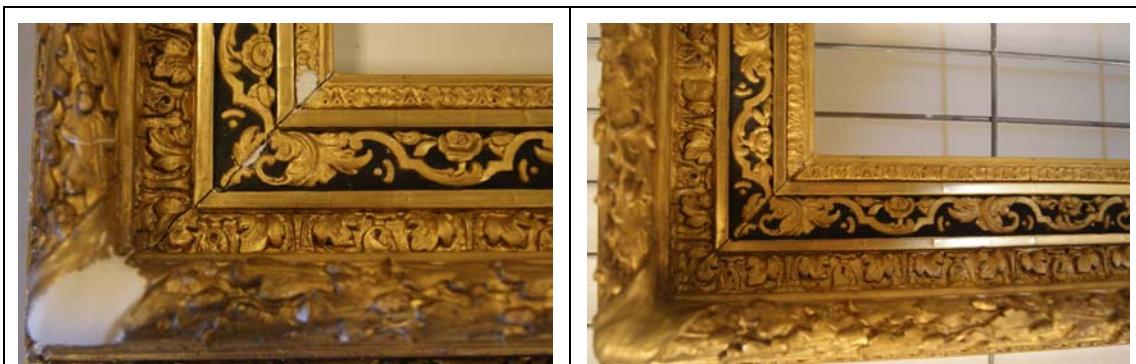
Proceso de nivelación de estratos en  
moldura de esquina inferior izquierda. Cota  
LPCD 539.003

Proceso de reintegración cromática en  
moldura de esquina inferior izquierda. Cota  
LPCD 539.018

| Problema | Método | Técnica | Materiales | Resultado |
|--|---|---|---|---|
| Faltantes de capa pictórica(dorado) | Reintegración cromática | Técnica mixta de rigatino y puntillismo | Pigmentos aglutinados al | Se logró recuperar la unidad visual |

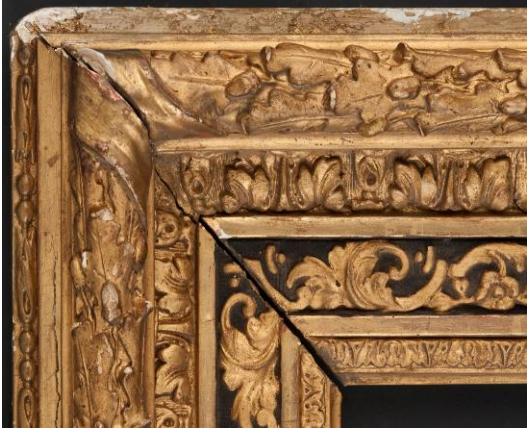
En el caso de las separaciones presentes en los ángulos internos de las esquinas, estas pudieron producirse a causa de los movimientos producidos en el soporte estructural a causa de la absorción y liberación de la humedad relativa del medio, o tal vez a causa de golpes producidos por agentes antrópicos, o fuerzas físicas causadas en algún terremoto.

| Anverso inicial, de la obra montada en su marco (Ormeño, L. Julio de 2012) | Detalle de separación de los ángulos internos de las uniones (Ormeño, L. Julio de 2012) |

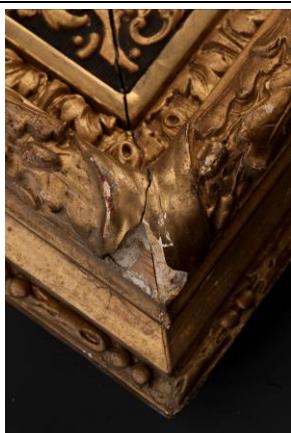
| Detalle de faltante en esquina inferior derecha (Ormeño, L. Julio de 2012) | Detalle de proceso de eliminación de la suciedad superficial presente en el reverso (Reveco, G. 2012). Cota LPCD 539.006 |

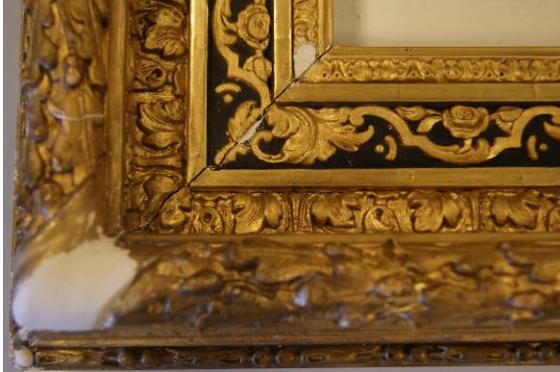
| <p>Detalle, proceso de nivelación de estratos,<br/>esquina inferior izquierda (Reveco, G. 2012).<br/>Cota LPCD 539.003</p> | <p>Detalle, proceso de reintegración cromática,<br/>esquina inferior izquierda (Reveco, G. 2012).<br/>Cota LPCD 539.018</p> |
