INFORME DE RESTAURACIÓN

“NAUFRAGIO DEL BARCO ARETHUSA”

Carlos Wood

Septiembre 2004

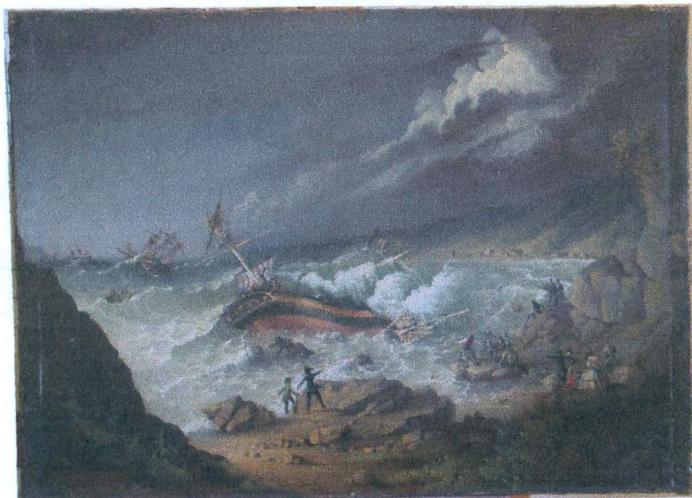
Bastidor	: sucio, esquina superior derecha presenta manchas blancas. La esquina inferior izquierda se encuentra quebrada. Muy abierto en las esquinas.
Soporte	: reverso con suciedad acumulada, manchas en la parte superior. Bordes muy rasgados, con faltantes y marcas de tachuelas, pequeño piquete en la parte inferior central.
Base de Preparación	: se observan numerosos faltantes de pequeñas dimensiones en varias zonas y algunos desprendimientos.
Capa Pictórica	: faltantes coincidentes con la capa anterior y numerosas abrasiones. Presenta varios repintes, especialmente en la zona del cielo, nubes y cerro, algunos de tamaño regular y muchos de pequeño tamaño.
Capa de Protección	: se encuentra oxidado y con algunas manchas. Presenta marcas en los dos bordes laterales.

Anverso inicial sin marco.

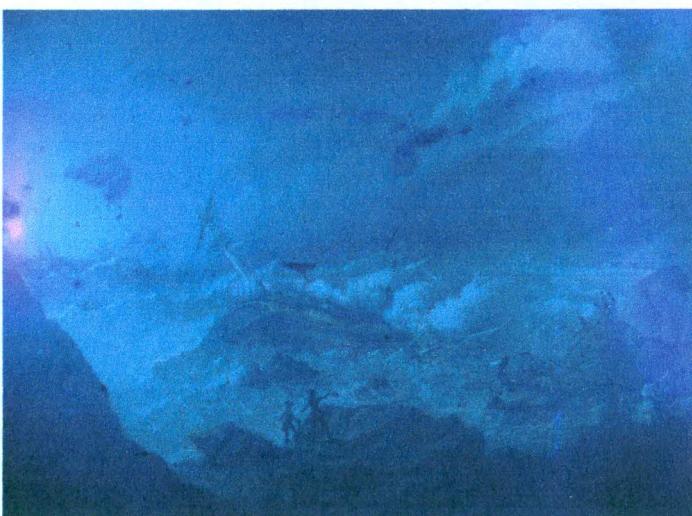
Anverso fotografiado con luz UV. Las zonas de manchas oscuras muestran los repintes que presentaba la obra.

- Se realizó una limpieza superficial con encimas naturales.
- Se realizó un test de solventes para determinar el solvente a usar en la eliminación de barniz. Este arrojó como resultado la utilización de Acetona y Alcohol Isopropílico en distintas concentraciones de acuerdo a la zona a limpiar.
- Se eliminó el barniz en la totalidad de la obra. Las zonas donde había pigmento negro como cordeles de los barcos y algunos personajes de la derecha fue trabajada superficialmente ya que este color es muy débil y se corría el riesgo de eliminar el pigmento.
- Se encontró al eliminar los repintes que habían de distintos períodos, los últimos repintes se eliminaron totalmente, conservando sus resanes. Los repintes anteriores no pudieron ser eliminados totalmente y no se insistió dada la fragilidad de la capa pictórica.

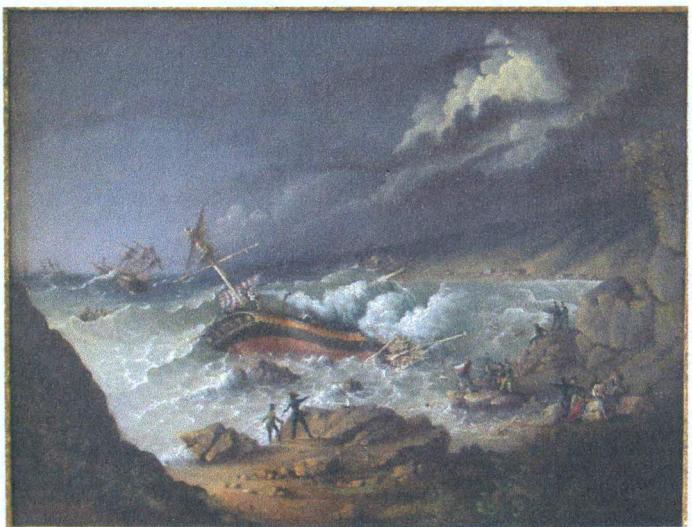
Anverso final sin marco.

- Una vez limpia se resanaron los faltantes de base de preparación con yeso y carbonato de calcio al 50% aglutinados en cola de conejo. Se rebajaron y se dio una mano de barniz de retoque Winsor & Newton.
- Se reintegraron las laguna y se velaron algunos puntos oscuros que presentaba la obra y los resanes antiguos que no pudieron ser eliminados.
- Se aplicó un barniz final Winsor & Newton satinado spray.
- Al montar la obra en el marco este presentaba en la superficie de contacto con la obra una gran inclinación, que provocaba fuertes marcas en la obra.
- Fue necesario nivelar el interior del marco y colocar una tira de esponja entre la obra y el marco para evitar las marcas.
- Se montó con placas metálicas atornilladas a marco y bastidor.

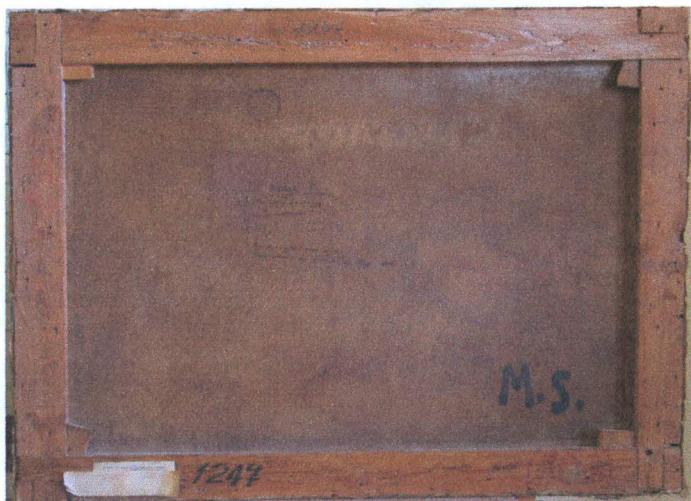
Reverso inicial sin marco.

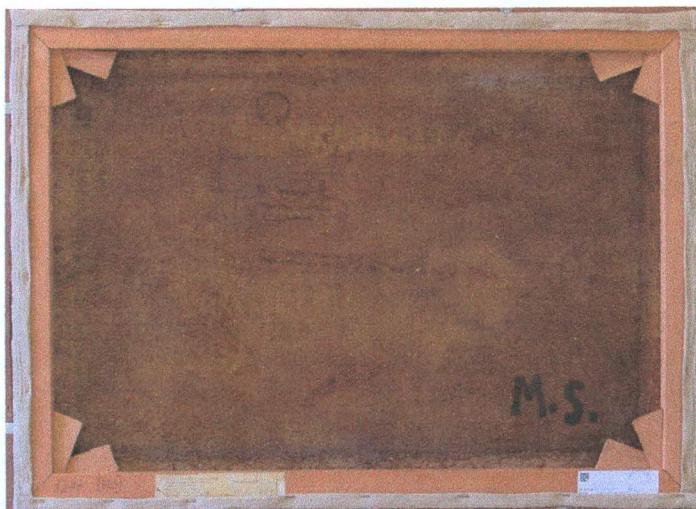
Reverso final sin marco.

- Se desmontó la obra de su bastidor original y se eliminó la suciedad acumulada en el reverso.
- Se pusieron bandas de tensión de papel kraf en los bordes para eliminar deformaciones y mantener la obra en plano.
- Estando así se consolidó con cola de conejo preparada al 10%, aplicando con pincel plano directamente sobre la obra y fijando con papel de seda. Se planchó con plancha tibia protegiendo la obra con papel de diario.
- Una vez consolidada se dio vuelta y se adhirieron los orlos de género, ya preparados con Beva Film, por medio de calor.
- Se montó la obra en un nuevo bastidor de raulí, ensamblado, con cuñas y chaflán.
- Las etiquetas del bastidor antiguo fueron desprendidas y adheridas al nuevo bastidor por medio de almidón de arroz. Los números de inventario fueron traspasados también al nuevo bastidor.

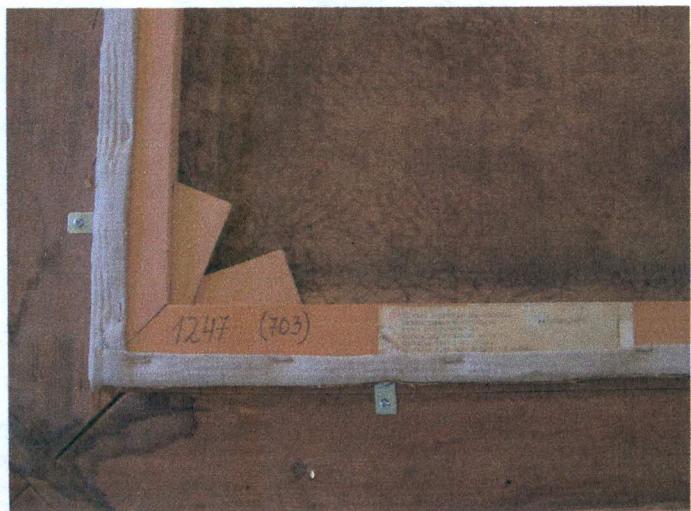
Detalle reverso final .
Etiquetas y N° de inventario
traspasados.

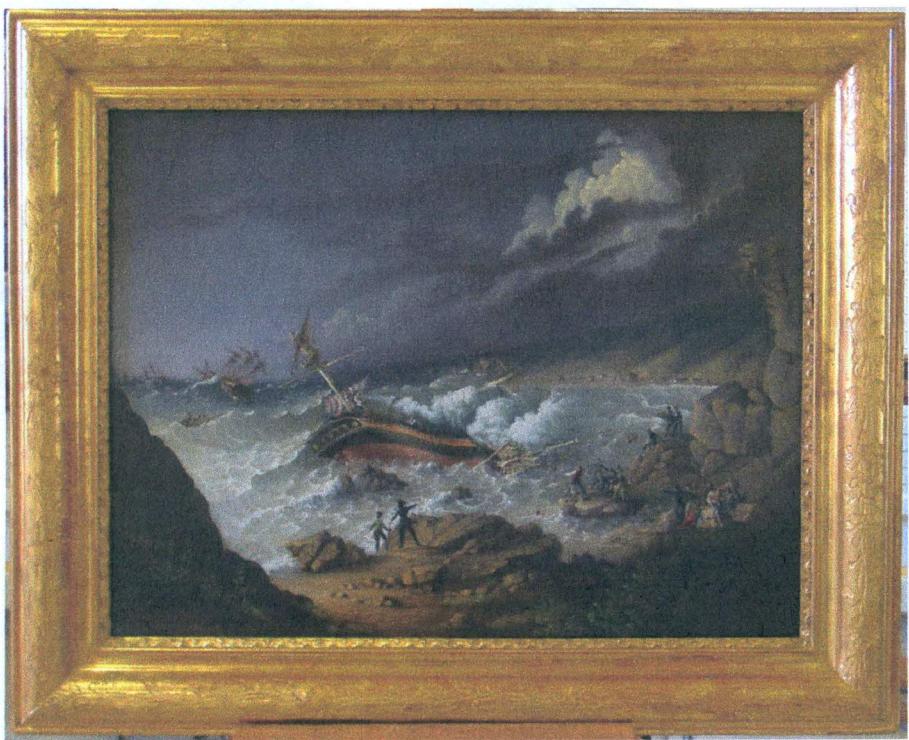
Anverso final con marco.

De Documentación : Fotografías antes, durante y después de la intervención.
De Conservación : Se adhirieron las piezas quebradas con PVA.
De Restauración : Se realizó una limpieza con nitro 100% para eliminar purpurina. Los resanes de mayor tamaño fueron hechos con pasta de celulosa (DAS) y los más superficiales con cola de conejo y CaCO₃. El oro se encontraba muy delgado y casi translúcido, por lo que no fue posible realizar una limpieza superficial húmeda. Luego se reintegró el color pigmentos gouache. Finalmente se aplicó una capa de goma laca en toda la superficie.

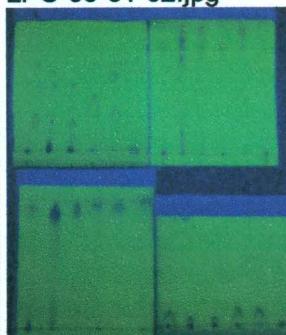
LPC-38-01-01.jpg. Placas cromatográficas observadas con luz UV.

Conclusión: El barniz analizado no se comportó cromatográficamente como ninguno de los patrones conocidos. No fue posible identificar el componente del barniz
